DIAGNÓSTICO DAS CONDIÇÕES DE SEGURANÇA NO TRABALHO NA CONSTRUÇÃO CIVIL EM CAJAZEIRAS-PB

Raphael Henrique Falcão de Melo
Paulena Araújo Santana
Francisco Felipe Pedrosa Bezerra
Lucas Bezerra da Silva
Sâmia de Moraes Lima
Austriclínio da Costa Wanderley Neto

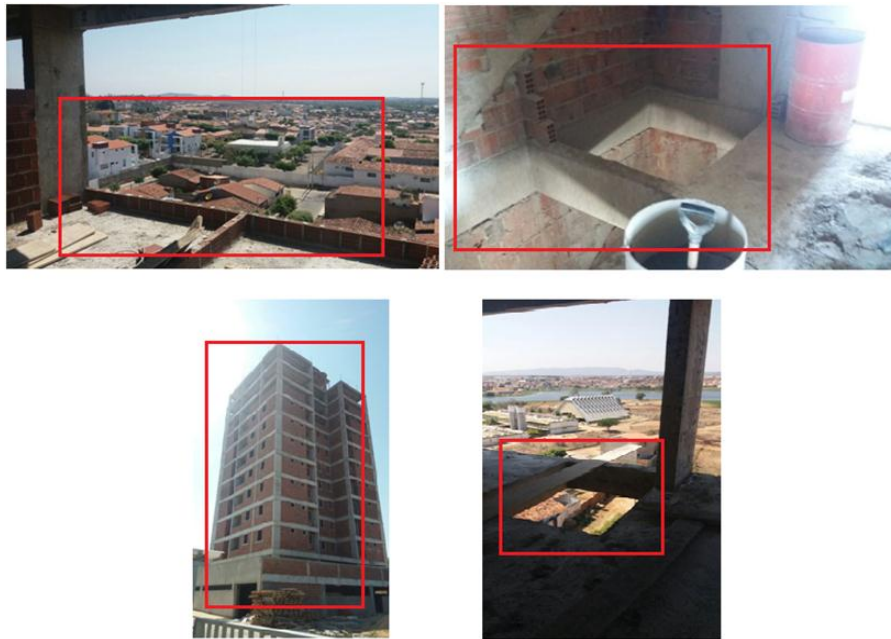
Os beirais da obra não possuem guarda-corpos e não existem telas ou bandejas de proteção no corpo da edificação, os vãos de acesso às caixas dos elevadores não possuem fechamento provisório, e ainda existem aberturas no piso sem fechamento devido, como é possível observar na Figura 1, ferindo completamente o item 18.13 da NR 18.

Figura 1 – Registro da ausência de medidas de proteção contra quedas em uma edificação vertical no município de Cajazeiras – PB. Fonte: arquivo dos autores

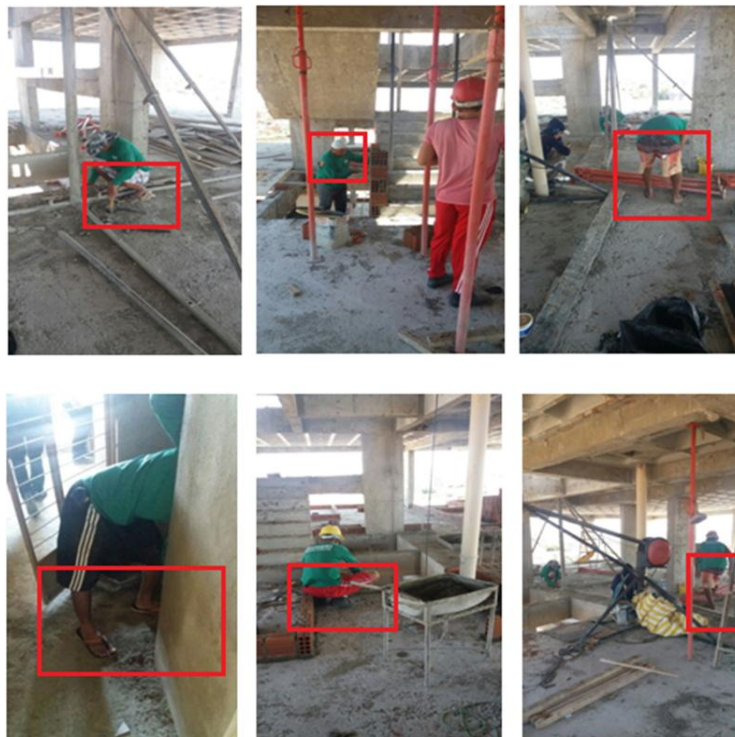
É possível verificar na Figura 2 que não foram entregues EPI básicos aos trabalhadores, como fardamento constituído de calça e camisa, botas, luvas, óculos de proteção, protetor auricular e em alguns casos capacetes, ferindo integralmente o item 18.23 da NR 18 e a NR 6, em especial os itens 6.3 e 6.6 que trata do fornecimento gratuito e adequado dos EPI's que trata da obrigatoriedade por parte do empregador de exigir o uso dos EPI's em caso de fornecimento, caso este alegue que os fornece, mas os trabalhadores não os utilizam.

Figura 2 – Registro da ausência de entrega de EPI's a trabalhadores de edificação vertical no município de Cajazeiras – PB. Fonte: arquivo dos autores

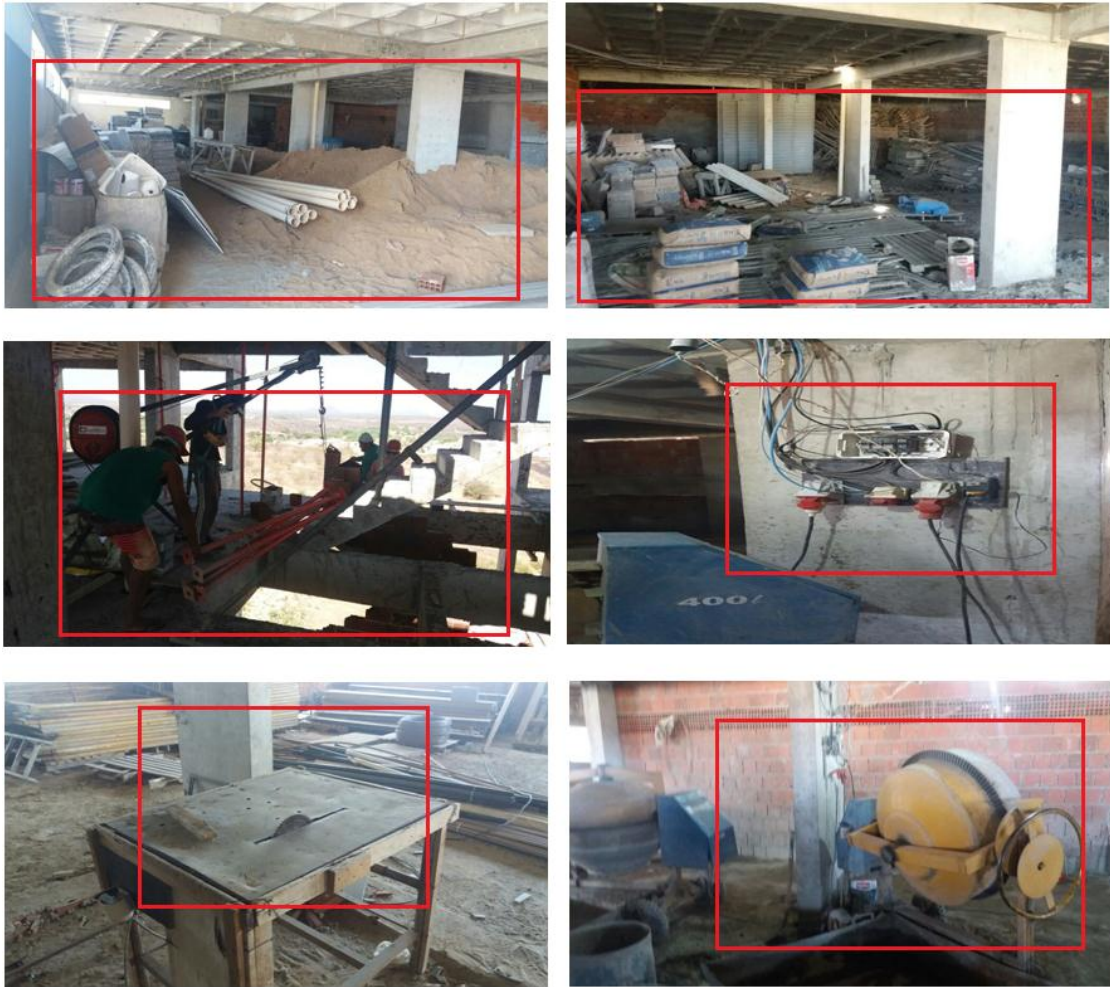
É possível verificar na Figura 3, que os materiais estão armazenados de maneira inadequada, prejudicando o trânsito de pessoas e circulação de materiais, sem guardar nenhuma ordem padronizada de utilização. Além disso, o armazenamento da areia de construção está causando empuxo ou sobrecarga nas paredes da edificação, ferindo na íntegra o item 18.24 da NR 18. Ainda na Figura 3 é possível observar que as instalações elétricas provisórias não se encontram devidamente trancados, nem seus circuitos encontram-se identificados, não atendendo o item 18.21.18 da NR 18, no entanto, as demais disposições do item 18.21 foram atendidas.

A serra circular apresentada na Figura 3 está completamente inadequada ao item 18.7 da NR 18, pois não há fechamento de suas faces inferiores, a carcaça do motor não se encontra devidamente aterrada, não há coifa protetora do disco, bem como as transmissões de força encontram-se expostas. Não há guia de alinhamento ou dispositivo empurrador da madeira. Além disso, a iluminação no setor é inadequada a operação. Quanto a betoneira também apresentada na Figura 3 a única não conformidade observada trata-se das transmissões de força expostas, estando em desacordo com o item 18.22.2 da NR 18.

Figura 3 – Registro do armazenamento de materiais, das instalações elétricas provisórias e das condições de máquinas e equipamentos em edificação vertical no município de Cajazeiras – PB. Fonte: arquivo dos autores

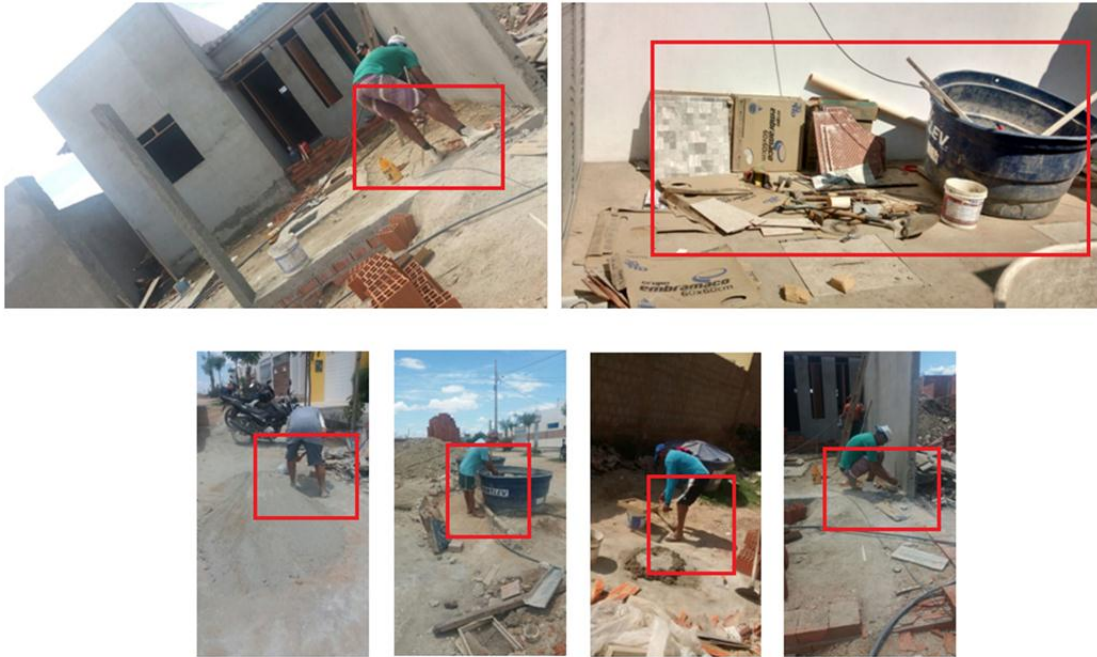
Na obra da edificação térrea, apesar de se tratar de outro parceiro social, verificou-se uma repetição das não conformidades em menor escala, devido ao menor porte da obra. Foram elas: ausência da entrega de EPI's, armazenamento inadequado de materiais, ferramentas improvisadas e falta de proteção contra quedas em situações de trabalho em altura, como pode ser visto na Figura 4.

Figura 4 – Registro das condições gerais de trabalho em uma obra de edificação térrea no município de Cajazeiras – PB. Fonte: arquivo dos autores
