DIAGNÓSTICO DAS CONDIÇÕES DE SEGURANÇA NO TRABALHO NA CONSTRUÇÃO CIVIL EM CAJAZEIRAS-PB

Raphael Henrique Falcão de Melo
Paulena Araújo Santana
Francisco Felipe Pedrosa Bezerra
Lucas Bezerra da Silva
Sâmia de Moraes Lima
Austriclínio da Costa Wanderley Neto

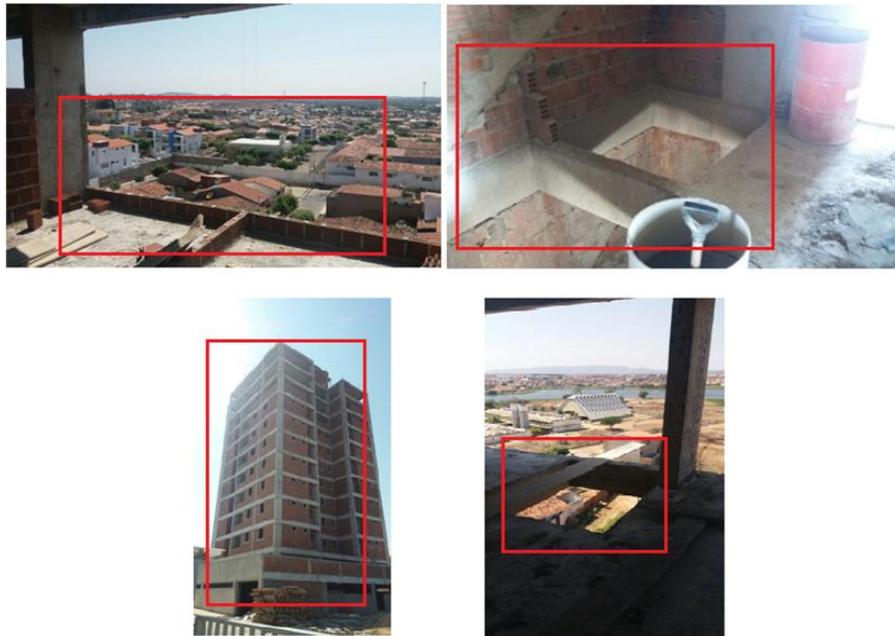
Os beirais da obra não possuem guarda-corpos e não existem telas ou bandejas de proteção no corpo da edificação, os vãos de acesso às caixas dos elevadores não possuem fechamento provisório, e ainda existem aberturas no piso sem fechamento devido, como é possível observar na Figura 1, ferindo completamente o item 18.13 da NR 18.

Figura 1 – Registro da ausência de medidas de proteção contra quedas em uma edificação vertical no município de Cajazeiras – PB. Fonte: arquivo dos autores

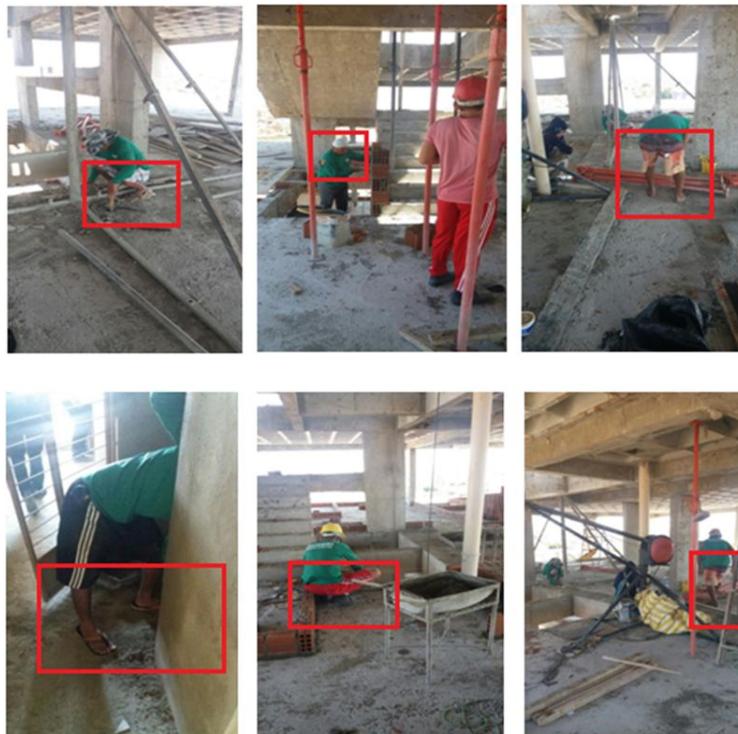
É possível verificar na Figura 2 que não foram entregues EPI básicos aos trabalhadores, como fardamento constituído de calça e camisa, botas, luvas, óculos de proteção, protetor auricular e em alguns casos capacetes, ferindo integralmente o item 18.23 da NR 18 e a NR 6, em especial os itens 6.3 e 6.6 que trata do fornecimento gratuito e adequado dos EPI's que trata da obrigatoriedade por parte do empregador de exigir o uso dos EPI's em caso de fornecimento, caso este alegue que os fornece, mas os trabalhadores não os utilizam.

Figura 2 – Registro da ausência de entrega de EPI's a trabalhadores de edificação vertical no município de Cajazeiras – PB. Fonte: arquivo dos autores

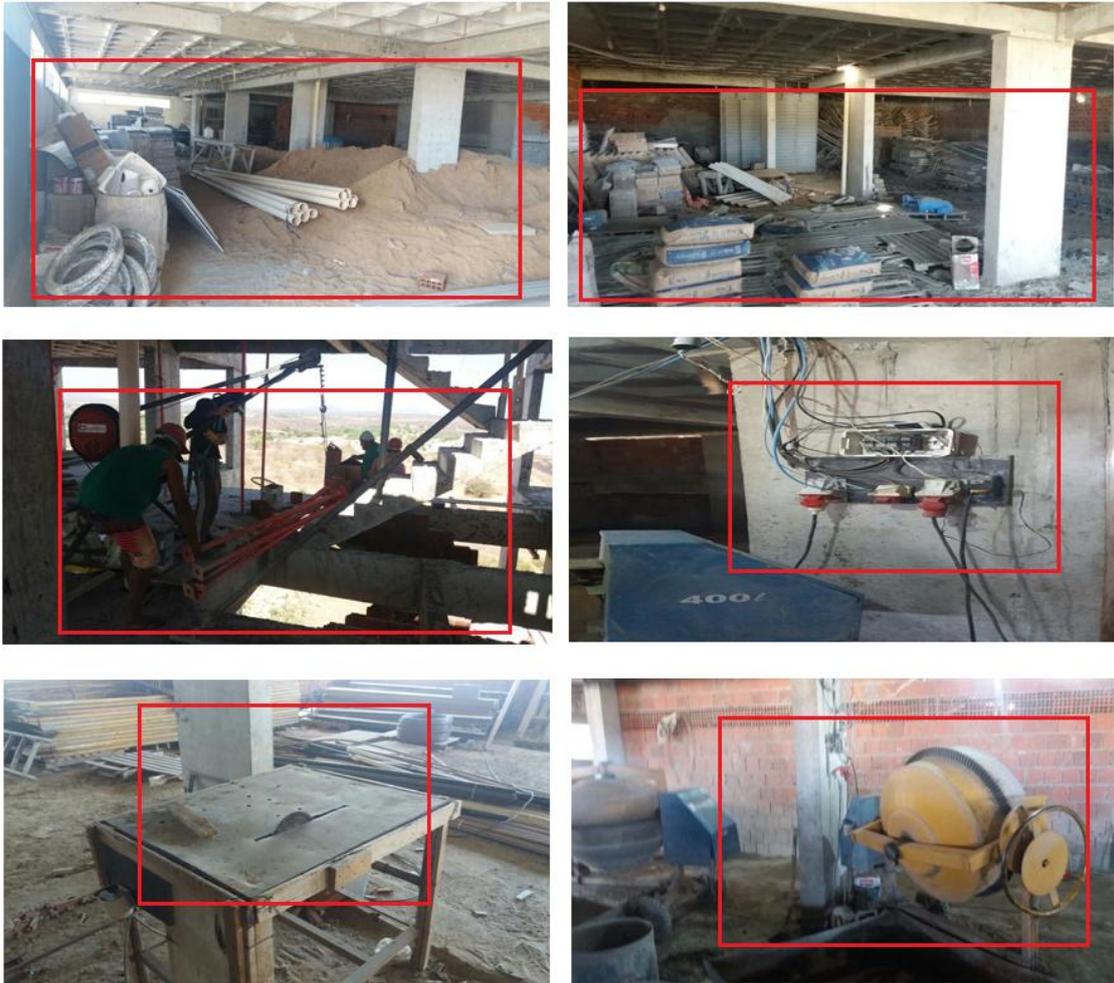
É possível verificar na Figura 3, que os materiais estão armazenados de maneira inadequada, prejudicando o trânsito de pessoas e circulação de materiais, sem guardar nenhuma ordem padronizada de utilização. Além disso, o armazenamento da areia de construção está causando empuxo ou sobrecarga nas paredes da edificação, ferindo na íntegra o item 18.24 da NR 18. Ainda na Figura 3 é possível observar que as instalações elétricas provisórias não se encontram devidamente trancados, nem seus circuitos encontram-se identificados, não atendendo o item 18.21.18 da NR 18, no entanto, as demais disposições do item 18.21 foram atendidas.

A serra circular apresentada na Figura 3 está completamente inadequada ao item 18.7 da NR 18, pois não há fechamento de suas faces inferiores, a carcaça do motor não se encontra devidamente aterrada, não há coifa protetora do disco, bem como as transmissões de força encontram-se expostas. Não há guia de alinhamento ou dispositivo empurrador da madeira. Além disso, a iluminação no setor é inadequada a operação. Quanto a betoneira também apresentada na Figura 3 a única não conformidade observada trata-se das transmissões de força expostas, estando em desacordo com o item 18.22.2 da NR 18.

Figura 3 – Registro do armazenamento de materiais, das instalações elétricas provisórias e das condições de máquinas e equipamentos em edificação vertical no município de Cajazeiras – PB. Fonte: arquivo dos autores

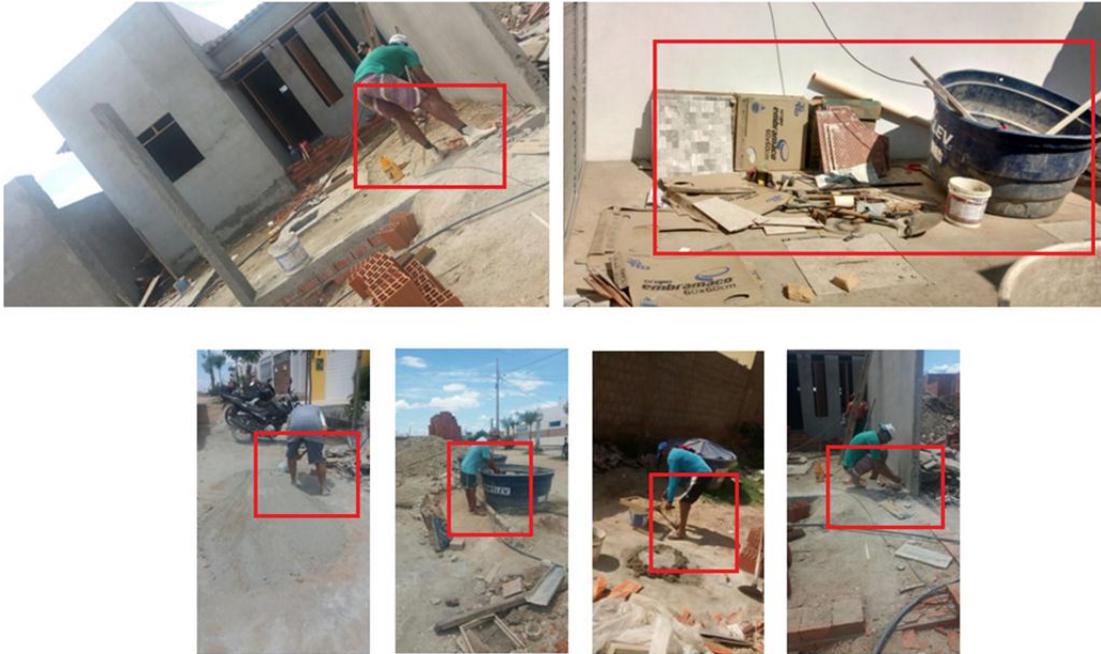
Na obra da edificação térrea, apesar de se tratar de outro parceiro social, verificou-se uma repetição das não conformidades em menor escala, devido ao menor porte da obra. Foram elas: ausência da entrega de EPI's, armazenamento inadequado de materiais, ferramentas improvisadas e falta de proteção contra quedas em situações de trabalho em altura, como pode ser visto na Figura 4.

Figura 4 – Registro das condições gerais de trabalho em uma obra de edificação térrea no município de Cajazeiras – PB. Fonte: arquivo dos autores

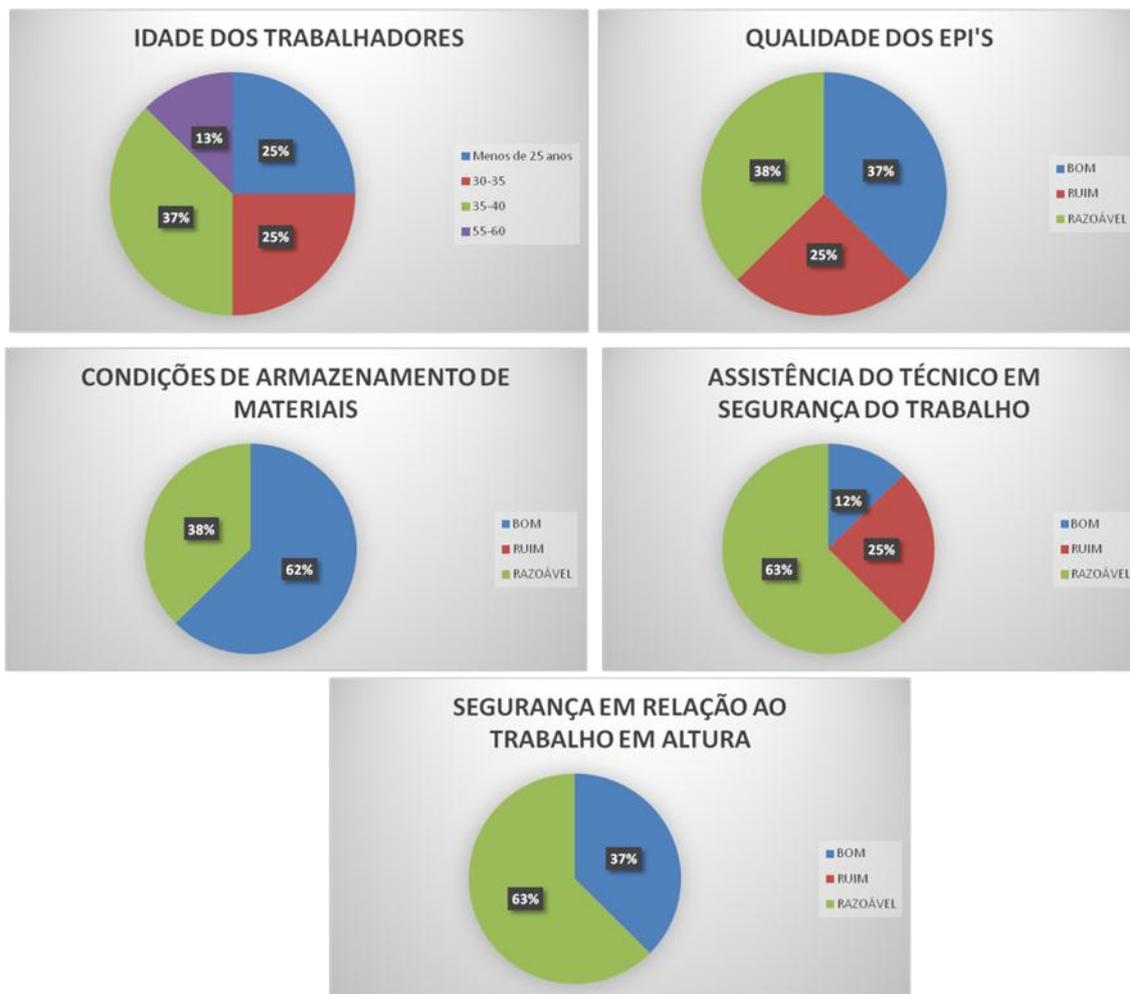
Na Figura 5 apresenta-se um compêndio da idade e opinião dos trabalhadores da edificação vertical com relação às condições básicas de trabalho nesta obra. Devido ao caráter informal da segunda obra visitada, optou-se por não publicar os resultados do questionário, em função da rotatividade de colaboradores ao longo das visitas.

Figura 5 – Compêndio das características e opiniões dos trabalhadores a respeito das condições de trabalho na edificação vertical visitada. Fonte: arquivo dos autores

É possível inferir que 50% dos trabalhadores entrevistados possuem menos de 35 anos, outros 37% dos trabalhadores possuem no máximo 40 anos de idade, caracterizando a população de trabalhadores como bastante jovem, o que já era de se esperar tendo em vista a natureza árdua do trabalho executado. Os trabalhadores com mais de 55 anos ocupam posição de gestão, como encarregado de setor ou mestre de obras. Menos de 40% dos trabalhadores estão satisfeitos com a condição dos EPI's entregues. Esta também é a quantidade de colaboradores que não concorda com as condições de armazenamento de materiais e que reclama de uma forma ou de outra da segurança em relação ao trabalho em altura.

contratado pela empresa para acompanhar esta obra é meramente figurativa, sem voz ou atuação, o que é traduzido por apenas 12% de aprovação do seu trabalho como bom, como pode ser visto na Figura 5.
