# Utilização de Estaca Raiz para Reforço de Fundação de Edificação Histórica: Estudo de Caso

Neste artigo é apresentado um estudo de caso que descreve a solução adotada para o reforço da fundação de uma igreja tombada pelo patrimônio histórico. Parte da fundação dessa igreja sofreu recalque, o que provocou um leve tombamento da torre da lateral esquerda. Foram realizadas algumas visitas à edificação para a inspeção visual e identificação das manifestações e, posteriormente, acompanhamento da execução do reforço da fundação. Os sintomas e as manifestações patológicas foram registrados por meio de fotografias. Para o reforço da fundação a solução elegida foi estaca raiz e a execução destas foi acompanhada e registrada por meio de fotografias e vídeos. Foram identificados desaprumos nas alvenarias da fachada lateral esquerda e frontal, incluindo a torre esquerda em decorrência do recalque da fundação nesta região. As fissuras identificadas nessas alvenarias possuíam espessuras variando de 0,8 cm a 3,05 cm, ou seja, caracterizando a existência de trincas e rachaduras. Por ser uma igreja tombada pelo patrimônio histórico, as intervenções devem provocar impactos mínimos e preservar os a

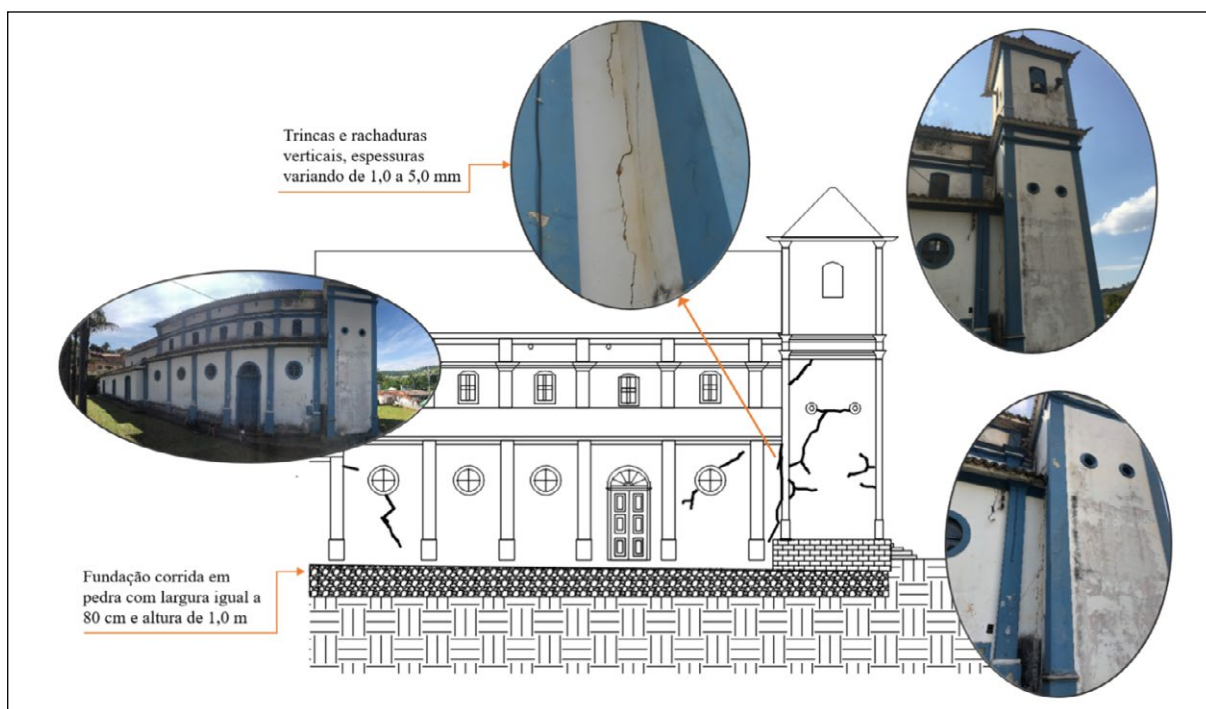
Nas alvenarias das fachadas lateral esquerda e frontal, elementos investigados para o problema em questão aqui neste artigo, diversas manifestações patológicas foram identificadas: sujidades, manchas, destacamento do revestimento, presença de umidade e mofo, crescimento de vegetação, deterioração da madeira dos vãos (portas e janelas) apresentando descascamento da pintura, fissuras e trincas. Algumas destas manifestações podem ser identificadas na Figura 4.

**Figura 4** – Manifestações patológicas apresentadas na fachada lateral esquerda e torre esquerda da Igreja Matriz de Nossa Senhora da Piedade.

Além das manifestações patológicas identificadas, as alvenarias da fachada lateral esquerda e da torre esquerda exibem danos significativos causados pelo recalque diferencial da fundação da torre esquerda. As movimentações do solo e assentamentos da fundação são reconhecidas como um problema, pois levam a danos na estrutura, que podem ser reconhecidos ao se observar o padrão de fissuras (GIANGREGORIO *et al.*, 2019). Nesse caso, o recalque diferencial causou a abertura de trincas e rachaduras na amarração

entre as alvenarias da fachada lateral esquerda e torre esquerda, como ilustra o detalhe na Figura 4. E, também, a abertura de trincas e fissuras nas alvenarias internas dos mesmos elementos estruturais, como destacado na Figura 5, alvenaria interna da lateral esquerda (PAR 2) e alvenaria interna da torre esquerda (PAR 1). Em consequência desses danos, a torre esquerda inclinou-se e hoje encontra-se com um desaprumo de aproximadamente 0,0109 rad (Figura 5).

As fissuras, trincas e rachaduras na amarração entre as alvenarias da lateral esquerda e torre apresentam os danos mais importantes presentes na igreja. Com o auxílio de fissurômetros, as fissuras, trincas e rachaduras foram mensuradas. Na fachada as trincas e rachaduras possuíam uma configuração vertical com espessura variando de 1,0 a 5,0 mm

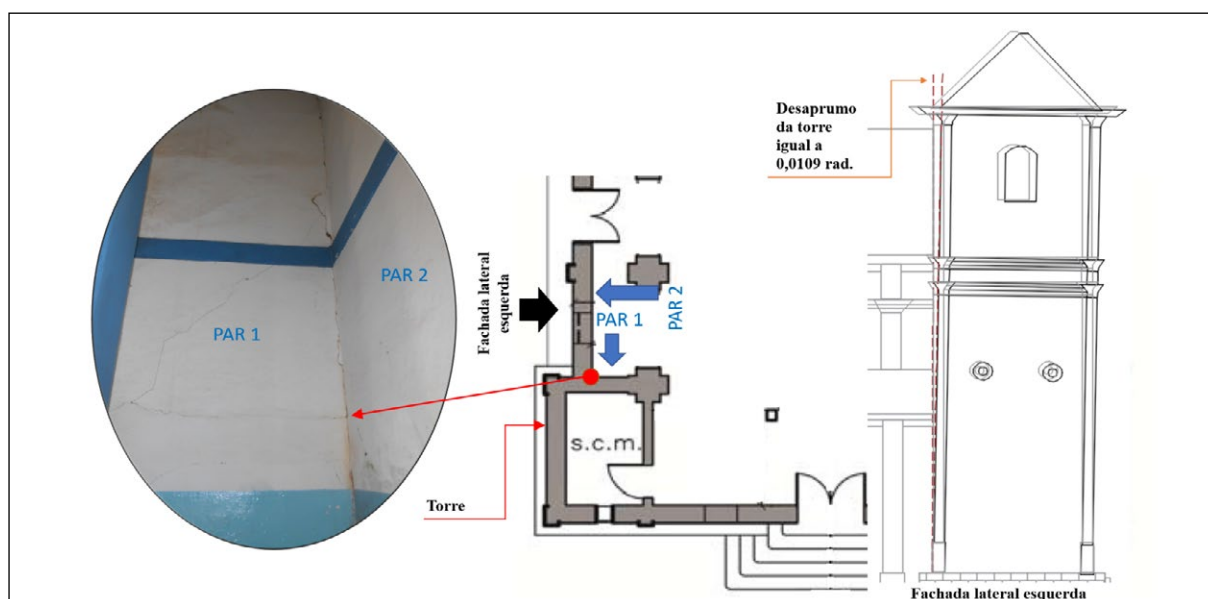
**Figura 5** – Identificação das alvenarias internas da lateral esquerda e da torre, detalhe para a inclinação da torre esquerda.

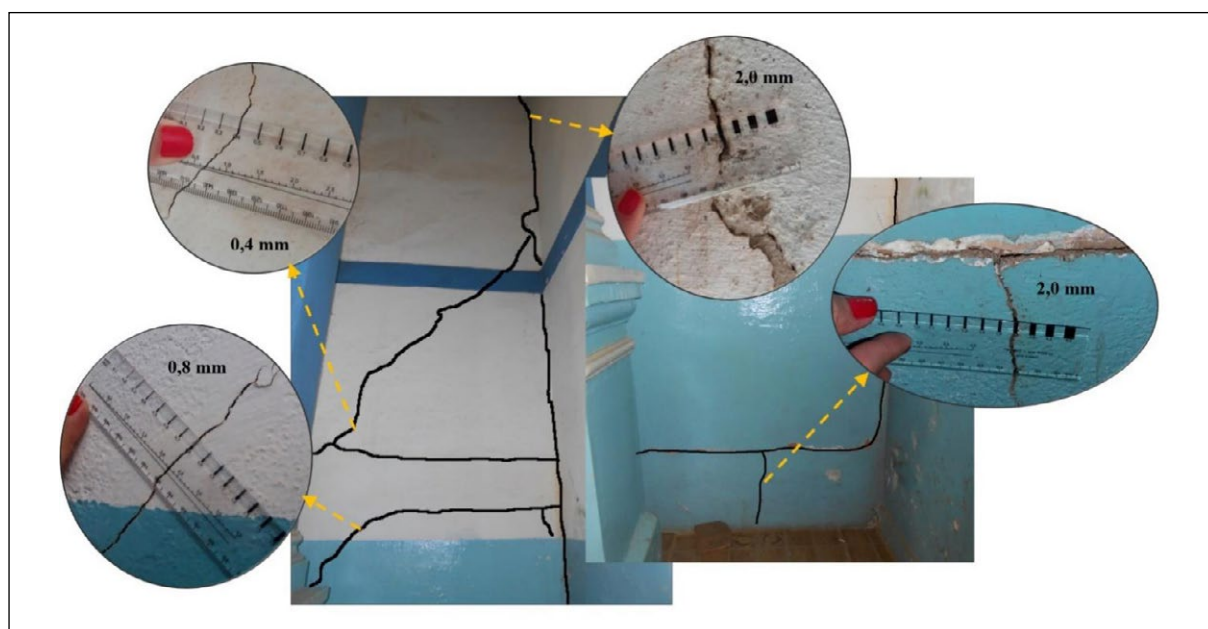
(Figura 4) Internamente, conforme destacado na Figura 6, fissuras, trincas e rachaduras foram identificadas com espessuras variando de 0,4 mm a 2,0 mm. As fissuras se apresentam inclinadas, mas as trincas e rachaduras se evidenciam na posição vertical, ilustradas na Figura 6.

**Figura 6** – Destaque para algumas das fissuras, trincas e rachaduras no encontro das alvenarias da lateral esquerda e torre.

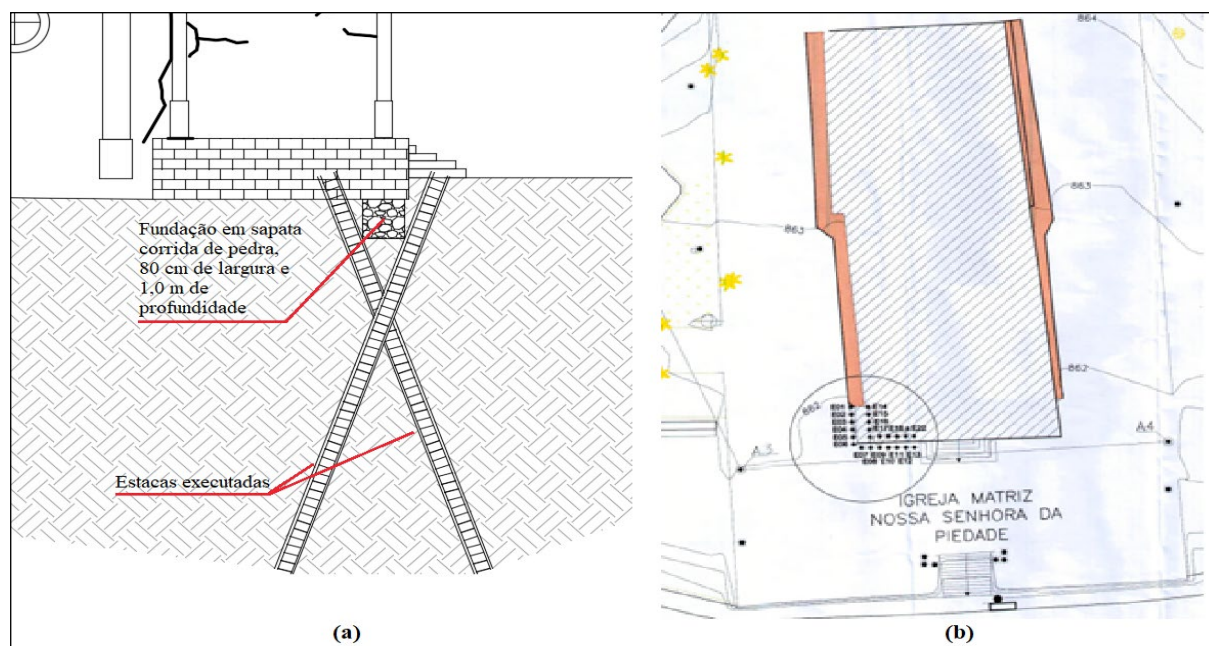
**Figura 7** – Estacas para reforço da fundação: (a) esboço das estacas, e (b) localização das estacas externas e internas da torre esquerda.

como, por exemplo, a injeção de graute nos elementos de fundação a serem reforçados. E outras exigem um procedimento de intervenção mais complexos, como a execução de novos elementos de fundação sob os existentes. No caso específico da Igreja Matriz de Nossa Senhora da Piedade, esse foi o procedimento adotado. Uma nova fundação foi executada, composta de estacas raiz, sob a fundação existente da torre lateral esquerda. A fundação existente na igreja aqui investigada é do tipo sapata corrida de pedra, cuja seção transversal é retangular com dimensões de 0,80 centímetros de largura e 1,0 metro de altura, ilustradas na Figura 7a. Na Figura 7b é apresentado um esboço da localização das estacas externas e internas a serem executadas.

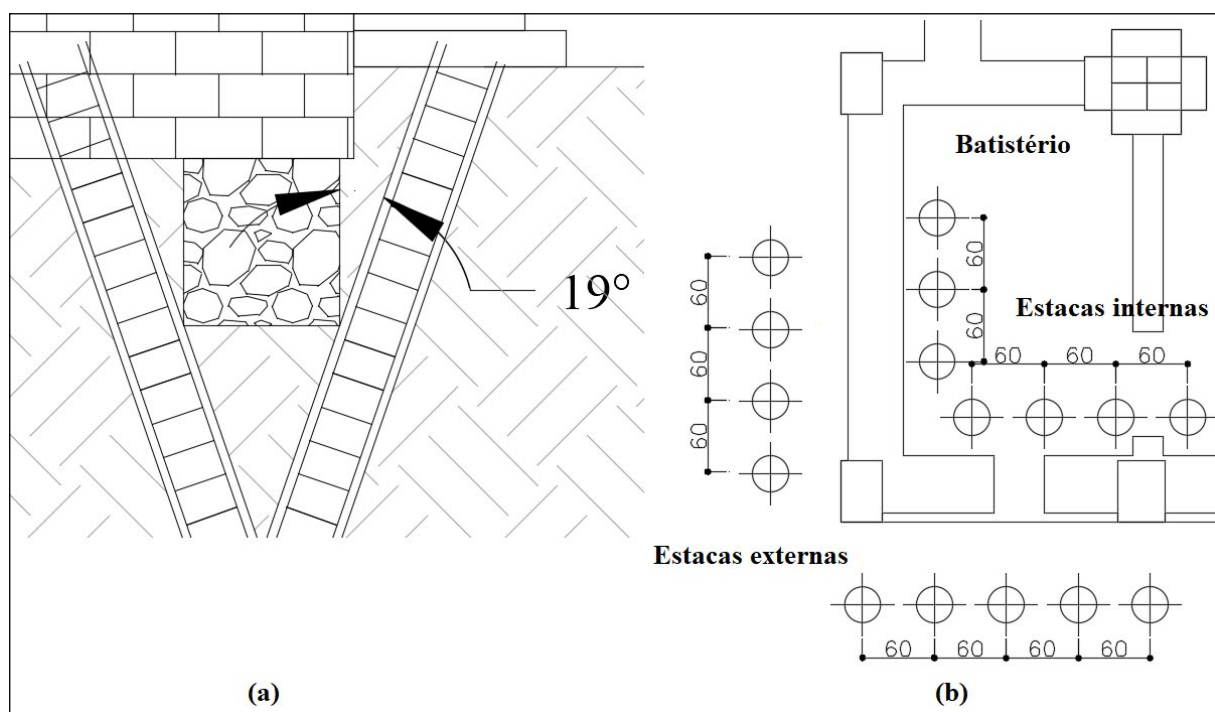
**Figura 8** – Disposição das estacas: (a) ângulo de inclinação das estacas, e (b) localização das estacas externas e internas.

em áreas com espaço limitado. Foram executadas 16 estacas para o reforço da torre lateral esquerda, sendo nove estacas externas e sete internas (Figura 8b). O comprimento das estacas determinado em projeto foi de 10 metros, com um ângulo de inclinação de 19° (Figura 8a). Elas foram executadas com uma distância de 60 centímetros entre si (Figura 8b). No projeto do reforço desta fundação havia uma previsão de resistência de 35 MPa para cada estaca.

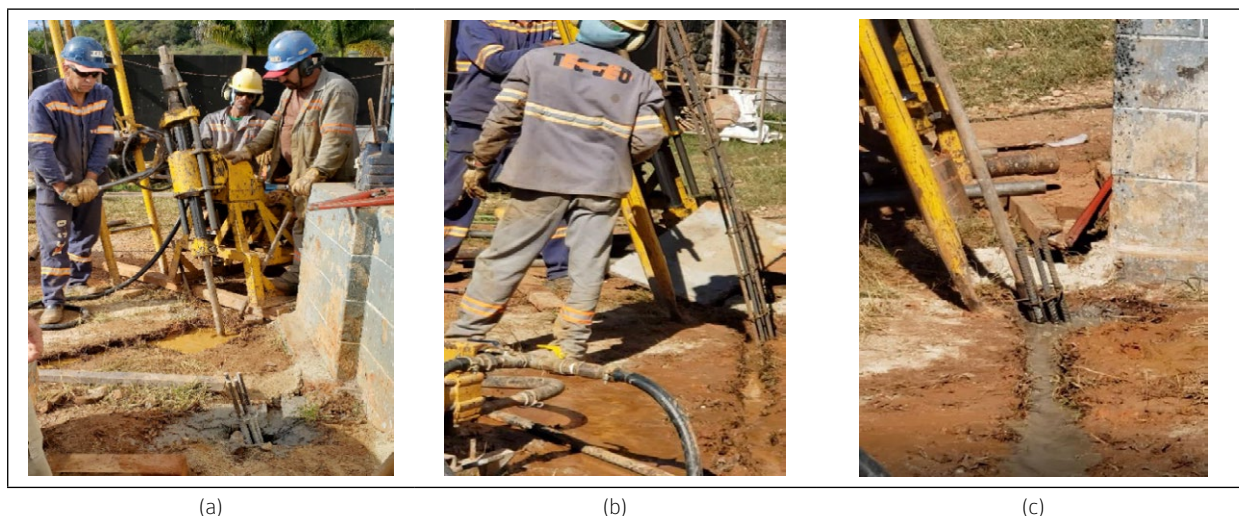
**Figura 9** – Execução das estacas: (a) perfuratriz e detalhe da cabeça da estaca; (b) instalação da armadura, e (c) concretagem do furo.

A Figura 9 apresenta alguns registros do processo executivo das estacas. Na foto da Figura 9a se observa a perfuração auxiliada por circulação de água e há também um detalhe da cabeça da estaca exibindo a armadura, nesse caso, quatro barras de 25 mm de diâmetro. Após a perfuração, a armadura foi instalada conforme a foto da Figura 9b. Em seguida, o concreto foi bombeado para o interior do furo, como ilustrado na foto da Figura 9c.

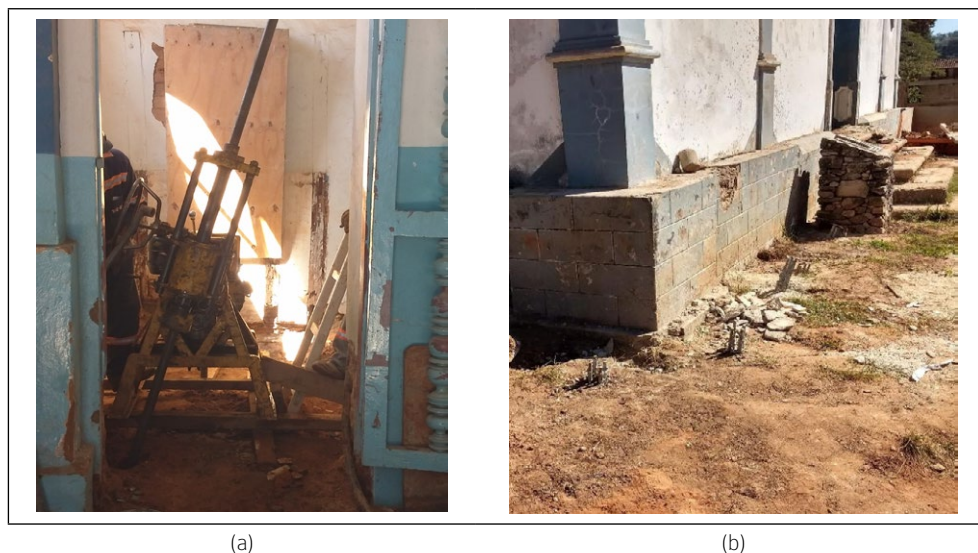
**Figura 10** – (a) perfuratriz posicionada no interior da igreja e (b) estacas após a execução no exterior da igreja.

dessa Igreja, que é tombada pelo patrimônio histórico. A Figura 10a ilustra o equipamento no interior da igreja e a Figura 10b, as estacas externas após a finalização da execução das estacas no exterior da igreja. O tempo de execução de cada estaca foi de um dia.

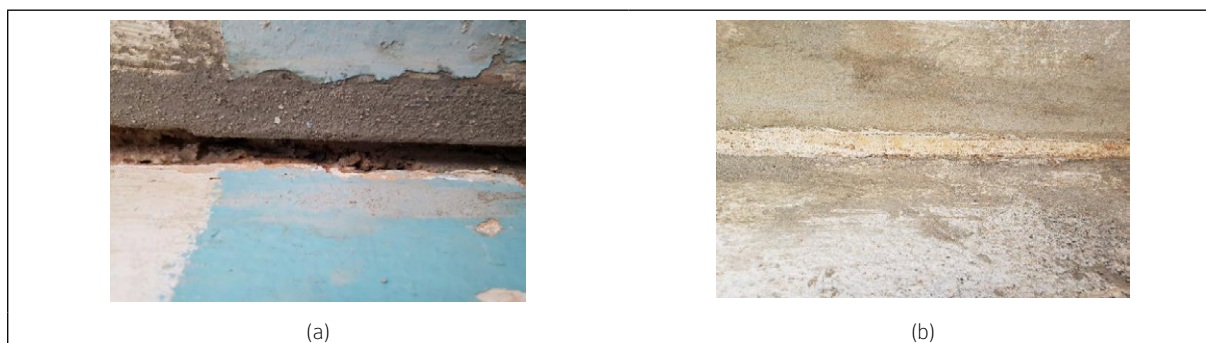
**Figura 11** – Rachadura localizada entre as alvenarias da lateral esquerda e da torre:  
(a) antes do preenchimento (b) após o preenchimento com selante flexível.

Após a limpeza das fissuras, trincas e rachaduras, essas foram devidamente preenchidas. As fissuras foram preenchidas com argamassa e as trincas e rachaduras foram preenchidas com um selante flexível à base de poliuretano (mastique PU 40). O mastique do tipo PU 40 é um tipo selante com alto poder de aderência ao concreto e alvenaria, não causa manchas, é impermeável e resistente às intempéries. Portanto, apesar de ser mais comumente utilizado em juntas de dilatação, é adequado ao propósito aqui discutido, a

vedação das trincas e rachaduras. Na Figura 11 há um registro da abertura entre a alvenaria interna da torre esquerda (PAR 1 na Figura 5) e a alvenaria interna da lateral esquerda da igreja (PAR 2 na Figura 5), antes e após o preenchimento com o selante.
