# Utilização de Estaca Raiz para Reforço de Fundação de Edificação Histórica: Estudo de Caso

Neste artigo é apresentado um estudo de caso que descreve a solução adotada para o reforço da fundação de uma igreja tombada pelo patrimônio histórico. Parte da fundação dessa igreja sofreu recalque, o que provocou um leve tombamento da torre da lateral esquerda. Foram realizadas algumas visitas à edificação para a inspeção visual e identificação das manifestações e, posteriormente, acompanhamento da execução do reforço da fundação. Os sintomas e as manifestações patológicas foram registrados por meio de fotografias. Para o reforço da fundação a solução elegida foi estaca raiz e a execução destas foi acompanhada e registrada por meio de fotografias e vídeos. Foram identificados desaprumos nas alvenarias da fachada lateral esquerda e frontal, incluindo a torre esquerda em decorrência do recalque da fundação nesta região. As fissuras identificadas nessas alvenarias possuíam espessuras variando de 0,8 cm a 3,05 cm, ou seja, caracterizando a existência de trincas e rachaduras. Por ser uma igreja tombada pelo patrimônio histórico, as intervenções devem provocar impactos mínimos e preservar os a

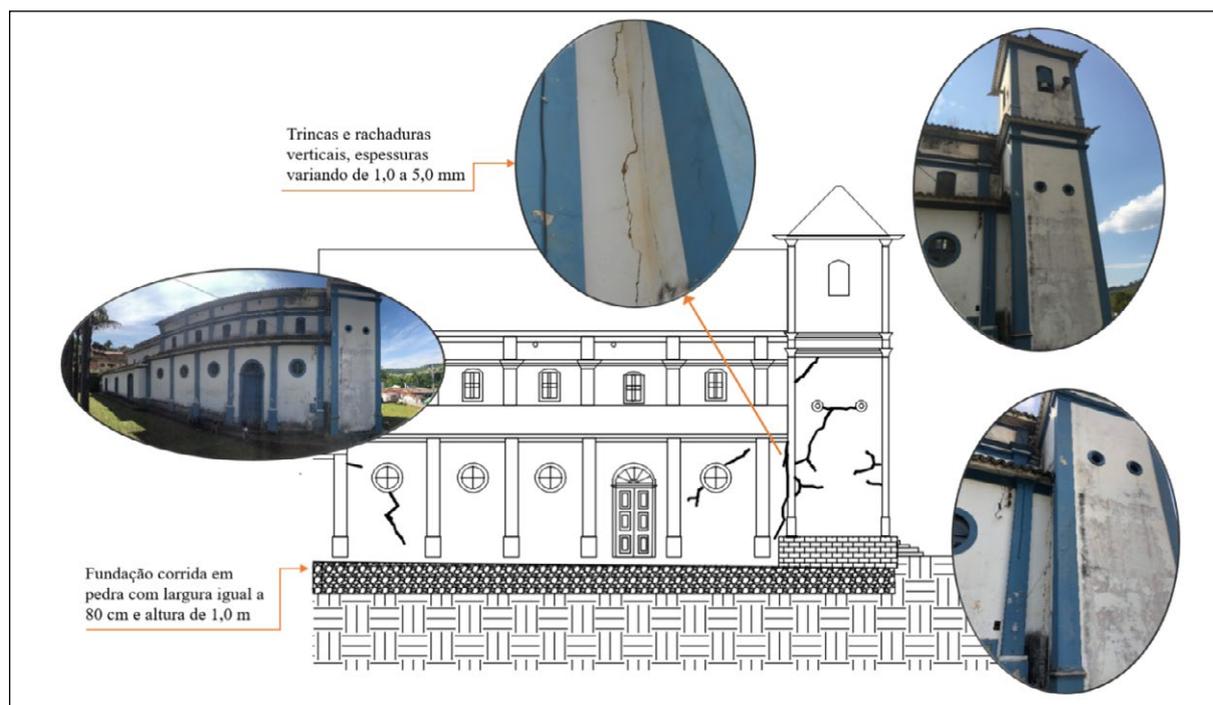
Nas alvenarias das fachadas lateral esquerda e frontal, elementos investigados para o problema em questão aqui neste artigo, diversas manifestações patológicas foram identificadas: sujidades, manchas, destacamento do revestimento, presença de umidade e mofo, crescimento de vegetação, deterioração da madeira dos vãos (portas e janelas) apresentando descascamento da pintura, fissuras e trincas. Algumas destas manifestações podem ser identificadas na Figura 4.

**Figura 4** – Manifestações patológicas apresentadas na fachada lateral esquerda e torre esquerda da Igreja Matriz de Nossa Senhora da Piedade.

Além das manifestações patológicas identificadas, as alvenarias da fachada lateral esquerda e da torre esquerda exibem danos significativos causados pelo recalque diferencial da fundação da torre esquerda. As movimentações do solo e assentamentos da fundação são reconhecidas como um problema, pois levam a danos na estrutura, que podem ser reconhecidos ao se observar o padrão de fissuras (GIANGREGORIO *et al.*, 2019). Nesse caso, o recalque diferencial causou a abertura de trincas e rachaduras na amarração

entre as alvenarias da fachada lateral esquerda e torre esquerda, como ilustra o detalhe na Figura 4. E, também, a abertura de trincas e fissuras nas alvenarias internas dos mesmos elementos estruturais, como destacado na Figura 5, alvenaria interna da lateral esquerda (PAR 2) e alvenaria interna da torre esquerda (PAR 1). Em consequência desses danos, a torre esquerda inclinou-se e hoje encontra-se com um desaprumo de aproximadamente 0,0109 rad (Figura 5).

As fissuras, trincas e rachaduras na amarração entre as alvenarias da lateral esquerda e torre apresentam os danos mais importantes presentes na igreja. Com o auxílio de fissurômetros, as fissuras, trincas e rachaduras foram mensuradas. Na fachada as trincas e rachaduras possuíam uma configuração vertical com espessura variando de 1,0 a 5,0 mm

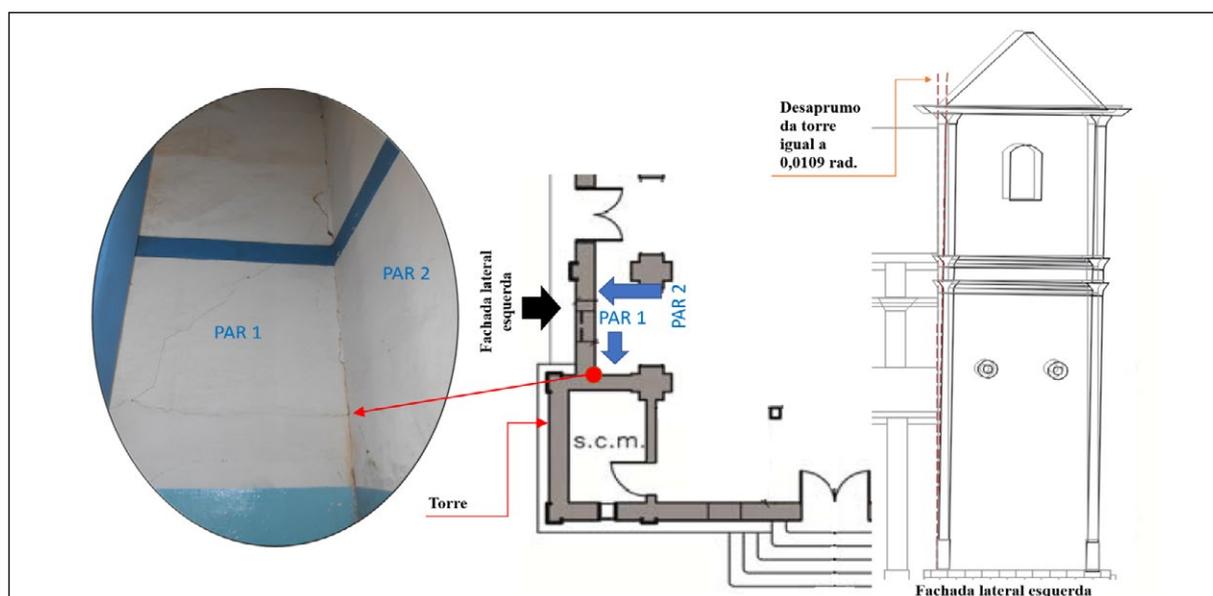
**Figura 5** – Identificação das alvenarias internas da lateral esquerda e da torre, detalhe para a inclinação da torre esquerda.

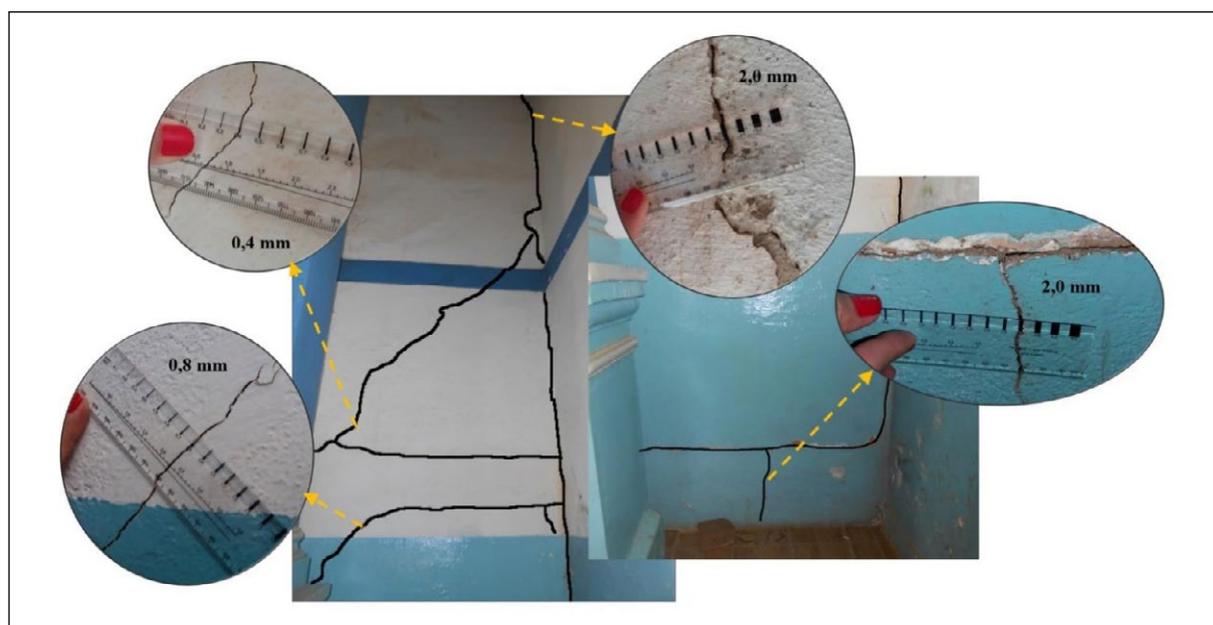
(Figura 4) Internamente, conforme destacado na Figura 6, fissuras, trincas e rachaduras foram identificadas com espessuras variando de 0,4 mm a 2,0 mm. As fissuras se apresentam inclinadas, mas as trincas e rachaduras se evidenciam na posição vertical, ilustradas na Figura 6.

**Figura 6** – Destaque para algumas das fissuras, trincas e rachaduras no encontro das alvenarias da lateral esquerda e torre.

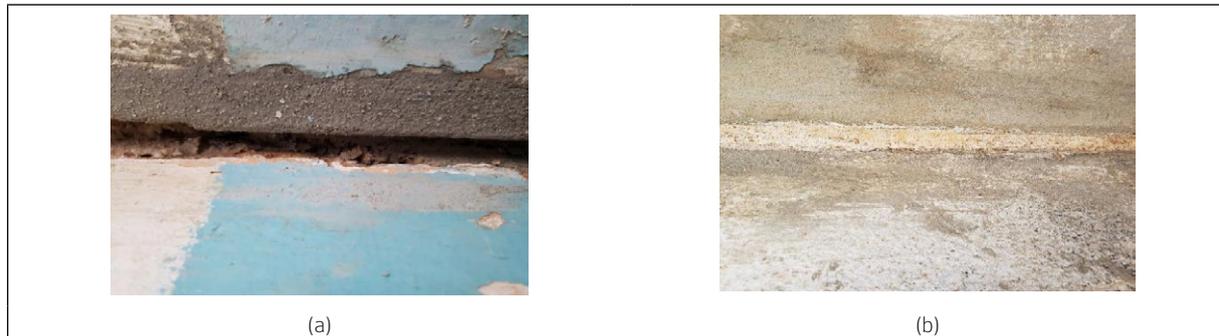
**Figura 11** – Rachadura localizada entre as alvenarias da lateral esquerda e da torre:  
(a) antes do preenchimento (b) após o preenchimento com selante flexível.

Após a limpeza das fissuras, trincas e rachaduras, essas foram devidamente preenchidas. As fissuras foram preenchidas com argamassa e as trincas e rachaduras foram preenchidas com um selante flexível à base de poliuretano (mastique PU 40). O mastique do tipo PU 40 é um tipo selante com alto poder de aderência ao concreto e alvenaria, não causa manchas, é impermeável e resistente às intempéries. Portanto, apesar de ser mais comumente utilizado em juntas de dilatação, é adequado ao propósito aqui discutido, a

vedação das trincas e rachaduras. Na Figura 11 há um registro da abertura entre a alvenaria interna da torre esquerda (PAR 1 na Figura 5) e a alvenaria interna da lateral esquerda da igreja (PAR 2 na Figura 5), antes e após o preenchimento com o selante.
