Diagnóstico e execução de ações corretivas em barragem de terra: Estudo de caso da barragem Poleiros em Barra de Santa Rosa-PB

Rodrigo de Andrade Barbosa ^[1], Mateus Cunha Mayer ^[2], Ana Alves Brito ^[3], Francisco de Oliveira Mesquita ^[4], Salomão de Sousa Medeiros ^[5], Emanuel Lima Martins ^[6]

[1] rodrigo.barbosa@insa.gov.br. [2] mateus.mayer@insa.gov.br. [3] ana.araujo@insa.gov.br. [4] francisco.mesquita@insa.gov.br. [5] salomao.medeiros@insa.gov.br. [6] emanoel.martins@insa.gov.br. Instituto Nacional do Semiárido/Núcleo de Recursos Hídricos

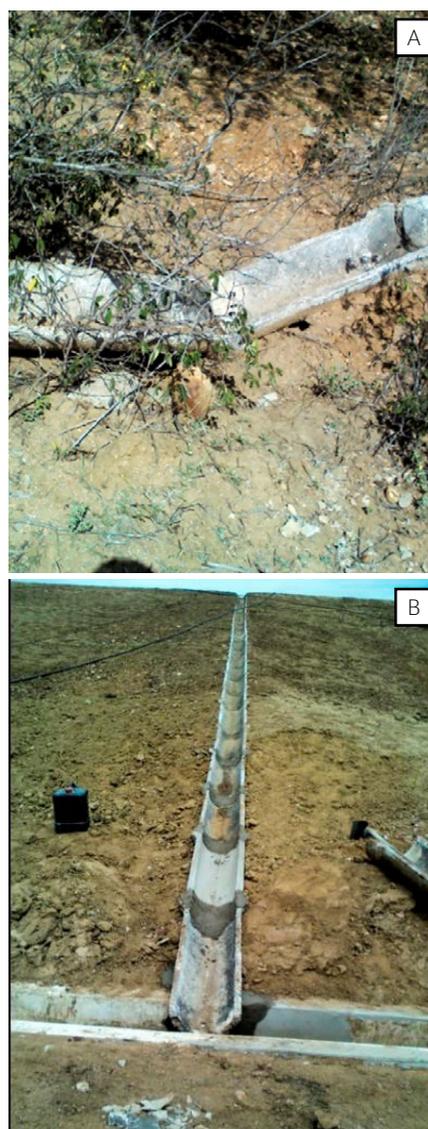
Outros problemas encontrados no sistema de drenagem foram inúmeras canaletas com desgaste natural, trincas, fissuras, recalque e algumas haviam sumido. Esse problema foi resolvido com a substituição das canaletas por novas unidades.

Figura 4 – Canaletas com recalque e fissuras (A) e canaletas recuperadas (B)

A falta de proteção do talude, a vegetação com raízes profundas, erosão lateral, deslizamentos, quando associados à degradação natural do concreto e ao escoamento da água ao longo do tempo, são os fatores prováveis que tenham dado origem a essas anomalias no sistema de drenagem.

Para solucionar essas anomalias, primeiramente o talude deve ser recuperado por completo, evitando recalques, e as canaletas recolocadas, quando constatadas trincas no selamento da junção entre as mesmas, devendo-se retirar o selo de concreto e refazê-lo. Porém, quando existirem trincas na canaleta ou destruição parcial, a substituição por novas unidades é a solução mais segura.

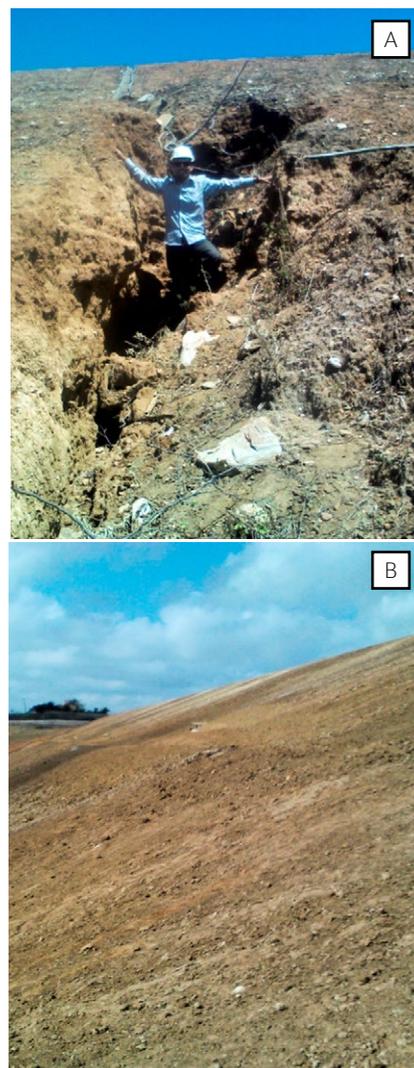
As erosões mais desenvolvidas tinham 21,2 m de comprimento, 2,2 m de profundidade máxima e 3,9 m

de largura máxima (Figura 5). Essas foram constatadas na parte inferior do talude de jusante, principalmente onde as canaletas de descida d'água estavam obstruídas totalmente. A obstrução proporcionava o transbordamento, dando origem a um escoamento d'água com velocidades altas e vazões concentradas, aumentando o efeito erosivo. As erosões foram suficientes para causar o recobrimento do filtro de pé ou banqueteta, que poderia dificultar o escoamento da água percolada, favorecendo a saturação do talude e o surgimento do *piping*, prejudicando a estabilidade do talude. Sendo assim, a solução foi a desobstrução do sistema em conjunto com a proteção do talude contra deslizamentos e erosões, para evitar reincidência do problema.

Figura 5 – Erosão em estágio avançado no talude de jusante (A) e talude recuperado (B)

A origem dessas erosões superficiais teve como base a ineficiência do sistema de drenagem e a falta de proteção vegetal no talude de jusante. Oliveira (2008) detectou esse problema de manutenção em taludes de barragens, como um dos mais recorrentes, recomendando a recuperação imediata. Primavesi (2002) confirma que a falta de vegetação adequada torna o talude mais vulnerável a erosões. As ações de correção que foram tomadas para solucionar essas erosões foram a reposição do material erodido por aterro compactado e a implantação de um sistema de proteção, a partir do plantio de gramíneas.
