# Diagnóstico e execução de ações corretivas em barragem de terra: Estudo de caso da barragem Poleiros em Barra de Santa Rosa-PB

Rodrigo de Andrade Barbosa <sup>[1]</sup>, Mateus Cunha Mayer <sup>[2]</sup>, Ana Alves Brito <sup>[3]</sup>, Francisco de Oliveira Mesquita <sup>[4]</sup>, Salomão de Sousa Medeiros <sup>[5]</sup>, Emanuel Lima Martins <sup>[6]</sup>

[1] rodrigo.barbosa@insa.gov.br. [2] mateus.mayer@insa.gov.br. [3] ana.araujo@insa.gov.br. [4] francisco.mesquita@insa.gov.br. [5] salomao.medeiros@insa.gov.br. [6] emanoel.martins@insa.gov.br. Instituto Nacional do Semiárido/Núcleo de Recursos Hídricos

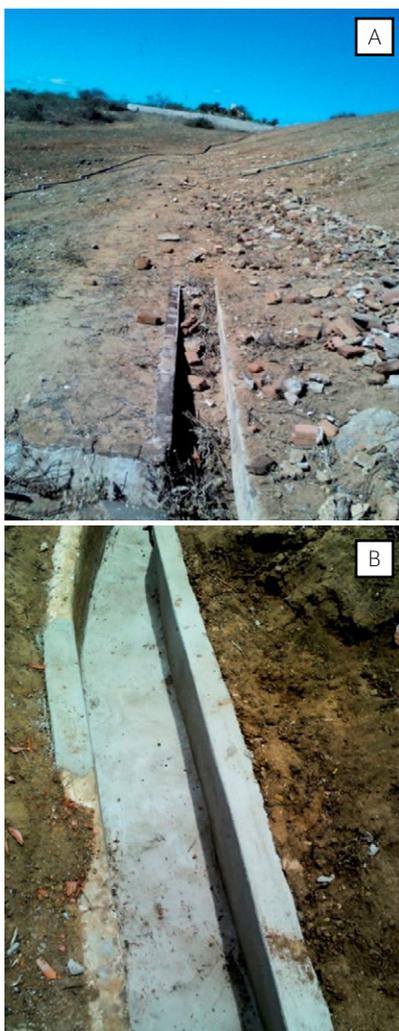
As canaletas se apresentavam com mais de 50% da sua totalidade obstruídas por solo e/ou vegetação, conforme apresentado na Figura 3. Oliveira (2008) afirma que esse é um problema comum e ocorre principalmente devido aos deslizamentos de terra.

**Figura 3** – Canaleta obstruída por solo e vegetação (A) e canaleta recuperada (B)

A provável causa dessas obstruções é a ocorrência de pequenos deslizamentos e arraste de solo devido ao talude estar desnudo. Para solucionar esse problema, deve-se retirar todo o material e vegetação que estejam obstruindo o talude e protegê-lo, para prevenir deslizamentos e erosões futuras que retornem o problema. Além das obstruções, encontraram-se trincas e desgastes no fundo das canaletas. A presença de trincas pode indicar um possível tombamento futuro das canaletas. Na barragem Poleiros encontraram-se vários trechos tombados, havendo sido todos recuperados.

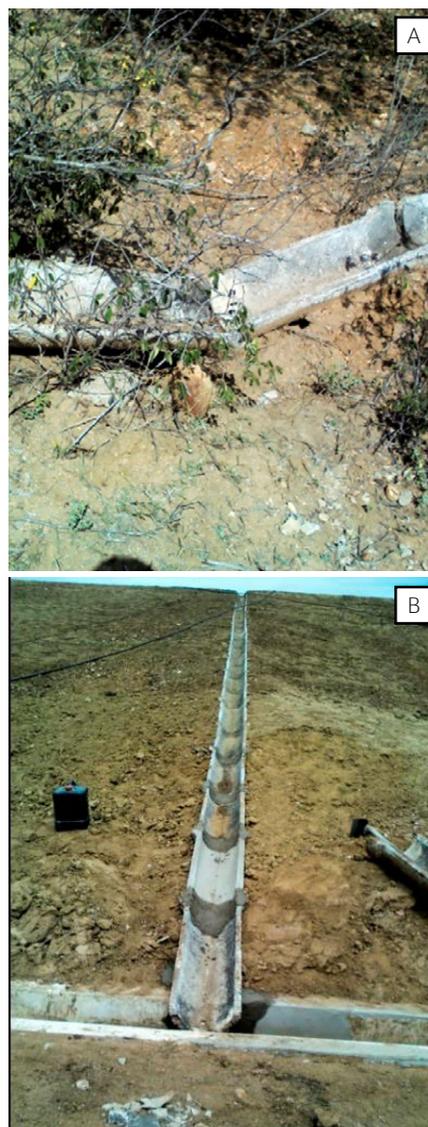
Outros problemas encontrados no sistema de drenagem foram inúmeras canaletas com desgaste natural, trincas, fissuras, recalque e algumas haviam sumido. Esse problema foi resolvido com a substituição das canaletas por novas unidades.

**Figura 4** – Canaletas com recalque e fissuras (A) e canaletas recuperadas (B)

A falta de proteção do talude, a vegetação com raízes profundas, erosão lateral, deslizamentos, quando associados à degradação natural do concreto e ao escoamento da água ao longo do tempo, são os fatores prováveis que tenham dado origem a essas anomalias no sistema de drenagem.

Para solucionar essas anomalias, primeiramente o talude deve ser recuperado por completo, evitando recalques, e as canaletas recolocadas, quando constatadas trincas no selamento da junção entre as mesmas, devendo-se retirar o selo de concreto e refazê-lo. Porém, quando existirem trincas na canaleta ou destruição parcial, a substituição por novas unidades é a solução mais segura.

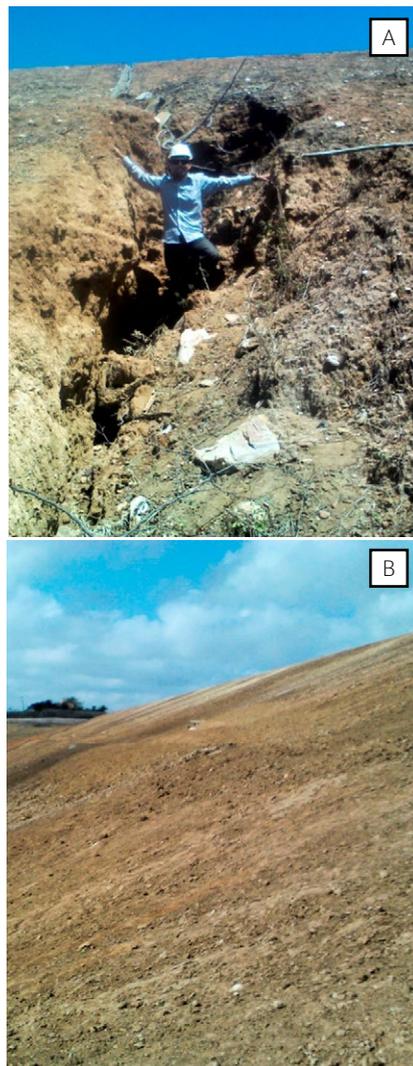
As erosões mais desenvolvidas tinham 21,2 m de comprimento, 2,2 m de profundidade máxima e 3,9 m

de largura máxima (Figura 5). Essas foram constatadas na parte inferior do talude de jusante, principalmente onde as canaletas de descida d'água estavam obstruídas totalmente. A obstrução proporcionava o transbordamento, dando origem a um escoamento d'água com velocidades altas e vazões concentradas, aumentando o efeito erosivo. As erosões foram suficientes para causar o recobrimento do filtro de pé ou banqueteta, que poderia dificultar o escoamento da água percolada, favorecendo a saturação do talude e o surgimento do *piping*, prejudicando a estabilidade do talude. Sendo assim, a solução foi a desobstrução do sistema em conjunto com a proteção do talude contra deslizamentos e erosões, para evitar reincidência do problema.

**Figura 5** – Erosão em estágio avançado no talude de jusante (A) e talude recuperado (B)

A origem dessas erosões superficiais teve como base a ineficiência do sistema de drenagem e a falta de proteção vegetal no talude de jusante. Oliveira (2008) detectou esse problema de manutenção em taludes de barragens, como um dos mais recorrentes, recomendando a recuperação imediata. Primavesi (2002) confirma que a falta de vegetação adequada torna o talude mais vulnerável a erosões. As ações de correção que foram tomadas para solucionar essas erosões foram a reposição do material erodido por aterro compactado e a implantação de um sistema de proteção, a partir do plantio de gramíneas.
