## Acessibilidade no IFPB – Câmpus João Pessoa

Meryhelen Rosas da Silva<sup>[1]</sup>, Mirela Oliveira Medeiros<sup>[2]</sup>, Nelma Mirian Chagas de Araújo<sup>[3]</sup>, Alexandra Rocha Meira<sup>[4]</sup>

[1]meryhelenrosas@hotmail.com; [2]mirela.jpa@gmail.com; [3]nelmamca@gmail.com; [4]alexmeira@uol.com.br. Instituto Federal de Educação, Ciência e Tecnologia da Paraíba – Câmpus João Pessoa

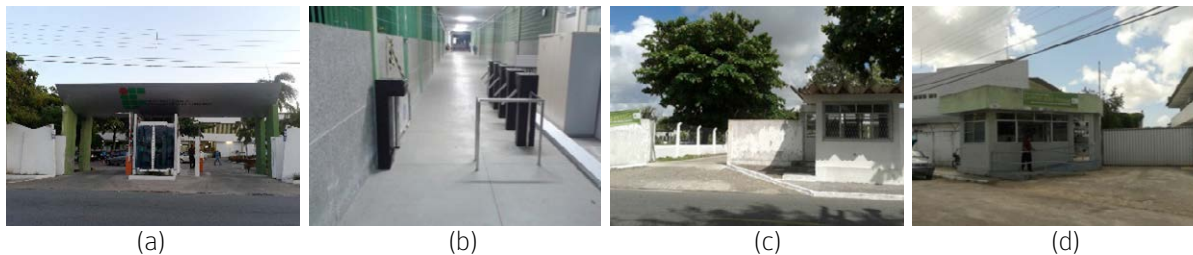
Figura 4 – Ambiente 1 – Acessos

O Ambiente 1 – Acessos (Figura 4) foi subdividido em: acesso principal (a); acesso alunos (b); acesso lateral esquerdo (c); e acesso lateral direito (d). De uma forma geral, esse ambiente não tem sinalização visual, não possui piso tátil, as rampas não possuem largura e inclinação adequadas e o piso está fora do padrão estabelecido pela NBR 9050. O ambiente apresenta mais pontos negativos de que positivos.

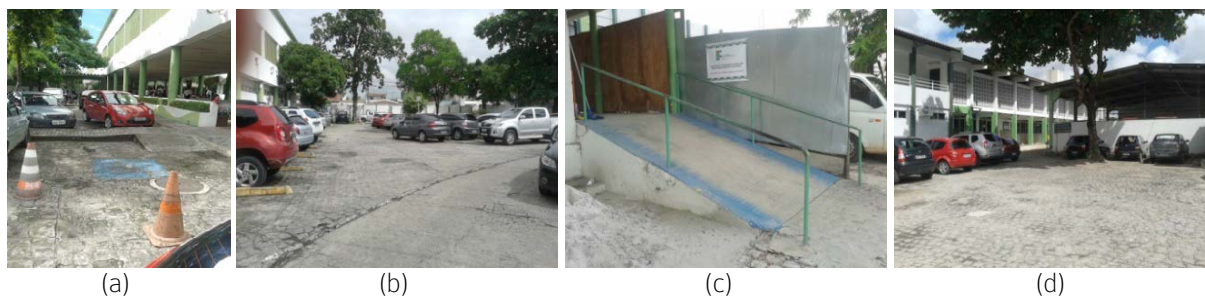
Figura 5 – Ambiente 2 – Estacionamentos

O Ambiente 2 – Estacionamentos (Figura 5) foi subdividido em: estacionamento principal (a e b), laterais direita (c) e esquerda (d). Ponderando o disposto no item 6.12.3 da NBR 9050 (ASSOCIAÇÃO BRASILEIRA DE NORMAS TÉCNICAS, 2004), que estabelece a previsão de vagas para pessoas com deficiência, o número de vagas reservadas no estacionamento do IFPB não está na proporção estabelecida pela norma, que é de 1% do total de vagas oferecidas, considerando que o mínimo de vagas oferecidas seja igual ou superior a 100. Além disso, os estacionamentos são mal sinalizados, o piso não é regular e foram encontrados restos de concreto endurecido em determinados pontos do estacionamento.

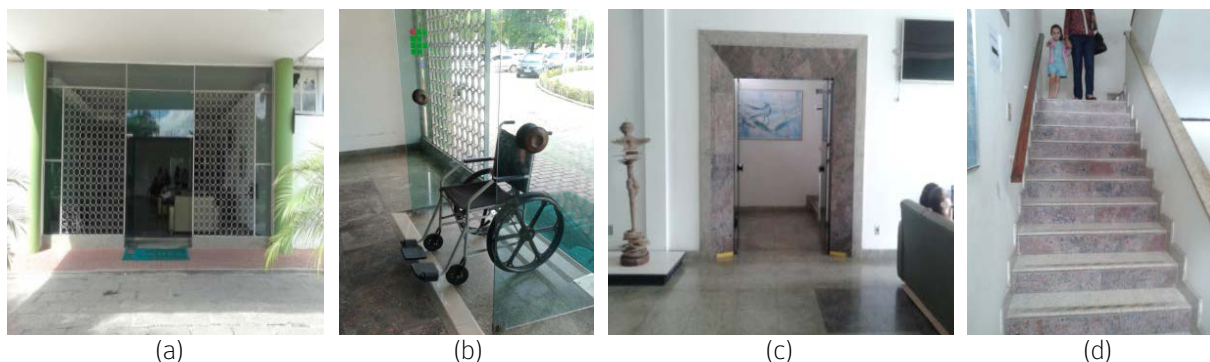
Figura 6 – Ambiente 3 – Hall de Entrada

O ambiente analisado em seguida, o Hall de Entrada, denominado Ambiente 3 (Figura 6), não possui piso antiderrapante, tampouco piso tátil (a, b e c). A escada que dá acesso ao pavimento superior (d) não possui corrimão contínuo, como previsto na norma.

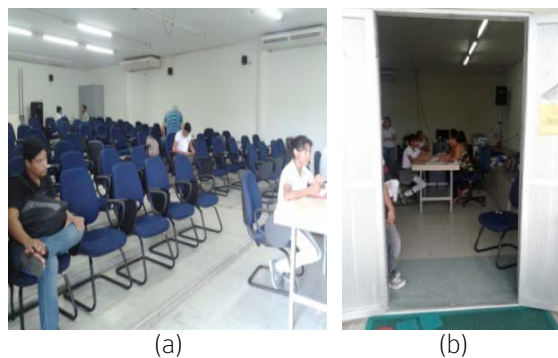
**Figura 7 – Ambiente 4 – Auditórios**

O **Ambiente 4 – Auditórios** (Figura 7) foi subdividido em: Auditório I, Auditório II (a), Miniauditório (b) e Anfiteatro. Nenhum dos ambientes possui assentos para obesos, assentos reservados para PMR (Pessoa com Mobilidade Reduzida) e espaços reservados para os cadeirantes.

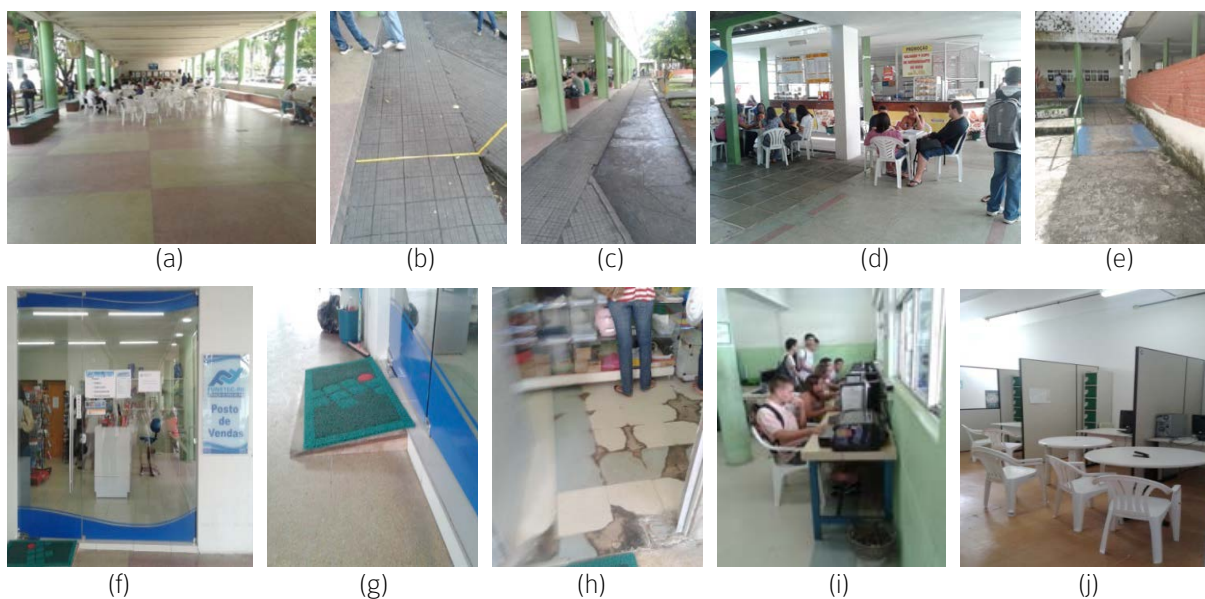
**Figura 8 – Ambiente 5 – Área de Lazer**

Já o **Ambiente 5 – Lazer** (Figura 8) foi subdividido em: Pátio (a, b e c), Lanchonete (d e e), Funetec (Fundação de Educação Tecnológica e Cultural da Paraíba) (f e g), DCE (Diretório Central dos Estudantes) (h e i), CAs (Centros Acadêmicos) (j) e Acesso Pavimento Superior. Desses ambientes, apenas o Pátio e a Lanchonete atendem à norma no que diz respeito aos espaços de circulação. Um ponto bastante negativo

nesses ambientes de grande circulação de pessoas é o piso, que não possui sinalização tátil adequada e tem calçadas com desnível de piso. O DCE não possui espaço suficiente para circulação de um cadeirante, impossibilitando o livre acesso das pessoas com mobilidade reduzida. O ambiente da Funetec possui uma pequena rampa improvisada de madeira.

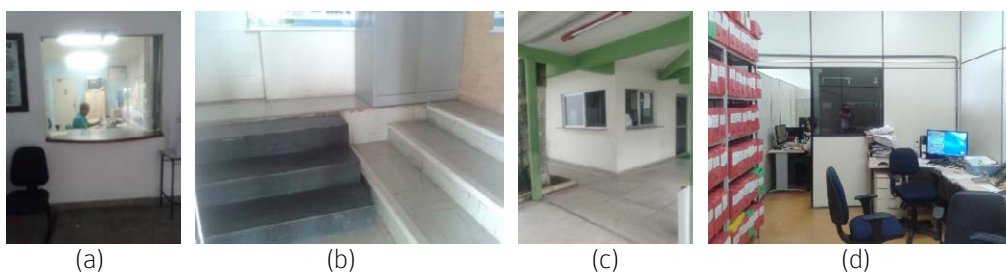
**Figura 9 – Ambiente 6 – Setor Técnico Administrativo**

O **Setor Técnico Administrativo – Ambiente 6** (Figura 9) é composto por Protocolo (a), Pronatec (b), Cafezinho (c) e Financeiro/Compras (d). Em três dos quatro setores a área livre para circulação de duas pessoas não possui largura mínima de 1,80 m. No ambiente do Pronatec, para se ter acesso ao ambiente foram improvisados degraus de madeira.

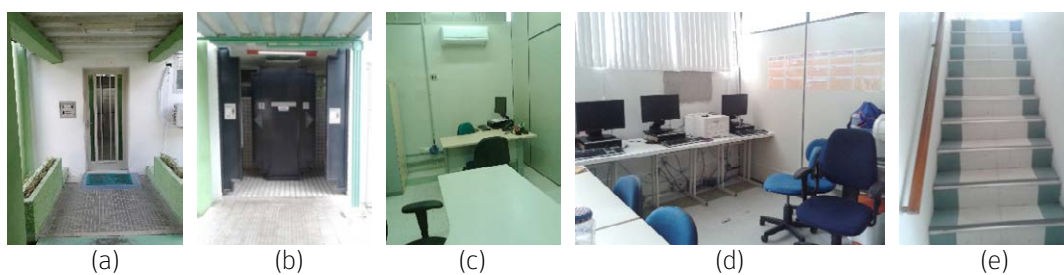
**Figura 10 – Ambiente 7 – Setor Direção de Ensino**

O **Ambiente 7 – Setor Direção de Ensino** (Figura 10) é composto por NAPE (a), banheiros de servidores (b), Departamento de Gestão e Desenvolvimento de Pessoas (c), Coordenação de Desenvolvimento Profissional/Promoção Social, UNISIGMA (d), Diretoria Geral e Escada para Servidores ao Pavimento Superior (e). O destaque de inadequação ficou para os banheiros e para a escada de acesso ao pavimento superior, pois esses não possuem acessibilidade, tomando como referencial a NBR 9050 (ASSOCIAÇÃO BRASILEIRA DE NORMAS TÉCNICAS, 2004): a escada não possui largura mínima de 1,20 m; não há sinalização tátil no piso (com textura diferenciada na forma de relevo tronco-cônico), nem no início nem no término da escada; os degraus das escadas não possuem sinalização visual próxima às bordas com largura de 20 cm e profundidade entre 2 e 3 cm.

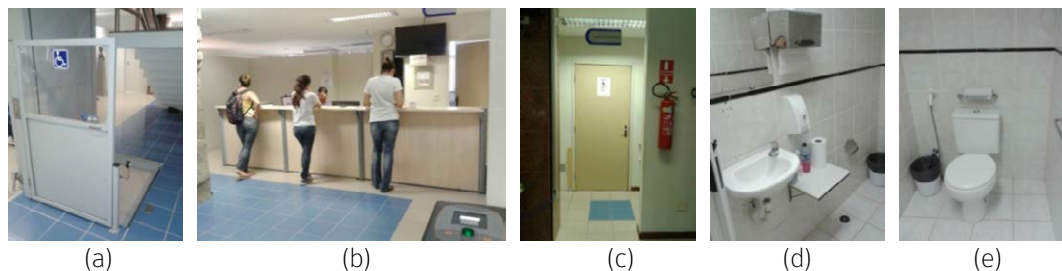
Figura 11 – Ambiente 8 – Biblioteca

O **Ambiente 8 – Biblioteca** (Figura 11) possui espaço de circulação em consonância com a norma bem como elevador (a), mas a altura do balcão de atendimento está acima do recomendado (b), o banheiro destinado **às pessoas com** necessidades especiais (c) não possui acessórios (porta-objetos, cabide, saboneteira, toalheiro etc.) instalados em uma altura de alcance de 1,20 m, bem como o lavatório não possui barras de apoio e não está instalado a uma altura entre 0,78 m e 0,80 m, o acionamento da torneira do lavatório não é do tipo alavanca ou sensor eletrônico ou dispositivo equivalente (d) e o acionamento da descarga não é do tipo alavanca (e).

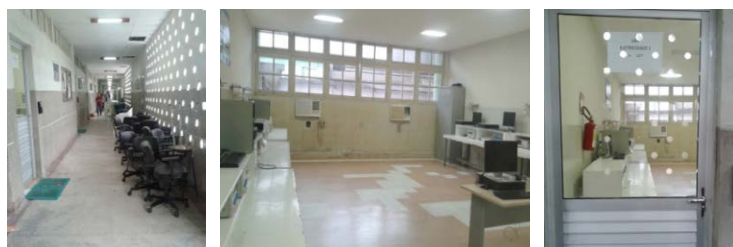
Figura 12 – Ambiente 9 – Eletrotécnica/Telecomunicações

A Figura 12 apresenta o **Ambiente 9 – Eletrotécnica/Telecomunicações**. Nesse ambiente constatou-se que a **área de circulação**, as salas de aula e as portas de tais ambientes atendem às disposições contidas na NBR 9050 (ASSOCIAÇÃO BRASILEIRA DE NORMAS TÉCNICAS, 2004).

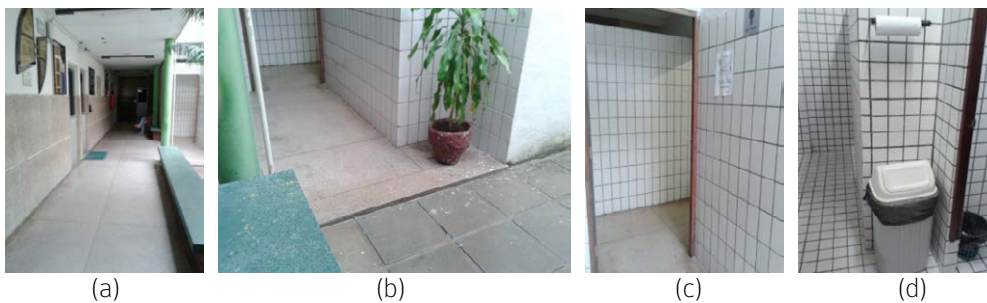
Figura 13 – Ambiente 10 – Informática

No que se refere ao **Ambiente 10 – Informática** (Figura 13), as salas de aula, portas e área de circulação (a) atendem à norma, todavia, os banheiros (b, c e d) existentes nesse ambiente estão totalmente fora dos padrões de acessibilidade.

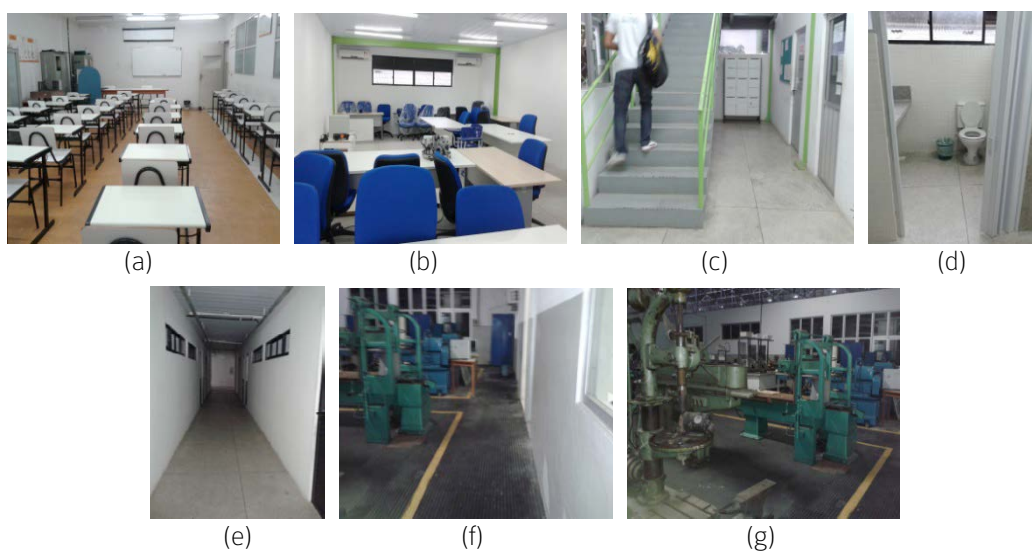
Figura 14 – Ambiente 11 – Mecânica

O **Ambiente 11 – Mecânica** (Figura 14) foi subdividido em Mecânica Térreo e Mecânica Pavimento Superior.

As salas de aula (convencionais e laboratórios) (a e b) não são acessíveis, não possuem mobiliário interno acessível, não possuem as **áreas de aproximação e manobra** e de alcance manual recomendadas, e os quadros da sala de aula não estão a uma altura inferior máxima de 0,90 m do piso. Os degraus da escada (c) **não possuem sinalização visual próxima às bordas com largura de 20 cm e profundidade entre 2 e 3 cm**. Os banheiros (d) são inacessíveis, não atendem a nenhum item checado. Ressalta-se, ainda, que para se ter acesso ao pavimento superior não existe rampa nem elevador. A circulação (e, f e g) **não possui área livre para manobra de um cadeirante (sem deslocamento) com rotação de 360 graus**, que exige um diâmetro **mínimo de 1,50 m**.

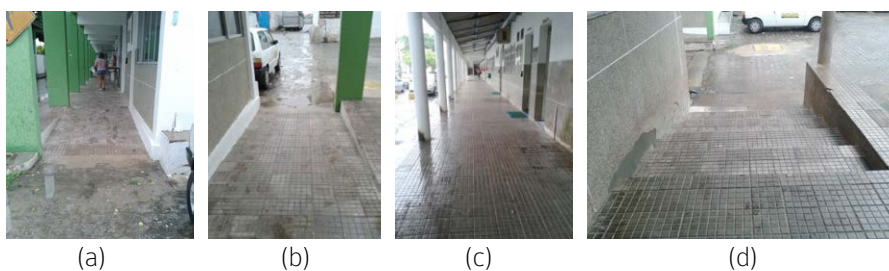
Figura 15 – Ambiente 12 – Construção Civil

No **Ambiente 12 – Construção Civil** (Figura 15), dentro do que foi observado, as salas de aula (convencionais e laboratórios) também não são acessíveis, não possuem mobiliário interno acessível, não têm áreas de aproximação e manobra recomendadas para um cadeirante, não possuem áreas de alcance manual acessível, e os quadros da sala de aula não estão a uma altura inferior máxima de 0,90 m do piso.

A inclinação de 8,21% da rampa (*a*, *b* e *c*) **não está** em conformidade com a tabela de dimensionamento da NBR 9050 (ASSOCIAÇÃO BRASILEIRA DE NORMAS TÉCNICAS, 2004), que recomenda uma inclinação de 5%.

Os degraus das escadas (*d*) **não** possuem sinalização visual próxima às bordas com largura de 20 cm e profundidade entre 2 e 3 cm e **não possuem sinalização tátil no piso (com textura diferenciada na forma de relevo tronco-cônico)**, nem no início nem no término da escada. Os corrimãos **não** possuem altura entre 0,70 m e 0,92 m, **não são** contínuos nas escadas ou rampas, não possuem prolongamento de até 0,30 m antes do início e após o término da rampa ou escada.

Existem sanitários reservados para pessoas com deficiência, mas eles não contam com a sinalização internacional de acessibilidade e **não** possuem barras de apoio acessível. A bacia do sanitário reservado para as pessoas com deficiência não possui área de transferência de acordo com o MR – Módulo de Referência (0,80 m x 1,20 m), bem como não está a uma altura entre 0,43 m e 0,48 m (com a tampa do assento sanitário). O acionamento da descarga não está a uma altura de 1,00 m e **não é do tipo alavanca**. O lavatório não está a uma altura entre 0,78 m e 0,80 m, e o acionamento de sua torneira não é do tipo alavanca ou sensor eletrônico ou dispositivo equivalente. O lavatório **não** possui barras de

apoio, e todos os acessórios (porta-objetos, cabide, saboneteira, toalheiro etc.) do sanitário não estão a uma altura de alcance de 1,20 m.

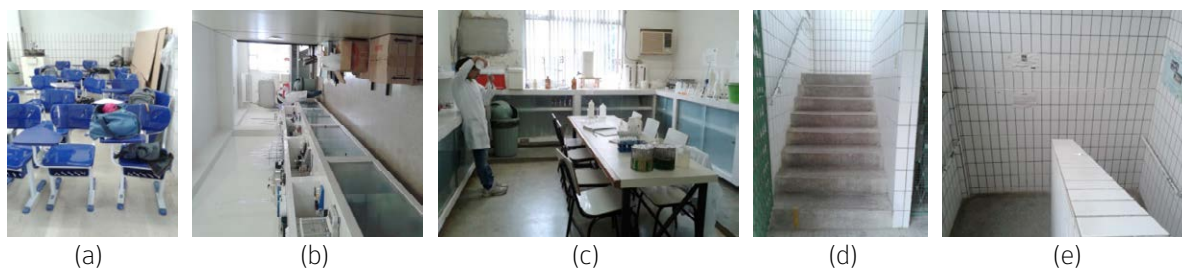
Figura 16 – Ambiente 13 – Meio Ambiente

No **Ambiente 13 – Meio Ambiente** (Figura 16), a área livre para circulação de duas pessoas não possui largura mínima de 1,80 m. Os pisos não possuem superfície regular, firme, estável e antiderapante, e os desníveis de piso não estão em altura máxima de 5 mm. As salas de aula (convencionais e laboratórios) (*a*, *b* e *c*), a escada (*d* e *e*), a informação visual e as saídas de emergência estão totalmente em desacordo com as recomendações contidas na NBR 9050 (ASSOCIAÇÃO BRASILEIRA DE NORMAS TÉCNICAS, 2004).

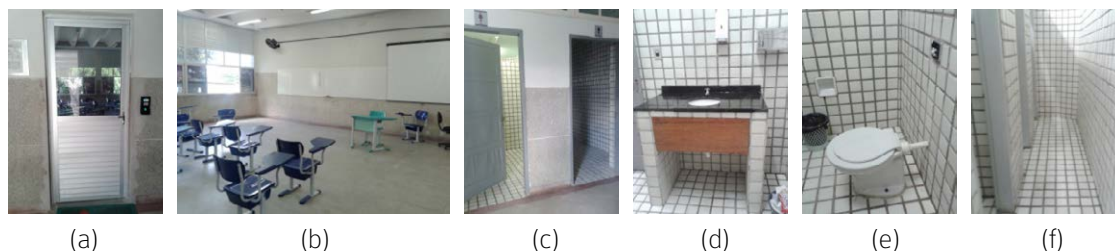
Figura 18 – Ambiente 15 – Salas de Aula (Pavimento Superior)

No **Ambiente 15 – Salas de Aula do Pavimento Superior** (Figura 18), as portas (a e c) estão dentro do recomendado pela NBR 9050 (ASSOCIAÇÃO BRASILEIRA DE NORMAS TÉCNICAS, 2004). Porém, **não existe saída de emergência**.

As salas de aula (b) não possuem mobiliário e equipamentos acessíveis ou utilizáveis por pessoas com deficiência ou mobilidade reduzida. Os banheiros desse pavimento (d, e e f) não atendem ao mínimo previsto pela NBR 9050 (ASSOCIAÇÃO BRASILEIRA DE NORMAS TÉCNICAS, 2004) para as instalações sanitárias.

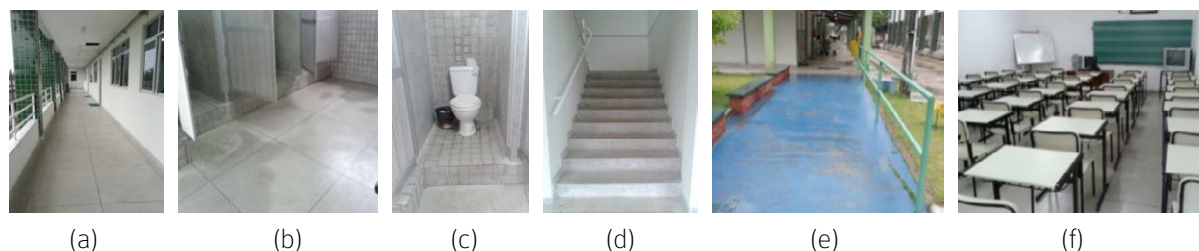
Figura 19 – Ambiente 16 – Design de Interiores

Por fim, o **Ambiente 16 – Design de Interiores** (Figura 19) foi subdividido em Bloco de Design e Bloco de Música. O Bloco de Design foi construído no ano de 2010, bastante tempo depois da publicação da NBR 9050 (ASSOCIAÇÃO BRASILEIRA DE NORMAS TÉCNICAS, 2004), e mesmo assim não atende **à referida norma**. Sua área livre de circulação (a) possibilita a um cadeirante (sem deslocamento) fazer uma rotação de 90°, tem a dimensão mínima de 1,20

m x 1,20 m recomendada pela norma, mas uma manobra de 180° **não é possível**. Os banheiros são **totalmente fora** dos padrões de acessibilidade. Para se ter acesso **à bacia sanitária**, existe um degrau com 25 cm de altura (b e c). A escada (d) tem largura mínima de 1,20 m, mas os degraus não possuem sinalização tátil e visual próxima às bordas com largura de 20 cm e profundidade entre 2 e 3 cm. No Bloco de Música, a área livre de circulação (e) atende ao recomendado. Nas salas de aula (f) dos dois blocos, apenas as portas estão dentro do padrão recomendado de acessibilidade.

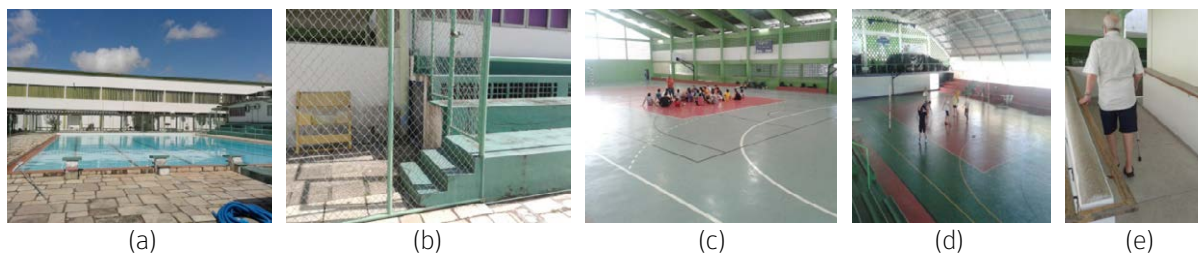
Figura 17 – Ambiente 14 – Esportes

No **Ambiente 14 – Esportes** (Figura 17), a piscina (*a* e *b*) não fica em rota acessível, as bordas e os degraus não têm acabamento arredondado, e não há corrimãos em três alturas (de 45,0 cm, de 70,0 cm e de 92,0 cm) e em ambos os lados. Existem degraus submersos, mas esses não possuem piso com no mínimo 46,0 cm e espelho com no máximo 20,0 cm, bem como ao redor da piscina o piso é irregular. As duas quadras (*c* e *d*) ficam em uma rota acessível, todavia, em uma delas não é possível uma pessoa com algum tipo de necessidade especial entrar e utilizá-la. Os banheiros estão todos fora do padrão recomendado pela NBR 9050 (ASSOCIAÇÃO BRASILEIRA DE NORMAS TÉCNICAS, 2004) e são totalmente inacessíveis, pois existem degraus para chegar até eles. A área de circulação atende ao que orienta a norma, mas as rampas (*e*) estão todas fora do padrão recomendado pela referida norma. As escadas também não atendem ao mínimo previsto. Uma das escadas possui corrimão contínuo, mas com altura fora do recomendado em norma.
