## Acessibilidade no IFPB – Câmpus João Pessoa

Este artigo apresenta parte dos resultados de uma pesquisa cujo objetivo foi elaborar um diagnóstico quanto ao cumprimento da NBR 9050 (Acessibilidade a edificações, mobiliário, espaços e equipamentos urbanos) no IFPB – Câmpus João Pessoa. A partir da NBR 9050/2004 foram elaborados *check lists* específicos para aplicação no Câmpus João Pessoa, o qual foi dividido em dezesseis ambientes. Ao todo foram verificados 1.354 itens, dos quais 496 não se aplicavam à avaliação realizada. Dos 858 itens aplicáveis, 276 (32,2%) estão em conformidade com a NBR 9050 e 582 (67,8%) itens não atendem à referida norma. Os resultados demonstram que o Câmpus João Pessoa é inacessível e que a principal dificuldade para torná-lo acessível está no fato de suas instalações físicas serem muito antigas e na não observância da legislação quando da construção de novos ambientes no câmpus, a exemplo do Bloco de Design de Interiores.

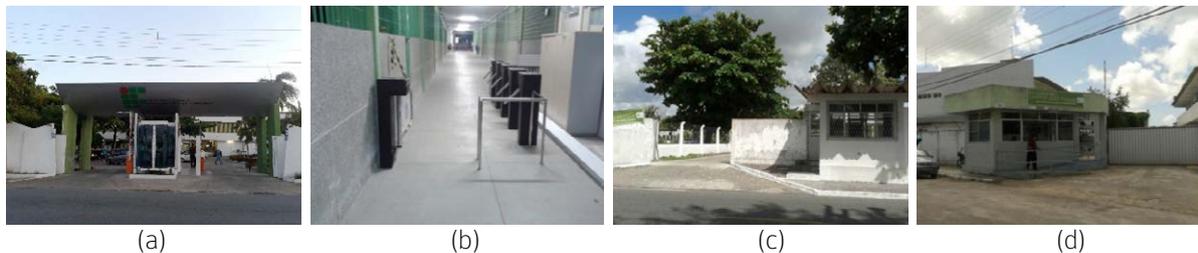
Figura 4 – Ambiente 1 – Acessos

O Ambiente 1 – Acessos (Figura 4) foi subdividido em: acesso principal (a); acesso alunos (b); acesso lateral esquerdo (c); e acesso lateral direito (d). De uma forma geral, esse ambiente não tem sinalização visual, não possui piso tátil, as rampas não possuem largura e inclinação adequadas e o piso está fora do padrão estabelecido pela NBR 9050. O ambiente apresenta mais pontos negativos de que positivos.

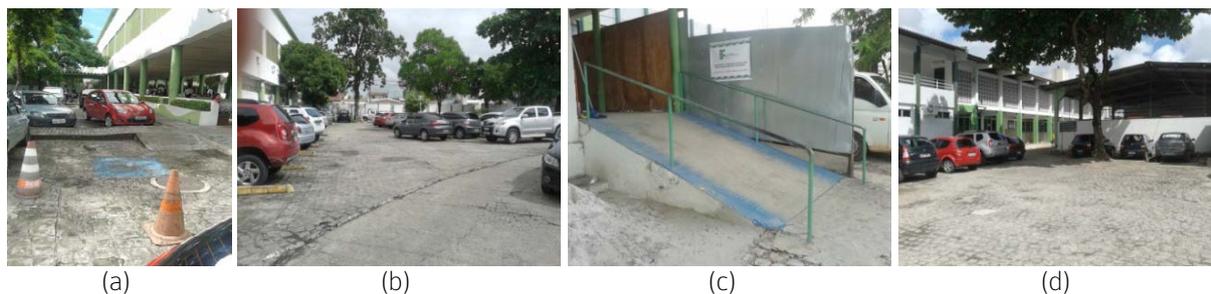
Figura 5 – Ambiente 2 – Estacionamentos

O Ambiente 2 – Estacionamentos (Figura 5) foi subdividido em: estacionamento principal (a e b), laterais direita (c) e esquerda (d). Ponderando o disposto no item 6.12.3 da NBR 9050 (ASSOCIAÇÃO BRASILEIRA DE NORMAS TÉCNICAS, 2004), que estabelece a previsão de vagas para pessoas com deficiência, o número de vagas reservadas no estacionamento do IFPB não está na proporção estabelecida pela norma, que é de 1% do total de vagas oferecidas, considerando que o mínimo de vagas oferecidas seja igual ou superior a 100. Além disso, os estacionamentos são mal sinalizados, o piso não é regular e foram encontrados restos de concreto endurecido em determinados pontos do estacionamento.

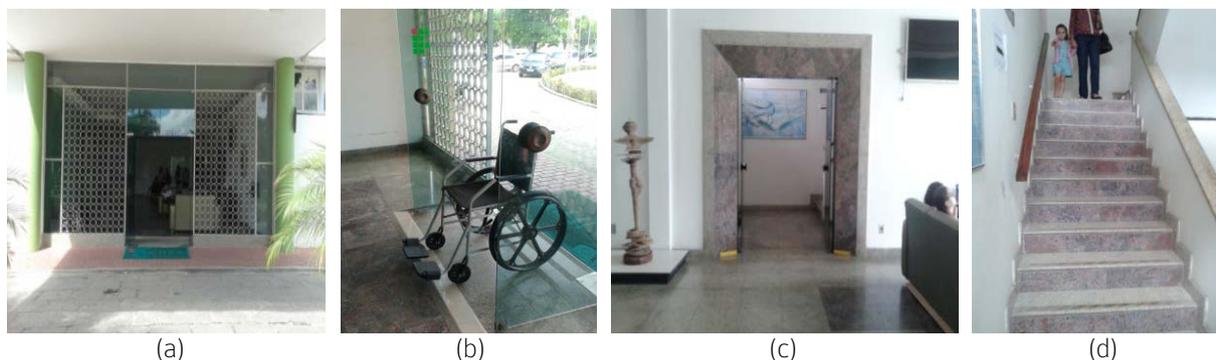
Figura 6 – Ambiente 3 – Hall de Entrada

O ambiente analisado em seguida, o Hall de Entrada, denominado Ambiente 3 (Figura 6), não possui piso antiderrapante, tampouco piso tátil (a, b e c). A escada que dá acesso ao pavimento superior (d) não possui corrimão contínuo, como previsto na norma.

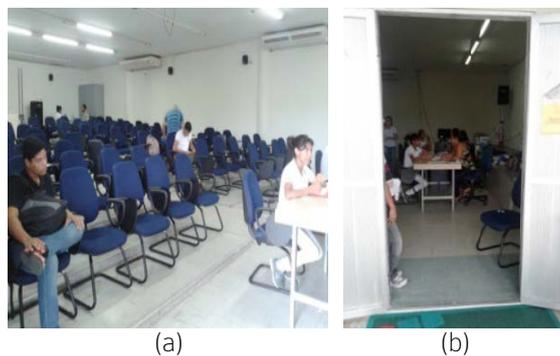
**Figura 7 – Ambiente 4 – Auditórios**

O **Ambiente 4 – Auditórios** (Figura 7) foi subdividido em: Auditório I, Auditório II (a), Miniauditório (b) e Anfiteatro. Nenhum dos ambientes possui assentos para obesos, assentos reservados para PMR (Pessoa com Mobilidade Reduzida) e espaços reservados para os cadeirantes.

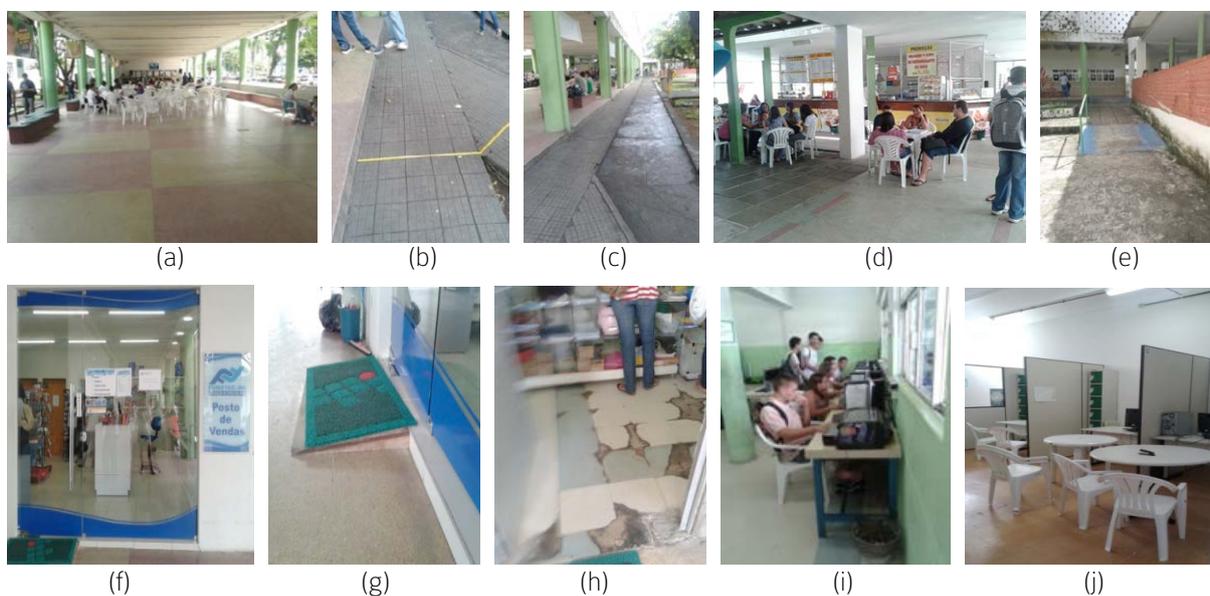
**Figura 8 – Ambiente 5 – Área de Lazer**

Já o **Ambiente 5 – Lazer** (Figura 8) foi subdividido em: Pátio (a, b e c), Lanchonete (d e e), Funetec (Fundação de Educação Tecnológica e Cultural da Paraíba) (f e g), DCE (Diretório Central dos Estudantes) (h e i), CAs (Centros Acadêmicos) (j) e Acesso Pavimento Superior. Desses ambientes, apenas o Pátio e a Lanchonete atendem à norma no que diz respeito aos espaços de circulação. Um ponto bastante negativo

nesses ambientes de grande circulação de pessoas é o piso, que não possui sinalização tátil adequada e tem calçadas com desnível de piso. O DCE não possui espaço suficiente para circulação de um cadeirante, impossibilitando o livre acesso das pessoas com mobilidade reduzida. O ambiente da Funetec possui uma pequena rampa improvisada de madeira.

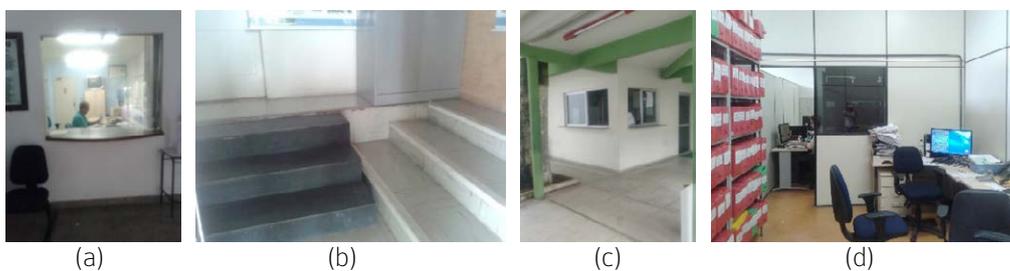
**Figura 9 – Ambiente 6 – Setor Técnico Administrativo**

O **Setor Técnico Administrativo – Ambiente 6** (Figura 9) é composto por Protocolo (a), Pronatec (b), Cafezinho (c) e Financeiro/Compras (d). Em três dos quatro setores a área livre para circulação de duas pessoas não possui largura mínima de 1,80 m. No ambiente do Pronatec, para se ter acesso ao ambiente foram improvisados degraus de madeira.

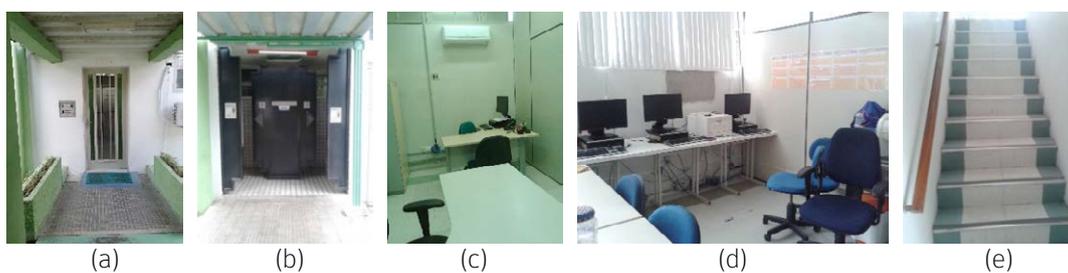
**Figura 10 – Ambiente 7 – Setor Direção de Ensino**

O **Ambiente 7 – Setor Direção de Ensino** (Figura 10) é composto por NAPE (a), banheiros de servidores (b), Departamento de Gestão e Desenvolvimento de Pessoas (c), Coordenação de Desenvolvimento Profissional/Promoção Social, UNISIGMA (d), Diretoria Geral e Escada para Servidores ao Pavimento Superior (e). O destaque de inadequação ficou para os banheiros e para a escada de acesso ao pavimento superior, pois esses não possuem acessibilidade, tomando como referencial a NBR 9050 (ASSOCIAÇÃO BRASILEIRA DE NORMAS TÉCNICAS, 2004): a escada não possui largura mínima de 1,20 m; não há sinalização tátil no piso (com textura diferenciada na forma de relevo tronco-cônico), nem no início nem no término da escada; os degraus das escadas não possuem sinalização visual próxima às bordas com largura de 20 cm e profundidade entre 2 e 3 cm.

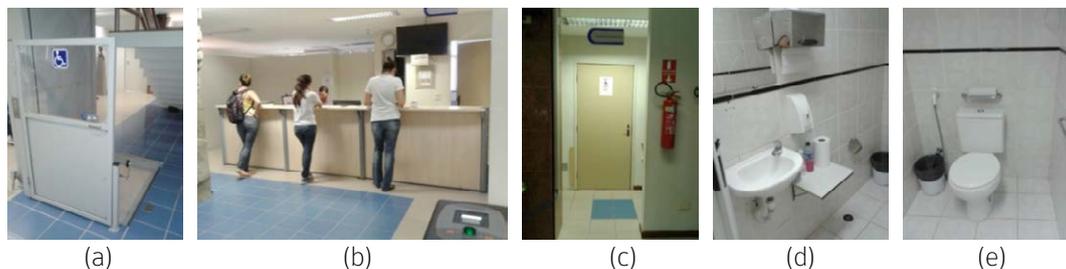
Figura 11 – Ambiente 8 – Biblioteca

O **Ambiente 8 – Biblioteca** (Figura 11) possui espaço de circulação em consonância com a norma bem como elevador (a), mas a altura do balcão de atendimento está acima do recomendado (b), o banheiro destinado **às pessoas com** necessidades especiais (c) não possui acessórios (porta-objetos, cabide, saboneteira, toalheiro etc.) instalados em uma altura de alcance de 1,20 m, bem como o lavatório não possui barras de apoio e não está instalado a uma altura entre 0,78 m e 0,80 m, o acionamento da torneira do lavatório não é do tipo alavanca ou sensor eletrônico ou dispositivo equivalente (d) e o acionamento da descarga não é do tipo alavanca (e).

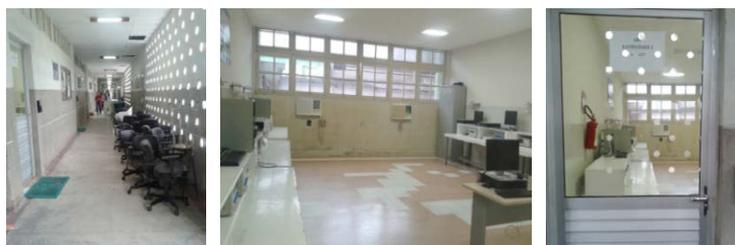
Figura 12 – Ambiente 9 – Eletrotécnica/Telecomunicações

A Figura 12 apresenta o **Ambiente 9 – Eletrotécnica/Telecomunicações**. Nesse ambiente constatou-se que a **área de circulação**, as salas de aula e as portas de tais ambientes atendem às disposições contidas na NBR 9050 (ASSOCIAÇÃO BRASILEIRA DE NORMAS TÉCNICAS, 2004).

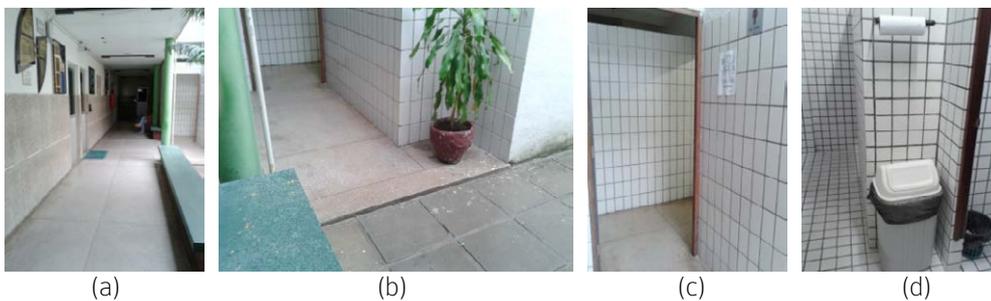
Figura 13 – Ambiente 10 – Informática

No que se refere ao **Ambiente 10 – Informática** (Figura 13), as salas de aula, portas e área de circulação (a) atendem à norma, todavia, os banheiros (b, c e d) existentes nesse ambiente estão totalmente fora dos padrões de acessibilidade.

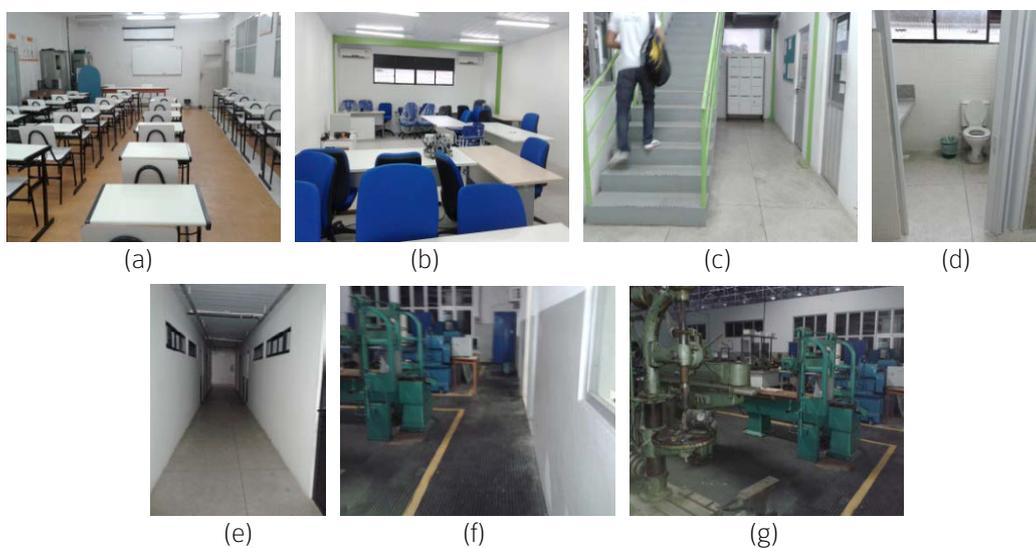
Figura 14 – Ambiente 11 – Mecânica

O **Ambiente 11 – Mecânica** (Figura 14) foi subdividido em Mecânica Térreo e Mecânica Pavimento Superior.

As salas de aula (convencionais e laboratórios) (a e b) não são acessíveis, não possuem mobiliário interno acessível, não possuem as **áreas de aproximação e manobra** e de alcance manual recomendadas, e os quadros da sala de aula não estão a uma altura inferior máxima de 0,90 m do piso. Os degraus da escada (c) **não possuem sinalização visual próxima às bordas com largura de 20 cm e profundidade entre 2 e 3 cm**. Os banheiros (d) são inacessíveis, não atendem a nenhum item checado. Ressalta-se, ainda, que para se ter acesso ao pavimento superior não existe rampa nem elevador. A circulação (e, f e g) **não possui área livre para manobra de um cadeirante (sem deslocamento) com rotação de 360 graus**, que exige um diâmetro **mínimo de 1,50 m**.

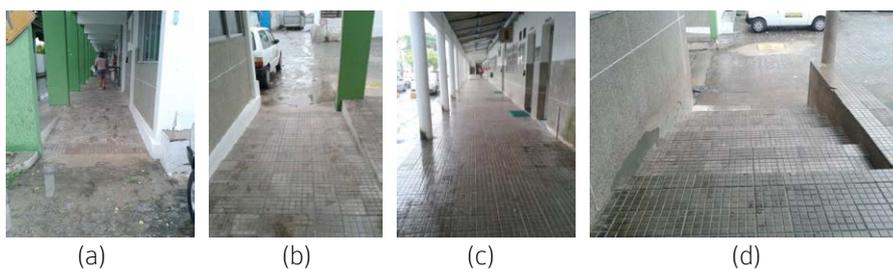
Figura 15 – Ambiente 12 – Construção Civil

No **Ambiente 12 – Construção Civil** (Figura 15), dentro do que foi observado, as salas de aula (convencionais e laboratórios) também não são acessíveis, não possuem mobiliário interno acessível, não têm áreas de aproximação e manobra recomendadas para um cadeirante, não possuem áreas de alcance manual acessível, e os quadros da sala de aula não estão a uma altura inferior máxima de 0,90 m do piso.

A inclinação de 8,21% da rampa (*a*, *b* e *c*) **não está** em conformidade com a tabela de dimensionamento da NBR 9050 (ASSOCIAÇÃO BRASILEIRA DE NORMAS TÉCNICAS, 2004), que recomenda uma inclinação de 5%.

Os degraus das escadas (*d*) **não** possuem sinalização visual próxima às bordas com largura de 20 cm e profundidade entre 2 e 3 cm e **não possuem sinalização tátil no piso (com textura diferenciada na forma de relevo tronco-cônico)**, nem no início nem no término da escada. Os corrimãos **não** possuem altura entre 0,70 m e 0,92 m, **não são** contínuos nas escadas ou rampas, não possuem prolongamento de até 0,30 m antes do início e após o término da rampa ou escada.

Existem sanitários reservados para pessoas com deficiência, mas eles não contam com a sinalização internacional de acessibilidade e **não** possuem barras de apoio acessível. A bacia do sanitário reservado para as pessoas com deficiência não possui área de transferência de acordo com o MR – Módulo de Referência (0,80 m x 1,20 m), bem como não está a uma altura entre 0,43 m e 0,48 m (com a tampa do assento sanitário). O acionamento da descarga não está a uma altura de 1,00 m e **não é do tipo alavanca**. O lavatório não está a uma altura entre 0,78 m e 0,80 m, e o acionamento de sua torneira não é do tipo alavanca ou sensor eletrônico ou dispositivo equivalente. O lavatório **não** possui barras de

apoio, e todos os acessórios (porta-objetos, cabide, saboneteira, toalheiro etc.) do sanitário não estão a uma altura de alcance de 1,20 m.

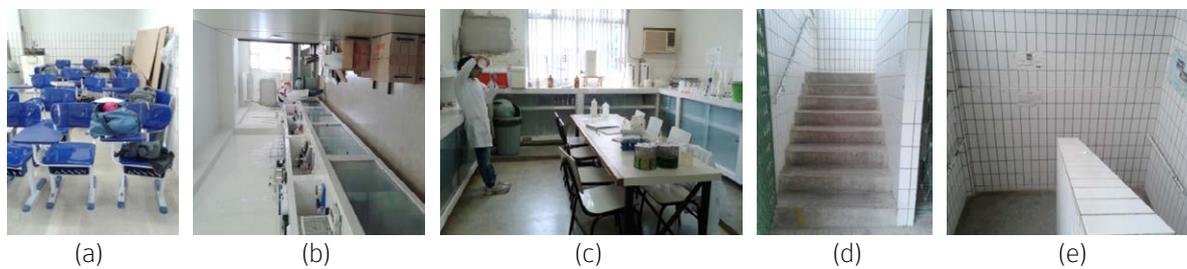
Figura 16 – Ambiente 13 – Meio Ambiente

No **Ambiente 13 – Meio Ambiente** (Figura 16), a área livre para circulação de duas pessoas não possui largura mínima de 1,80 m. Os pisos não possuem superfície regular, firme, estável e antiderapante, e os desníveis de piso não estão em altura máxima de 5 mm. As salas de aula (convencionais e laboratórios) (*a*, *b* e *c*), a escada (*d* e *e*), a informação visual e as saídas de emergência estão totalmente em desacordo com as recomendações contidas na NBR 9050 (ASSOCIAÇÃO BRASILEIRA DE NORMAS TÉCNICAS, 2004).

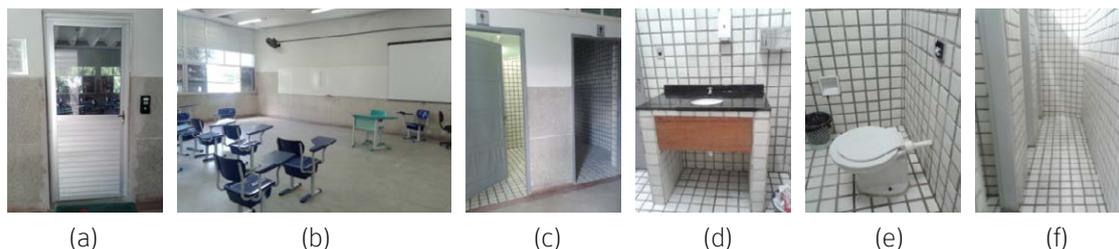
Figura 18 – Ambiente 15 – Salas de Aula (Pavimento Superior)

No **Ambiente 15 – Salas de Aula do Pavimento Superior** (Figura 18), as portas (a e c) estão dentro do recomendado pela NBR 9050 (ASSOCIAÇÃO BRASILEIRA DE NORMAS TÉCNICAS, 2004). Porém, **não existe saída de emergência**.

As salas de aula (b) não possuem mobiliário e equipamentos acessíveis ou utilizáveis por pessoas com deficiência ou mobilidade reduzida. Os banheiros desse pavimento (d, e e f) não atendem ao mínimo previsto pela NBR 9050 (ASSOCIAÇÃO BRASILEIRA DE NORMAS TÉCNICAS, 2004) para as instalações sanitárias.

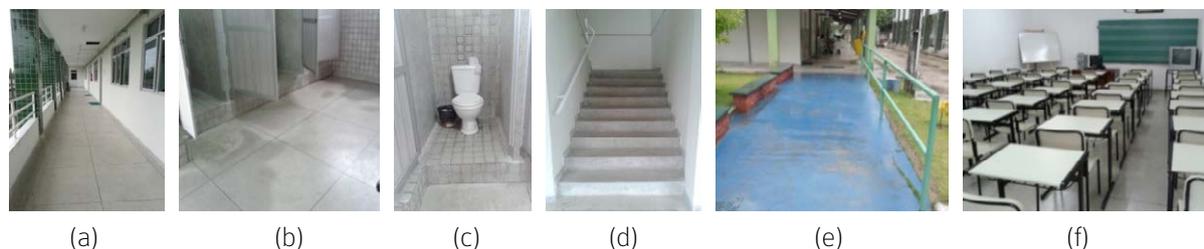
Figura 19 – Ambiente 16 – Design de Interiores

Por fim, o **Ambiente 16 – Design de Interiores** (Figura 19) foi subdividido em Bloco de Design e Bloco de Música. O Bloco de Design foi construído no ano de 2010, bastante tempo depois da publicação da NBR 9050 (ASSOCIAÇÃO BRASILEIRA DE NORMAS TÉCNICAS, 2004), e mesmo assim não atende **à referida norma**. Sua área livre de circulação (a) possibilita a um cadeirante (sem deslocamento) fazer uma rotação de 90°, tem a dimensão mínima de 1,20

m x 1,20 m recomendada pela norma, mas uma manobra de 180° **não é possível**. Os banheiros são **totalmente fora** dos padrões de acessibilidade. Para se ter acesso **à bacia sanitária**, existe um degrau com 25 cm de altura (b e c). A escada (d) tem largura mínima de 1,20 m, mas os degraus não possuem sinalização tátil e visual próxima às bordas com largura de 20 cm e profundidade entre 2 e 3 cm. No Bloco de Música, a área livre de circulação (e) atende ao recomendado. Nas salas de aula (f) dos dois blocos, apenas as portas estão dentro do padrão recomendado de acessibilidade.

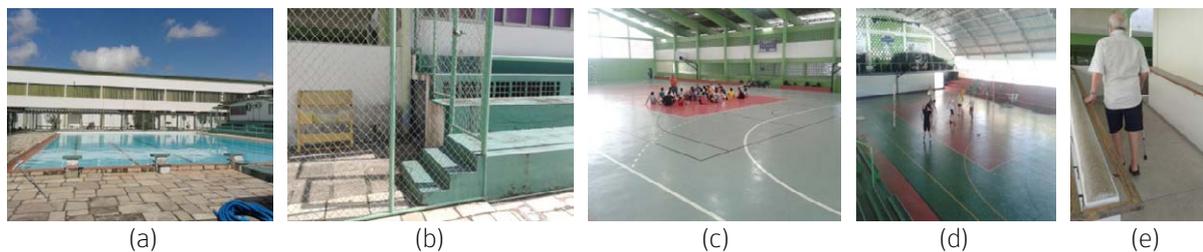
Figura 17 – Ambiente 14 – Esportes

No **Ambiente 14 – Esportes** (Figura 17), a piscina (*a* e *b*) não fica em rota acessível, as bordas e os degraus não têm acabamento arredondado, e não há corrimãos em três alturas (de 45,0 cm, de 70,0 cm e de 92,0 cm) e em ambos os lados. Existem degraus submersos, mas esses não possuem piso com no mínimo 46,0 cm e espelho com no máximo 20,0 cm, bem como ao redor da piscina o piso é irregular. As duas quadras (*c* e *d*) ficam em uma rota acessível, todavia, em uma delas não é possível uma pessoa com algum tipo de necessidade especial entrar e utilizá-la. Os banheiros estão todos fora do padrão recomendado pela NBR 9050 (ASSOCIAÇÃO BRASILEIRA DE NORMAS TÉCNICAS, 2004) e são totalmente inacessíveis, pois existem degraus para chegar até eles. A área de circulação atende ao que orienta a norma, mas as rampas (*e*) estão todas fora do padrão recomendado pela referida norma. As escadas também não atendem ao mínimo previsto. Uma das escadas possui corrimão contínuo, mas com altura fora do recomendado em norma.
