Análise das manifestações patológicas nas edificações do município de Guadalupe, Piauí

Analysis of pathological manifestations in buildings in Guadalupe, Piauí

Diante disso, este trabalho tem como objetivo analisar as manifestações patológicas encontradas na Igreja Nossa Senhora de Guadalupe e na Escola Estadual João Pinheiro, ambas edificações históricas da cidade de Guadalupe-PI. Para isso, iremos localizar esses problemas patológicos, caracterizá-los e descrevê-los visualmente, além de determinar sua criticidade por meio da Matriz GUT. A verificação visa contribuir diretamente para a preservação e segurança das edificações analisadas, além de orientar o caminho para redução dos riscos provenientes de tal problemática.

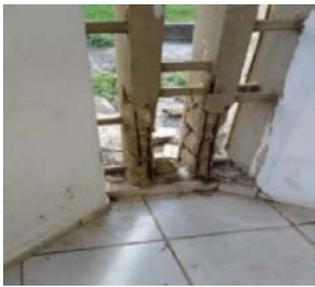
| Item | Registro | Descrição |
|---|---|---|
| 1 | | Corrosão na armadura exposta |

| Item | Manifestação patológica | P: G × U × T | Nível de criticidade |
|---|---|---|---|
| 1 | Corrosão na armadura | $6 \times 6 \times 6 = 216$ | 1º |

A armadura exposta foi o problema que apresentou maior criticidade, de acordo com a matriz GUT. O surgimento dessa anomalia ocorreu devido a uma redução no cobrimento da armadura, o que provocou sua corrosão e expansão, expondo-a para o meio ambiente. De acordo com Olivari (2003), a corrosão nas armaduras acontece diretamente na superfície da estrutura e é uma reação eletroquímica de oxirredução, a qual vai se distribuindo ao longo de toda a estrutura, o que culmina na perda da peça. Esse tipo de corrosão compromete toda a estrutura, diminuindo a segurança, durabilidade e vida útil da edificação. Vale ressaltar que isso ocorre, na maioria dos casos, por falta de manutenções periódicas na edificação.

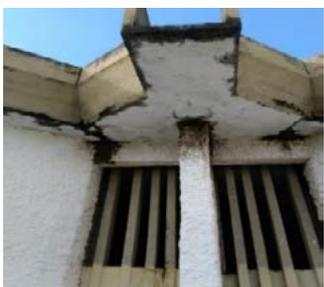
| Item | Registro | Descrição |
|---|---|---|
| 3 | | Manchas/bolor |

| Item | Manifestação patológica | P: G × U × T | Nível de criticidade |
|---|---|---|---|
| 3 | Manchas/bolor | $3 \times 6 \times 6 = 108$ | 3º |

No nível intermediário da criticidade estão as manchas de umidade/bolor. Essas manifestações se dão pelo excesso de umidade causado por infiltrações de agentes externos, como água das chuvas. Segundo Andrade (1997), as estruturas estão sujeitas a variações de fatores como umidade e temperatura, o que pode acontecer inclusive após uma chuva. Essas variações podem provocar mudanças aspectuais, pois afetam as propriedades dos materiais, além de poder provocar defeitos estéticos e causar degradação nas paredes e revestimentos, diminuindo a durabilidade e vida útil da edificação. A falta de inspeções, manutenções e reparos periódicos na parte hidráulica das edificações contribui para o aparecimento desses problemas.

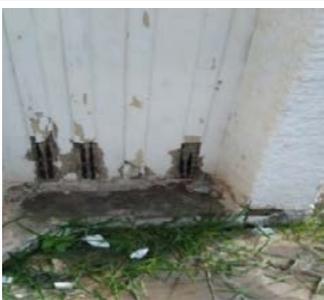
| Item | Registro | Descrição |
|---|---|---|
| 4 | | Corrosão na armadura |

| Item | Manifestação patológica | P: G × U × T | Nível de criticidade |
|---|---|---|---|
| 4 | Corrosão na armadura | $6 \times 6 \times 6 = 216$ | 2º |

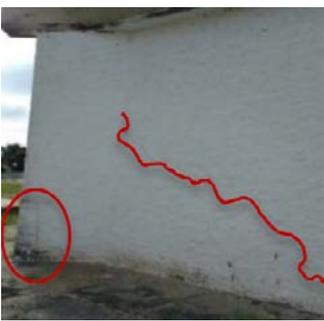
| Item | Registro | Descrição |
|---|---|---|
| 5 | | Fissuras |

| Item | Manifestação patológica | P: G × U × T | Nível de criticidade |
|---|---|---|---|
| 5 | Fissuras | $3 \times 3 \times 6 = 54$ | 6º |

Com um nível mais brando de necessidade de intervenção, aparecem o deslocamento e as fissuras. O deslocamento surgiu devido à perda de aderência e à exposição a um alto gradiente de temperatura. Para Ferreira, Cooper e Mohamed (2013), as manifestações patológicas de deslocamento ocorrem devido a vários fatores, como chuva, vento e variação de temperatura, os quais contribuem para a falha de desempenho caracterizada pela perda de aderência. Quanto às fissuras presentes nas edificações, elas podem ter sido originadas pela deformação térmica, excesso de carga sobre elementos e também por retração da argamassa. Em alvenaria pouco carregada, a expansão diferenciada entre fiadas de blocos ou tijolos pode provocar, por exemplo, a ocorrência de fissuras horizontais na base das paredes (CARVALHO *et al.*, 2021).

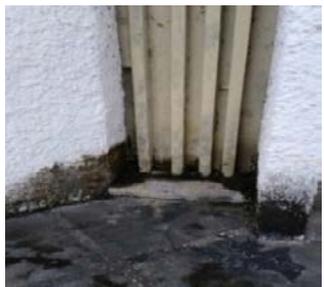
| Item | Registro | Descrição |
|---|---|---|
| 6 | | Manchas/bolor |

| Item | Manifestação patológica | P: G × U × T | Nível de criticidade |
|---|---|---|---|
| 6 | Manchas/bolor | $3 \times 6 \times 6 = 108$ | 4º |

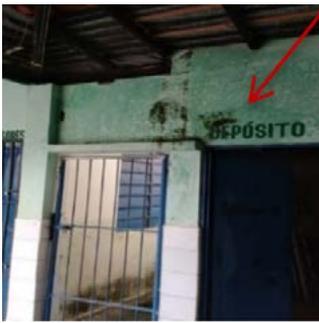
| Item | Registro | Descrição |
|---|---|---|
| 1 | | Manchas/bolor |

| Item | Manifestação patológica | P: G × U × T | Nível de criticidade |
|---|---|---|---|
| 1 | Manchas/bolor | $3 \times 6 \times 6 = 108$ | 2º |

Outros problemas encontrados na Unidade Escolar João Pinheiro também estão relacionados com a umidade: as manchas e bolores provenientes de infiltrações. Quanto à criticidade, as manchas e bolores se classificam em um nível intermediário. Segundo Souza (2008), esses problemas oriundos de umidade, quando surgem nas edificações, trazem um grande desconforto e degradam a construção rapidamente, sendo seu reparo oneroso. Além disso, geram preocupação aos usuários devido à questão estética.

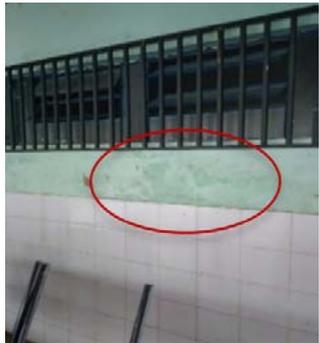
| Item | Registro | Descrição |
|---|---|---|
| 3 | | Manchas/bolor |

| Item | Manifestação patológica | P: G × U × T | Nível de criticidade |
|---|---|---|---|
| 3 | Manchas/bolor | $6 \times 3 \times 6 = 108$ | 4º |
