Análise das manifestações patológicas nas edificações do município de Guadalupe, Piauí

Analysis of pathological manifestations in buildings in Guadalupe, Piauí

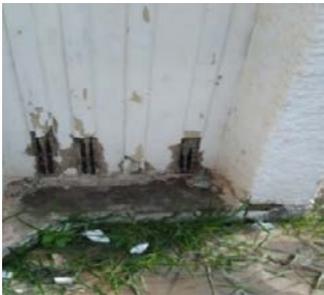
Corrosão na armadura
5

A armadura exposta foi o problema que apresentou maior criticidade, de acordo com a matriz GUT. O surgimento dessa anomalia ocorreu devido a uma redução no cobrimento da armadura, o que provocou sua corrosão e expansão, expondo-a para o meio ambiente. De acordo com Olivari (2003), a corrosão nas armaduras acontece diretamente na superfície da estrutura e é uma reação eletroquímica de oxirredução, a qual vai se distribuindo ao longo de toda a estrutura, o que culmina na perda da peça. Esse tipo de corrosão compromete toda a estrutura, diminuindo a segurança, durabilidade e vida útil da edificação. Vale ressaltar que isso ocorre, na maioria dos casos, por falta de manutenções periódicas na edificação.

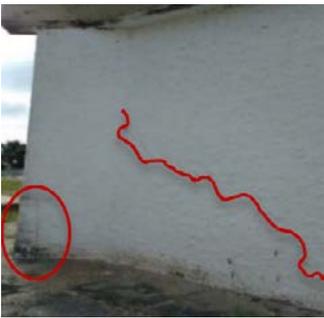
Fissuras
6

Com um nível mais brando de necessidade de intervenção, aparecem o deslocamento e as fissuras. O deslocamento surgiu devido à perda de aderência e à exposição a um alto gradiente de temperatura. Para Ferreira, Cooper e Mohamed (2013), as manifestações patológicas de deslocamento ocorrem devido a vários fatores, como chuva, vento e variação de temperatura, os quais contribuem para a falha de desempenho caracterizada pela perda de aderência. Quanto às fissuras presentes nas edificações, elas podem ter sido originadas pela deformação térmica, excesso de carga sobre elementos e também por retração da argamassa. Em alvenaria pouco carregada, a expansão diferenciada entre fiadas de blocos ou tijolos pode provocar, por exemplo, a ocorrência de fissuras horizontais na base das paredes (CARVALHO *et al.*, 2021).

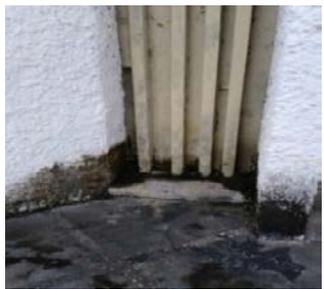
Manchas/bolor

No nível intermediário da criticidade estão as manchas de umidade/bolor. Essas manifestações se dão pelo excesso de umidade causado por infiltrações de agentes externos, como água das chuvas. Segundo Andrade (1997), as estruturas estão sujeitas a variações de fatores como umidade e temperatura, o que pode acontecer inclusive após uma chuva. Essas variações podem provocar mudanças aspectuais, pois afetam as propriedades dos materiais, além de poder provocar defeitos estéticos e causar degradação nas paredes e revestimentos, diminuindo a durabilidade e vida útil da edificação. A falta de inspeções, manutenções e reparos periódicos na parte hidráulica das edificações contribui para o aparecimento desses problemas.

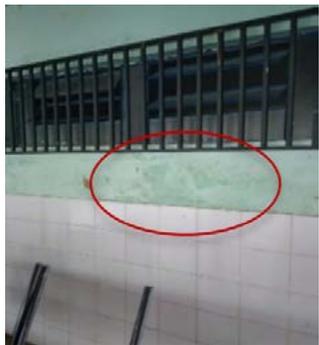
Manchas/bolor
4

Outros problemas encontrados na Unidade Escolar João Pinheiro também estão relacionados com a umidade: as manchas e bolores provenientes de infiltrações. Quanto à criticidade, as manchas e bolores se classificam em um nível intermediário. Segundo Souza (2008), esses problemas oriundos de umidade, quando surgem nas edificações, trazem um grande desconforto e degradam a construção rapidamente, sendo seu reparo oneroso. Além disso, geram preocupação aos usuários devido à questão estética.

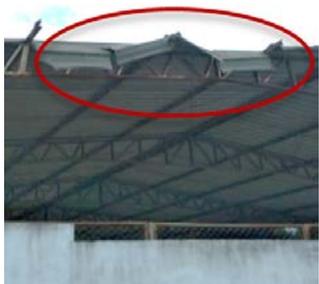
Corrosão na estrutura metálica

A corrosão da estrutura metálica no teto do ginásio poliesportivo da Unidade Escolar João Pinheiro aparece com a maior criticidade. A oxidação da estrutura é um tipo de deterioração grave, pois, caso não seja reparada urgentemente, pode avançar para um dano pior, inclusive causando a inutilização do espaço. Ela ocorre devido ao contato com o oxigênio do ambiente, na presença da umidade, o que faz com que a oxidação aconteça de forma constante. A falta de inspeções e manutenções periódicas contribui para o agravamento desse problema.
