## Diretrizes para manutenção de postes de concreto armado: proposta baseada em estudo de caso em rede de distribuição

Departamento de Engenharia Civil / Universidade Federal de São Carlos (UFSCar), Brasil

## *Guidelines for maintenance of reinforced concrete posts: proposal based on a case study in a distribution network*

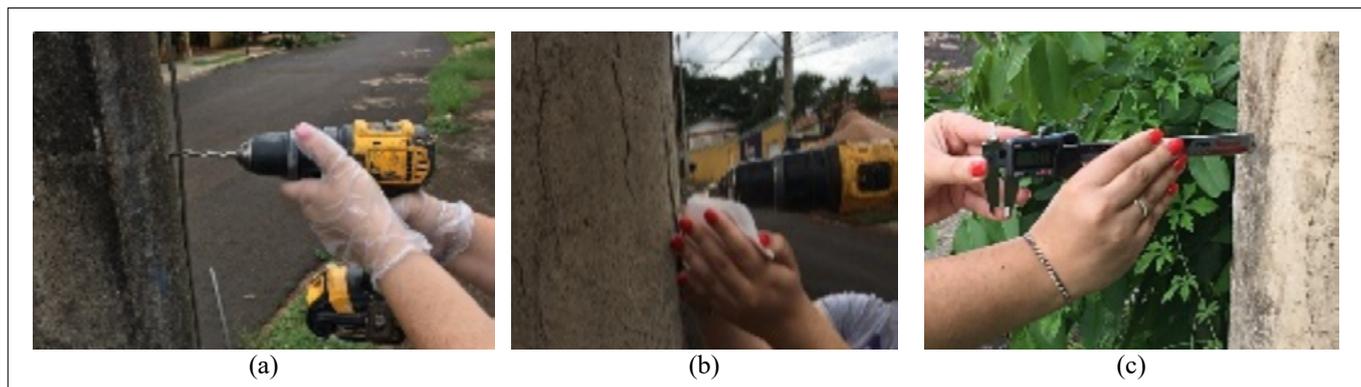
**Figura 4 ▲**  
 Processo de obtenção da medida de espessura carbonatada do concreto:  
 a) furo realizado com furadeira; b) recolhimento do pó de concreto para aspersão de solução de fenolftaleína; c) medida da profundidade de carbonatação com paquímetro.

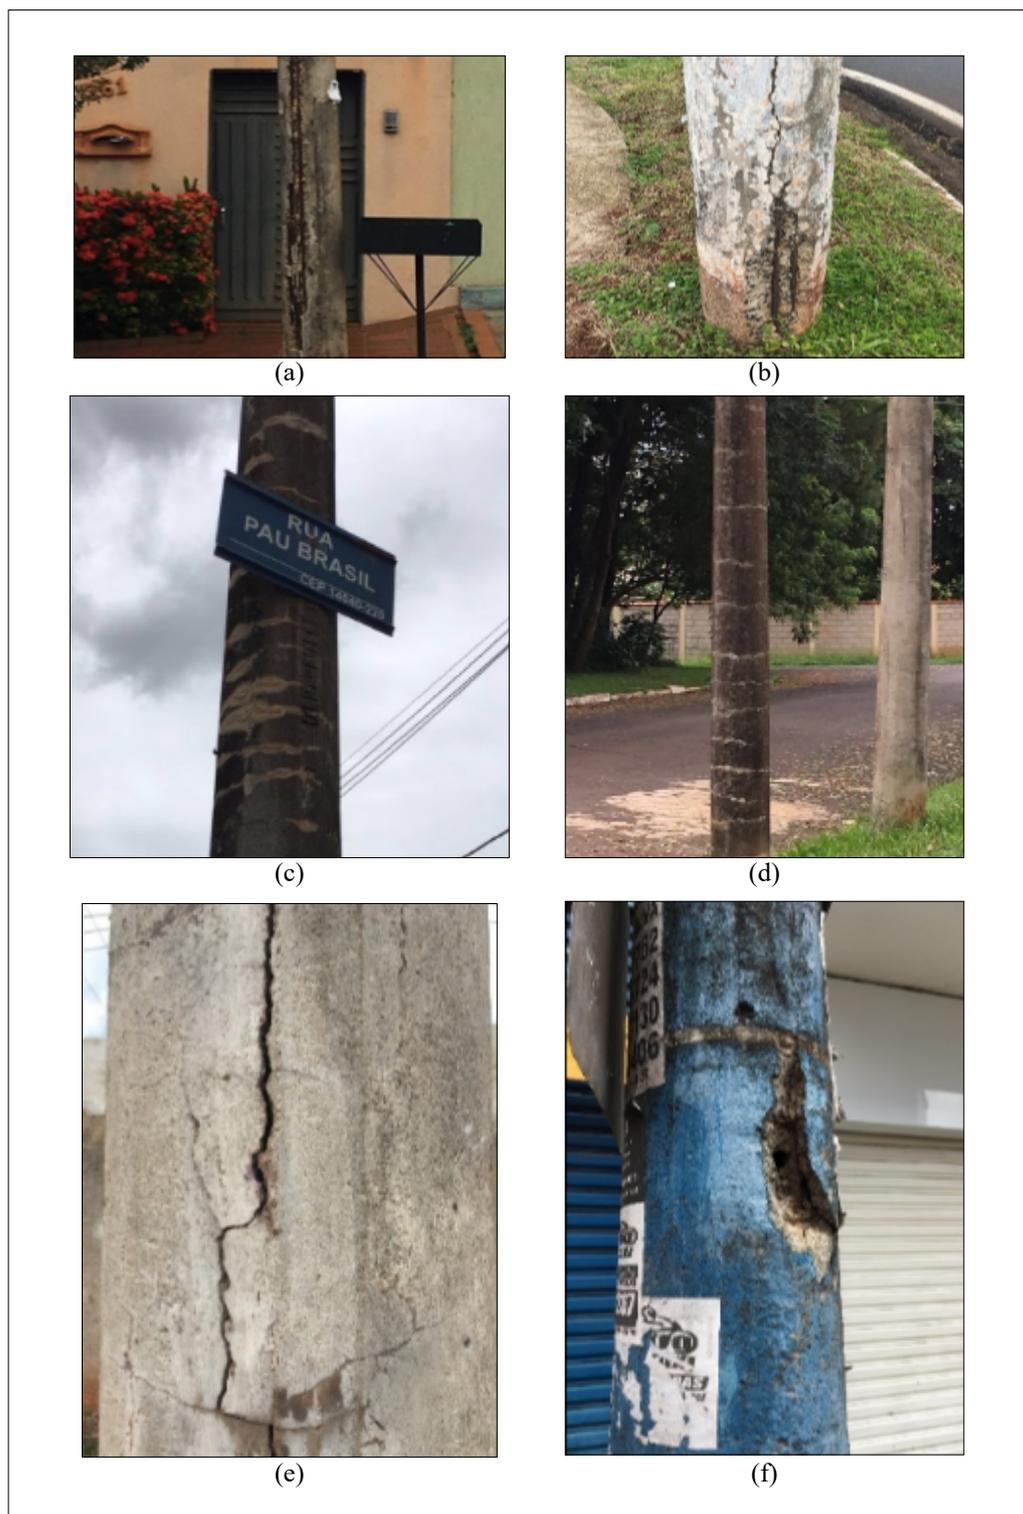
**Figura 5** ▶

Foram encontrados três tipos de manifestações patológicas nos postes: exposição da armadura, fissuração do concreto (pequenas e grandes dimensões) e eflorescências.

As Figura 5a e 5b apresentam as fotografias de dois postes, nos quais foi observada a exposição da armadura. Nota-se que, na Figura 5b, a exposição da armadura é mais grave no pé do poste de concreto, o que leva a crer que a causa foi urina de animais, não a carbonatação do concreto. Entretanto, a abertura de fissuras no elemento de concreto favorece o ingresso livre de  $\text{CO}_2$  na estrutura, causando também o fenômeno da carbonatação.

Fotografias das manifestações patológicas observadas em 6 dos 16 postes utilizados como exemplo para o estudo de caso em Ribeirão Preto.

As fotografias das Figura 5c e 5d são exemplos de postes de concreto ensaiados com a presença de eflorescências, ocasionadas no eixo horizontal dos postes. Isso ocorre devido ao fato de esses postes ficarem expostos ao clima da região, podendo acumular umidade, o que favorece a formação de carbonato de cálcio na superfície do poste (MEHTA; MONTEIRO, 2014).

As fotografias das Figura 5e e 5f são imagens de manifestações patológicas encontradas em postes que apresentaram fissuras de grandes dimensões, que podem ter

sido ocasionadas pela carbonatação do concreto. Ressalta-se que não foram apresentadas fotografias de todos os postes analisados no ensaio de avaliação da profundidade de carbonatação. Foram fotografados postes em locais variados da cidade de Ribeirão Preto, representando a quantidade de postes com manifestações patológicas mais graves. Ademais, foi possível observar *in loco* que os postes de concreto com idade inferior a dez anos não apresentam fissuras verticais, apenas a fissuração aceita por norma (pequenas fissurações horizontais).

Quando é verificado que a seção de armadura foi reduzida em mais de 10% de sua seção transversal, é necessário que se faça a substituição dessa armadura. Para tanto, segue-se o processo de manutenção: 1) remoção do concreto afetado pelos produtos da corrosão do aço, limpando bem a superfície; 2) reconstituição da seção original da armadura; 3) reconstituição do concreto de cobrimento; e 4) aplicação de revestimento de proteção (tinta hidrofugante). Na etapa 2, a reconstituição do aço é feita emendando barras novas às antigas, com execução de transpasse, utilizando luva de pressão ou solda. O cobrimento do transpasse, segundo a NBR 6118 (ABNT, 2014), deve ser de 30 a 40 vezes a dimensão da seção transversal da armadura comprimida. Antes de se

realizar a recomposição do concreto, indica-se umidificar o substrato para que este não absorva água de amassamento do novo concreto. Para a recomposição do concreto de cobertura, deve-se também escarificar o concreto antigo para criar rugosidade suficiente para aderir ao novo concreto, podendo-se fazer o uso de adesivo estrutural como ponte de aderência.
