## Diretrizes para manutenção de postes de concreto armado: proposta baseada em estudo de caso em rede de distribuição

Departamento de Engenharia Civil / Universidade Federal de São Carlos (UFSCar), Brasil

## *Guidelines for maintenance of reinforced concrete posts: proposal based on a case study in a distribution network*

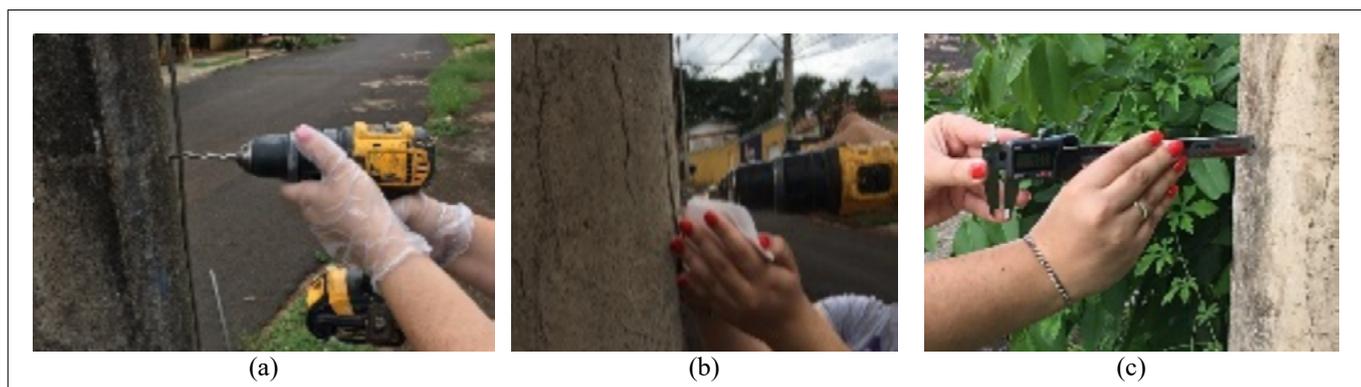
**Figura 4 ▲**  
 Processo de obtenção da medida de espessura carbonatada do concreto:  
 a) furo realizado com furadeira; b) recolhimento do pó de concreto para aspersão de solução de fenolftaleína; c) medida da profundidade de carbonatação com paquímetro.

Para o estudo de caso deste trabalho, a medida de profundidade de carbonatação teve que ser feita *in loco*; logo, não foi possível abrir diametralmente o poste de concreto armado. Para resolver o problema, foi utilizada uma furadeira para perfurar o concreto (Figura 4a). O pó de concreto proveniente do furo foi coletado e, aos poucos, a solução de fenolftaleína foi sendo aspergida no pó até que ele apresentasse coloração violeta, indicando o fim da frente de carbonatação do concreto do poste (Figura 4b). Assim, um paquímetro foi utilizado para medir a profundidade do furo, e a medida obtida correspondia à frente de carbonatação (Figura 4c).

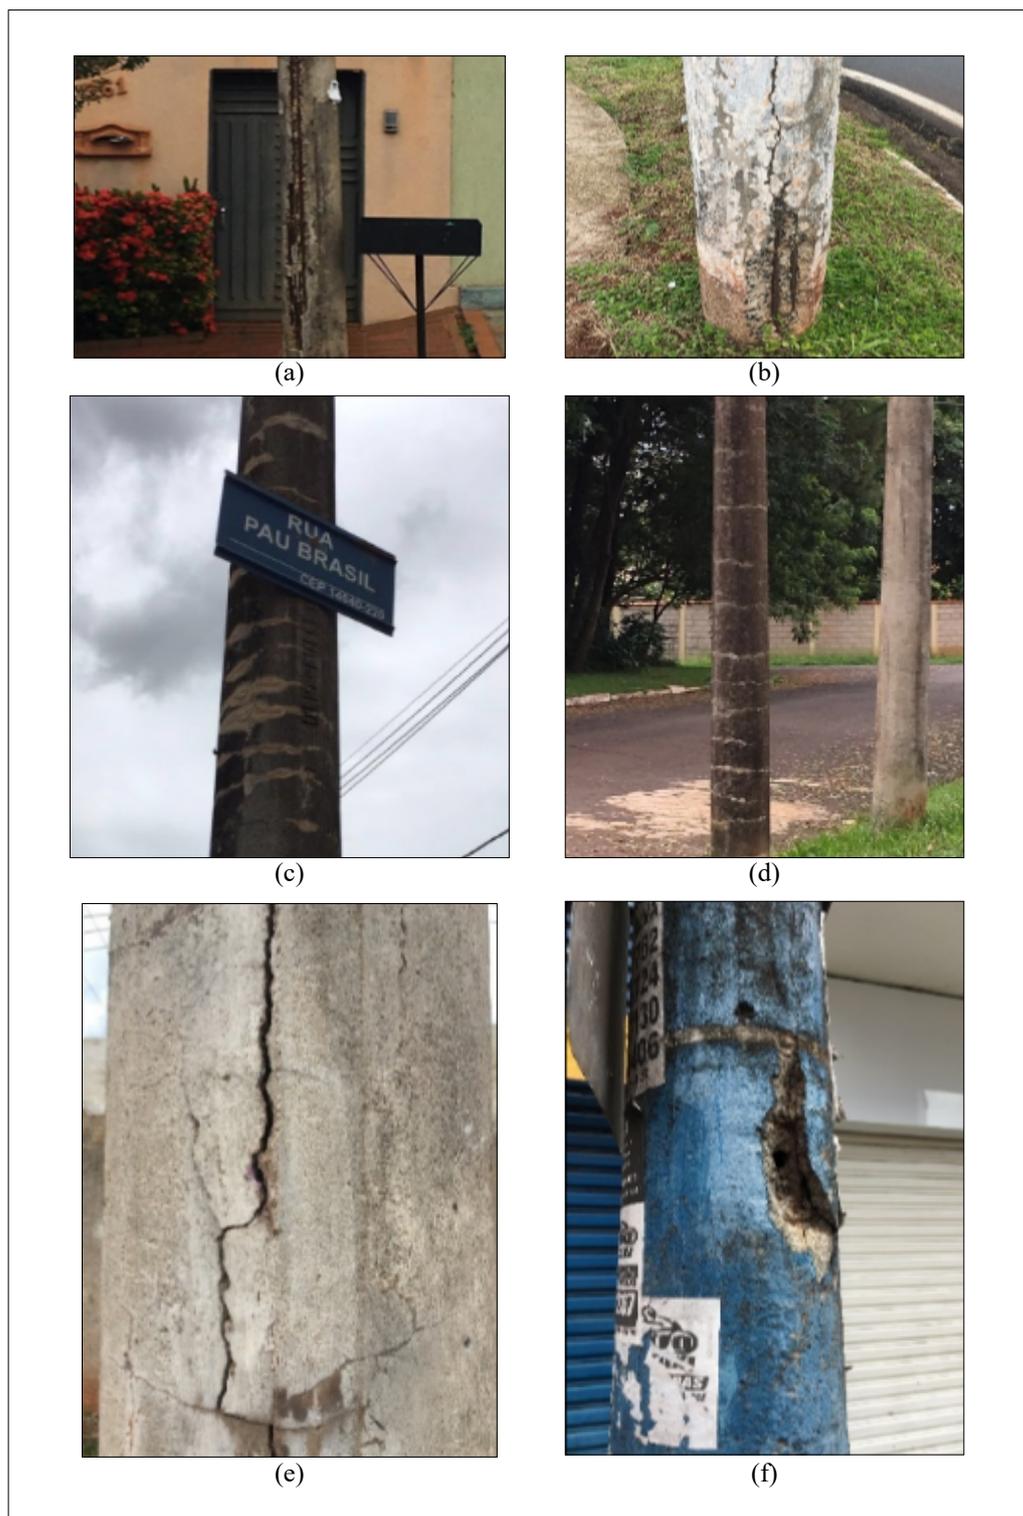
**Figura 5** ▶

Foram encontrados três tipos de manifestações patológicas nos postes: exposição da armadura, fissuração do concreto (pequenas e grandes dimensões) e eflorescências.

As Figura 5a e 5b apresentam as fotografias de dois postes, nos quais foi observada a exposição da armadura. Nota-se que, na Figura 5b, a exposição da armadura é mais grave no pé do poste de concreto, o que leva a crer que a causa foi urina de animais, não a carbonatação do concreto. Entretanto, a abertura de fissuras no elemento de concreto favorece o ingresso livre de  $\text{CO}_2$  na estrutura, causando também o fenômeno da carbonatação.

Fotografias das manifestações patológicas observadas em 6 dos 16 postes utilizados como exemplo para o estudo de caso em Ribeirão Preto.

As fotografias das Figura 5c e 5d são exemplos de postes de concreto ensaiados com a presença de eflorescências, ocasionadas no eixo horizontal dos postes. Isso ocorre devido ao fato de esses postes ficarem expostos ao clima da região, podendo acumular umidade, o que favorece a formação de carbonato de cálcio na superfície do poste (MEHTA; MONTEIRO, 2014).

As fotografias das Figura 5e e 5f são imagens de manifestações patológicas encontradas em postes que apresentaram fissuras de grandes dimensões, que podem ter

sido ocasionadas pela carbonatação do concreto. Ressalta-se que não foram apresentadas fotografias de todos os postes analisados no ensaio de avaliação da profundidade de carbonatação. Foram fotografados postes em locais variados da cidade de Ribeirão Preto, representando a quantidade de postes com manifestações patológicas mais graves. Ademais, foi possível observar *in loco* que os postes de concreto com idade inferior a dez anos não apresentam fissuras verticais, apenas a fissuração aceita por norma (pequenas fissurações horizontais).

Quando é verificado que a seção de armadura foi reduzida em mais de 10% de sua seção transversal, é necessário que se faça a substituição dessa armadura. Para tanto, segue-se o processo de manutenção: 1) remoção do concreto afetado pelos produtos da corrosão do aço, limpando bem a superfície; 2) reconstituição da seção original da armadura; 3) reconstituição do concreto de cobrimento; e 4) aplicação de revestimento de proteção (tinta hidrofugante). Na etapa 2, a reconstituição do aço é feita emendando barras novas às antigas, com execução de transpasse, utilizando luva de pressão ou solda. O cobrimento do transpasse, segundo a NBR 6118 (ABNT, 2014), deve ser de 30 a 40 vezes a dimensão da seção transversal da armadura comprimida. Antes de se

realizar a recomposição do concreto, indica-se umidificar o substrato para que este não absorva água de amassamento do novo concreto. Para a recomposição do concreto de cobertura, deve-se também escarificar o concreto antigo para criar rugosidade suficiente para aderir ao novo concreto, podendo-se fazer o uso de adesivo estrutural como ponte de aderência.
