# MANIFESTAÇÕES PATOLÓGICAS EM REVESTIMENTOS CERÂMICOS DE FACHADAS: O Caso do Edifício-Sede da Justiça Eleitoral da Paraíba

Centro Federal de Educação Tecnológica da Paraíba

## **2. O estudo de caso**

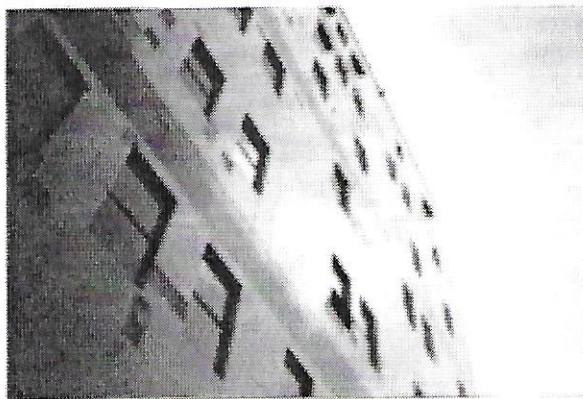
No entanto, mesmo diante dos aspectos positivos mencionados, em meados de maio de 2003, a edificação apresentou em uma de suas fachadas (leste) descolamentos generalizados do revestimento cerâmico (foto 1), fazendo com que fossem investigadas as possíveis causas do problema.

**FIGURA 1: Descolamento generalizado**

Portanto, sugere-se que um dos fatores que influenciou o descolamento das peças cerâmicas pode ter sido a especificação, no projeto, de peças com grandes dimensões.

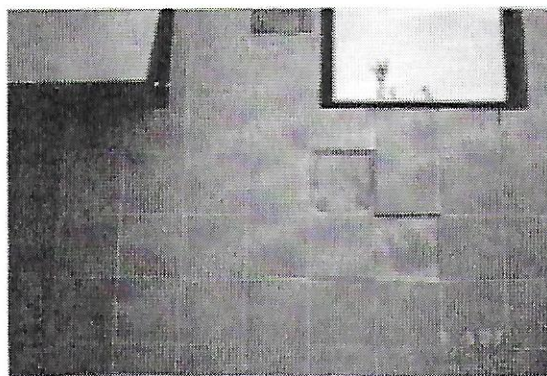
Conforme demonstra a foto 2, um outro problema observado diz respeito ao preenchimento inadequado de argamassa colante no emboço e conseqüentemente no tardo das placas cerâmicas, favorecendo assim o descolamento das peças.

FIGURA 2: Detalhe do assentamento das placas

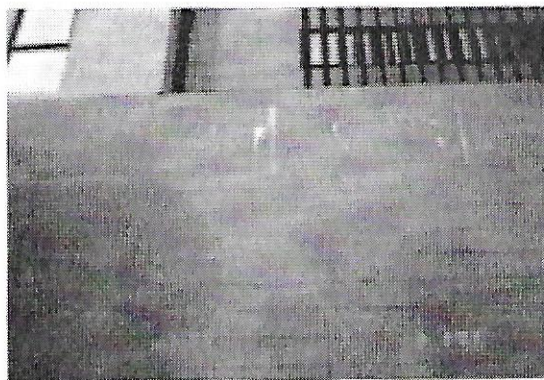
Durante a investigação foi detectada uma forte presença de eflorescências na superfície da fachada (foto 3), evidenciando a presença de umidade na mesma. Entende-se por eflorescência o aparecimento de formações salinas na superfície dos materiais devido a três fatores: existência de sais solúveis em algum dos materiais construtivos, presença de umidade, geralmente infiltrada, e que tenda a sair ao exterior e por fim, a dissolução e transporte dos sais até a superfície externa do revestimento.

Na maior parte dos casos, as eflorescências não causam grandes problemas, além dos transtornos estéticos. Porém, segundo (MEIRA, 2003), a criptoflorescência, que se caracteriza pela cristalização dos sais, antes de atingir a superfície do revestimento, gera, por ocasião da expansão dos sais, cerca de 35% de acréscimo de volume, podendo provocar o descolamento das placas cerâmicas. Caso tenha ocorrido, a criptoflorescência pode também ter sido um dos fatores causadores do descolamento do revestimento cerâmico.

FIGURA 3: Presença de eflorescências
