MANIFESTAÇÕES PATOLÓGICAS EM REVESTIMENTOS CERÂMICOS DE FACHADAS: O Caso do Edifício-Sede da Justiça Eleitoral da Paraíba

Alexandre Kelly de Oliveira Costa

Centro Federal de Educação Tecnológica da Paraíba

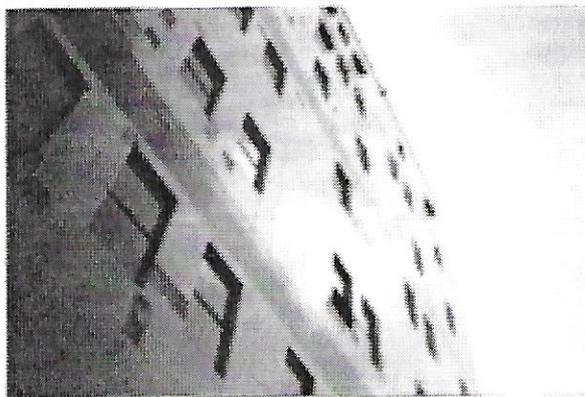
No entanto, mesmo diante dos aspectos positivos mencionados, em meados de maio de 2003, a edificação apresentou em uma de suas fachadas (leste) descolamentos generalizados do revestimento cerâmico (foto 1), fazendo com que fossem investigadas as possíveis causas do problema.

FIGURA 1: Descolamento generalizado

Durante a fase de concepção dos projetos para a construção do edifício do TRE-PB, foi especificado, por parte da equipe de Arquitetura e Engenharia da SUPLAN – Superintendência do Plano de Desenvolvimento do Estado da Paraíba, órgão responsável pela fiscalização e elaboração dos projetos, placas cerâmicas em porcelanato, medindo (29,5x29,5)cm para serem utilizadas no revestimento das fachadas, apresentando, em média, 18 kg/m². OLIVEIRA & BARBOSA (2003) sugerem para efeito de minimizar a ocorrência de problemas patológicos, a preferência por placas de revestimento cerâmico para fachadas com dimensões menores que (10x10)cm, enquanto MEDEIROS (2002), afirma que uma das situações mais favoráveis para o descolamento de placas cerâmicas encontra-se fundamentado no uso de placas com lado maior que 20 cm.

Portanto, sugere-se que um dos fatores que influenciou o descolamento das peças cerâmicas pode ter sido a especificação, no projeto, de peças com grandes dimensões.

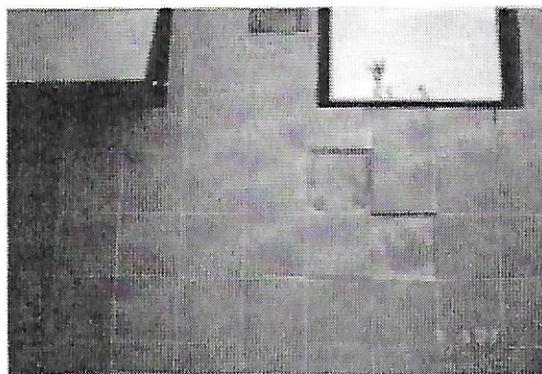
Um dos problemas verificados na execução do revestimento cerâmico do referido caso foi a ausência de ancoragem das placas cerâmicas no substrato, pois esta apenas se limitou à aderência entre a argamassa colante e o emboço, sem o uso de qualquer mecanismo externo e interno – pertencente à própria placa cerâmica – a exemplo de garras do tipo “rabo de andorinha”.

Conforme demonstra a foto 2, um outro problema observado diz respeito ao preenchimento inadequado de argamassa colante no emboço e conseqüentemente no tardo das placas cerâmicas, favorecendo assim o descolamento das peças.

FIGURA 2: Detalhe do assentamento das placas

Em medições feitas no local do sinistro, estas juntas apresentaram larguras médias de aproximadamente 6,0 mm sendo impróprias para o tipo e dimensões das peças cerâmicas utilizadas. Conforme ROMAN et. al (2003), para o caso em estudo, seriam recomendadas, respectivamente, para a largura das juntas de assentamento, mínima e desejável, os valores de 8 e 12 mm.

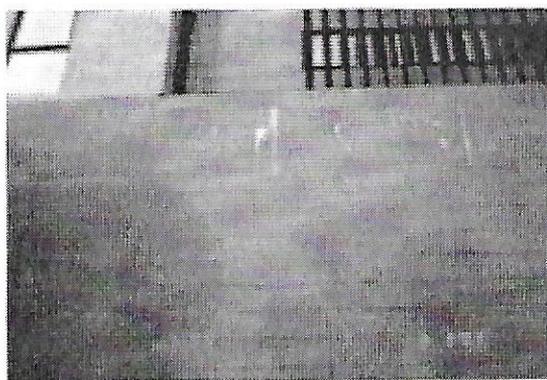
Durante a investigação foi detectada uma forte presença de eflorescências na superfície da fachada (foto 3), evidenciando a presença de umidade na mesma. Entende-se por eflorescência o aparecimento de formações salinas na superfície dos materiais devido a três fatores: existência de sais solúveis em algum dos materiais construtivos, presença de umidade, geralmente infiltrada, e que tenda a sair ao exterior e por fim, a dissolução e transporte dos sais até a superfície externa do revestimento.

Na maior parte dos casos, as eflorescências não causam grandes problemas, além dos transtornos estéticos. Porém, segundo (MEIRA, 2003), a criptoflorescência, que se caracteriza pela cristalização dos sais, antes de atingir a superfície do revestimento, gera, por ocasião da expansão dos sais, cerca de 35% de acréscimo de volume, podendo provocar o descolamento das placas cerâmicas. Caso tenha ocorrido, a criptoflorescência pode também ter sido um dos fatores causadores do descolamento do revestimento cerâmico.

FIGURA 3: Presença de eflorescências
