## **Avaliação de manifestações patológicas em pontes de concreto armado na cidade de Juiz de Fora-MG**

### ***Evaluation of pathological manifestations in reinforced concrete bridges in the city of Juiz de Fora-MG***

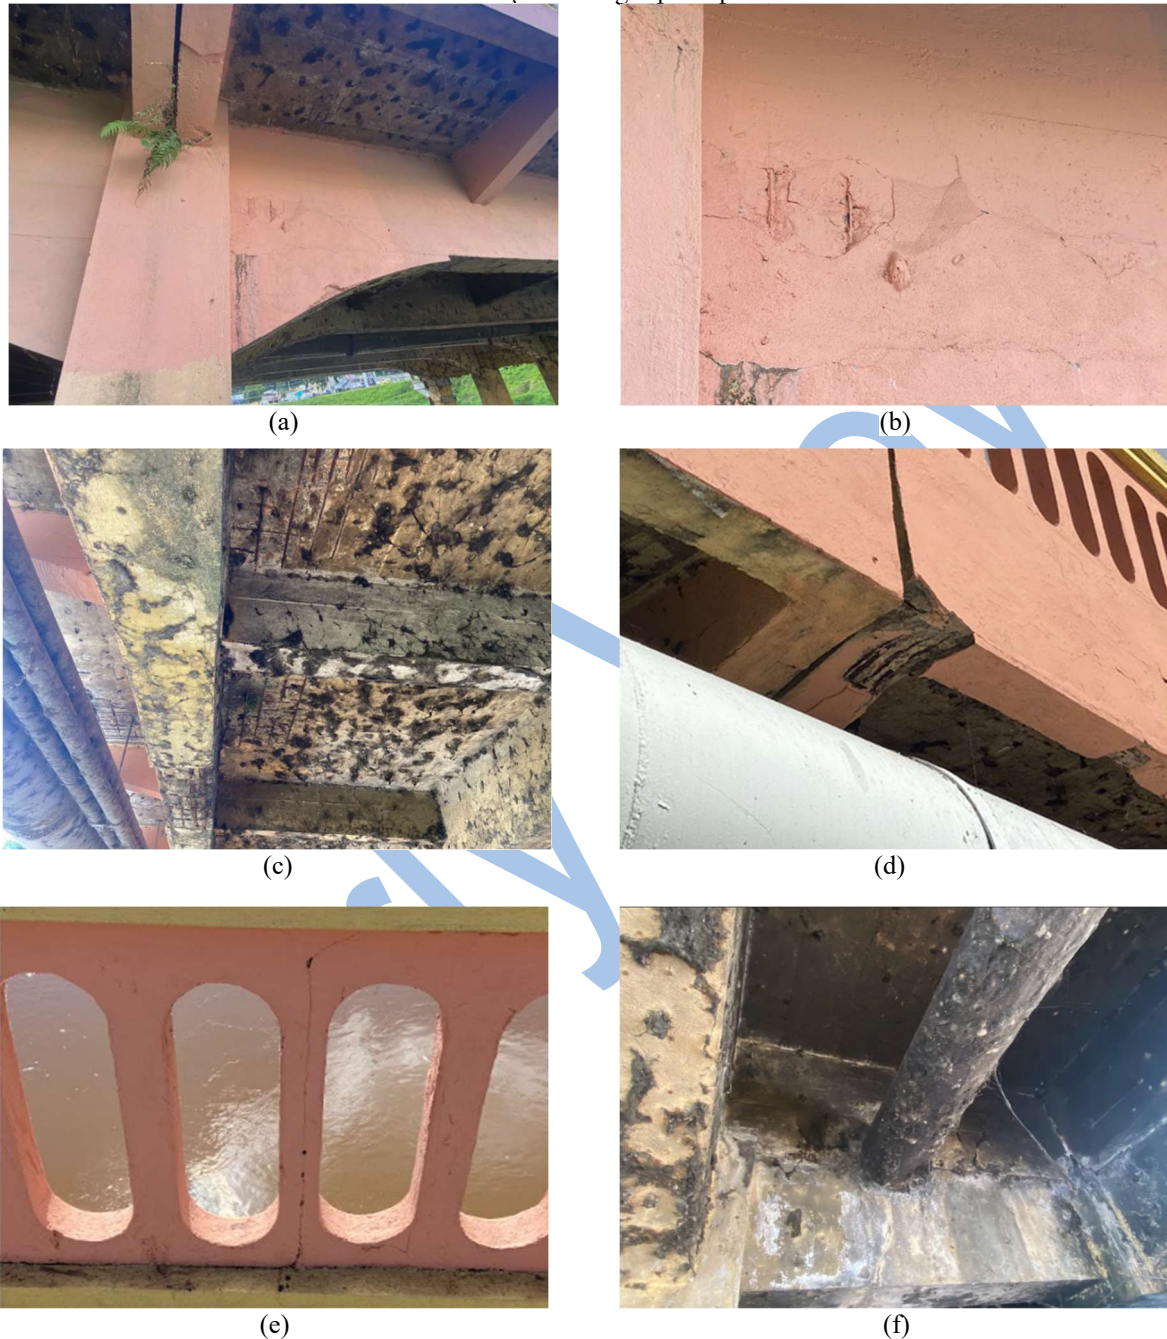
Na Ponte Engenheiro Daniel Alberto Rigoli Botta identifica-se a incidência de deslocamento do concreto e corrosão em suas vigas principais (Figura 7a, Figura 7b, Figura 7c e Figura 7d), fissura no guarda-corpo (Figura 7e) e lixiviação com umidade nas vigas principais (Figura 7f).

Figura 7 – Manifestações patológicas na Ponte Engenheiro Daniel Alberto Rigoli Botta: (a), (b), (c) e (d) deslocamento de concreto e corrosão da armadura nas vigas principais; (e) fissura no guarda-corpo; (f) umidade e lixiviação nas vigas principais

Na Ponte Engenheiro Daniel Alberto Rigoli Botta identifica-se um alto índice de umidade nas vigas de apoio, cujo surgimento pode ter sido causado pela infiltração da água que cai sobre o piso do tabuleiro e, através das fissuras, se adentra na estrutura causando anomalias (Berti; Silva Júnior; Akasaki, 2019). As fissuras podem ser originadas de pequenas deformações, visto que a movimentação das formas ou assentamento plástico pode causar tensões de tração, que são suficientes para provocar o seu surgimento (Souza; Ripper, 2009).

Além da umidade, foram encontradas, também na Ponte Engenheiro Daniel Alberto Rigoli Botta, fissuras no guarda-corpo (Figura 7e), paralelas à armadura, sendo um sinal de que o aço naquela região pode estar sofrendo oxidação. Portanto, possivelmente ocorrerá o deslocamento do concreto naquela área, tendo em vista que a armadura corroída tende a se expandir. Caso não seja tratado, o aço em processo de corrosão pode causar transtornos maiores e elevar o custo de recuperação da região atingida.

Outra manifestação patológica detectada é a lixiviação, causadora da eflorescência. A lixiviação foi identificada nas pontes Engenheiro Daniel Alberto Rigoli Botta e Élon Duarte, destacando-se que, nessa última, foi identificada também a eflorescência. Sendo a lixiviação causada pela infiltração de água através de fissuras, formando eflorescências, ela torna-se visível em forma de manchas brancas na área deteriorada, conforme pode ser visto nas Figuras 7e e 9i.

Em fissuras de pequena profundidade ou que afetam somente a superfície de cobrimento das armaduras, Silva (2021) recomenda a aplicação de argamassa polimérica. Como forma de prevenir problemas futuros, podem ser aplicados em ambos os casos produtos impermeabilizantes na área reparada.

Para esses casos, é necessário identificar o fator preponderante causador do problema. Para correção e remoção das manchas causadas pela eflorescência recomenda-se fazer a limpeza, utilizando escova de aço e água, e, após, impermeabilizar a área, evitando a entrada de água, tendo em vista que a lixiviação é causada pela infiltração da água na estrutura.

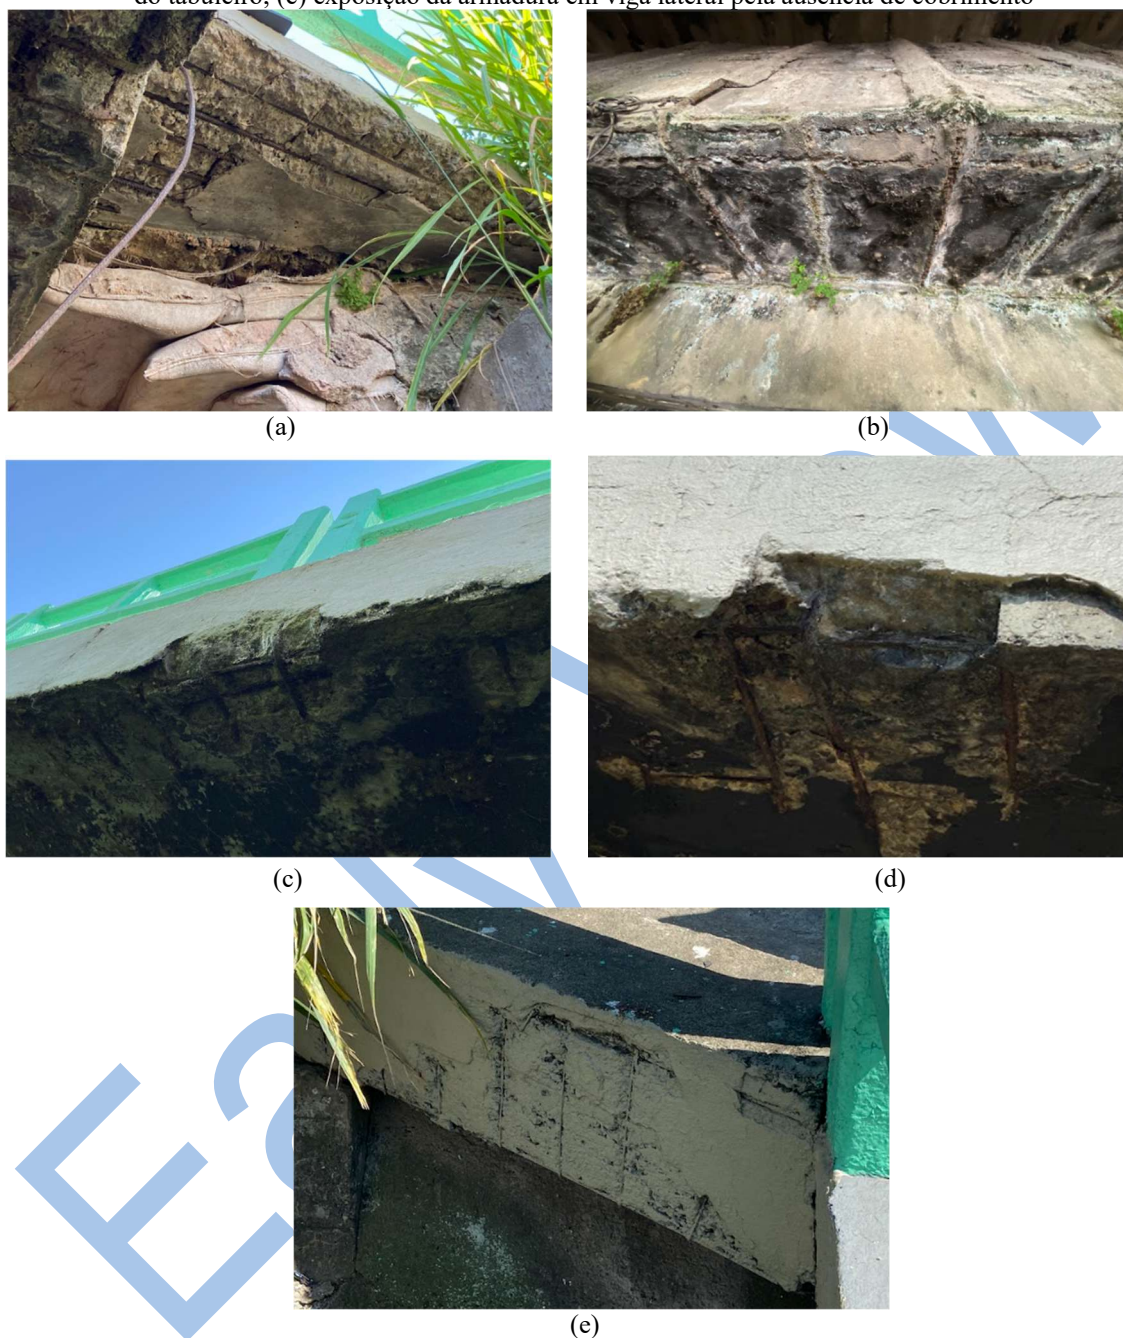
Na Ponte Pedro Marques, são identificadas manifestações patológicas nas vigas de apoio e na base inferior da superestrutura. Detectam-se problemas como a desagregação do concreto do cobrimento da armadura em laje de acesso (Figura 8a), corrosão da armação da viga de principal (Figura 8b), corrosão da armadura na base inferior do tabuleiro (Figura 8c e Figura 8d) e exposição da armadura em viga lateral da superestrutura da ponte devido à ausência de cobrimento (Figura 8e).

Figura 8 – Manifestações patológicas na Ponte Pedro Marques: (a) desagregação do concreto e exposição da armadura em laje; (b) exposição e corrosão da armadura em viga; (c) e (d) corrosão da armadura na base inferior do tabuleiro; (e) exposição da armadura em viga lateral pela ausência de cobrimento

A desagregação do concreto é perceptível nas pontes Pedro Marques e Élon Duarte conforme as Figuras 8a e 9j. Essa manifestação patológica pode ter surgido da interação da pasta de cimento com certos elementos químicos, resultando que o ligante do cimento fosse dissolvido, perdendo sua função. Grande parte das ocorrências se dá em conjunto com a formação de fissuras, sendo elas o fator de acesso para os elementos deteriorantes.

Para recuperação, inicialmente é necessário avaliar se na área não existe nenhuma trinca ou fissura e, caso tenha, é preciso recompô-la. Para a Ponte Pedro Marques é ideal que, no momento da manutenção, seja avaliado que nenhuma armadura tenha iniciado o processo de corrosão. Caso elas estejam intactas, recomenda-se uma limpeza na área desagregada e, após, pode ser feita a recomposição da geometria do elemento estrutural utilizando concreto. Na Ponte Élon Duarte, não há exposição de armadura, recomendando-se, portanto, apenas a recomposição da geometria do pilar.

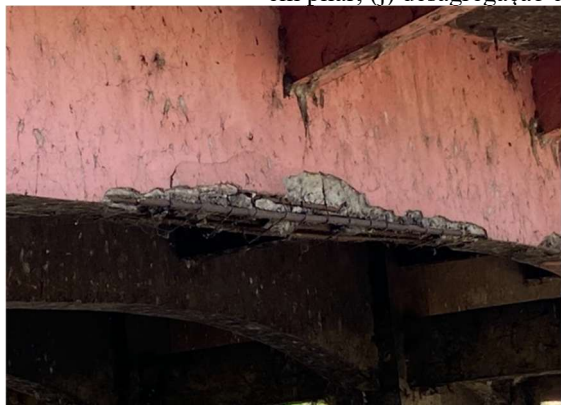
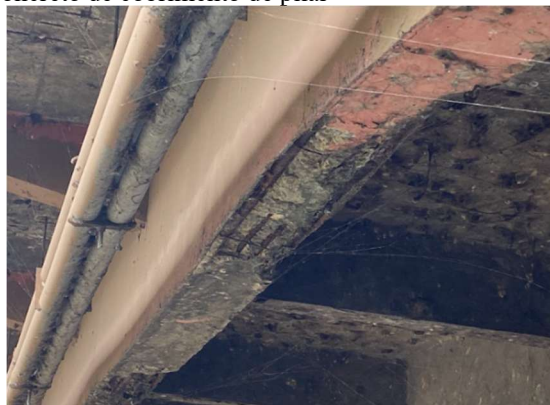
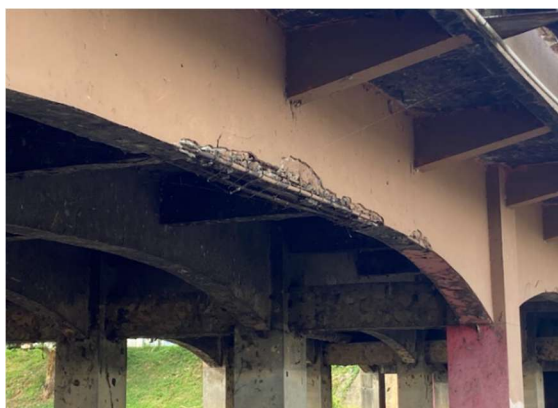
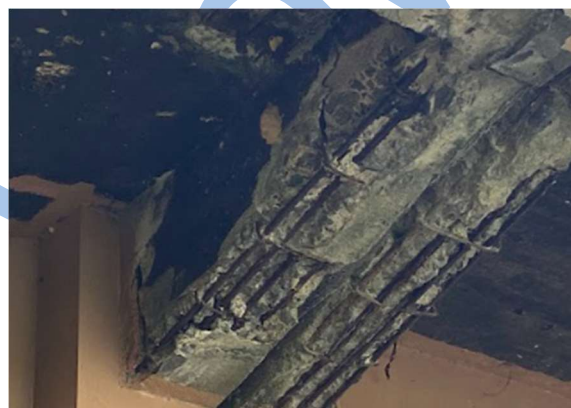
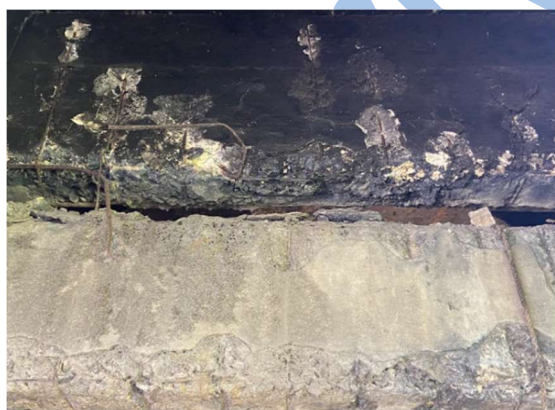
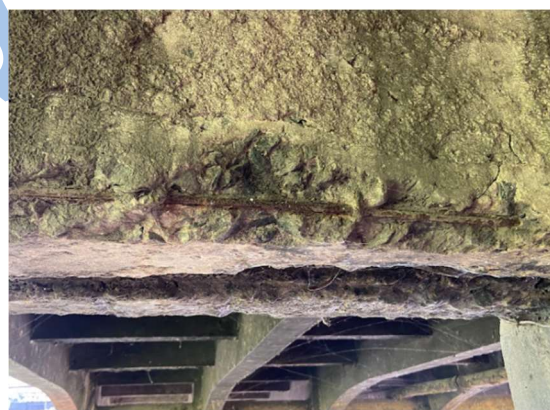
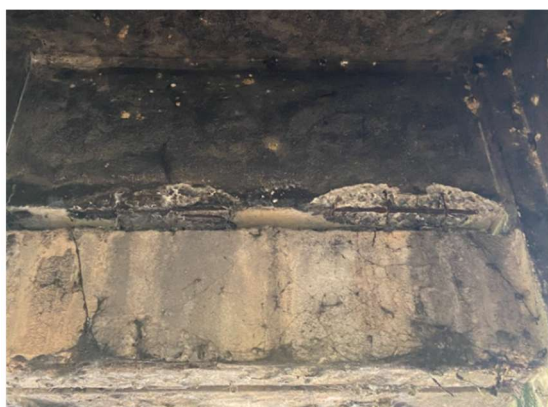
Na Ponte Élson Duarte, são detectadas manifestações patológicas nas vigas (aparelho de apoio ou mesoestrutura), na base inferior da superestrutura (tabuleiro), nos pilares e guarda-corpo. Identificam-se manifestações patológicas como exposição da armadura na viga principal (Figura 9a, Figura 9b, Figura 9c, Figura 9d), corrosão da armadura na viga principal da superestrutura (Figura 9e, Figura 9f e Figura 9g); corrosão da armadura na base inferior do tabuleiro (Figura 9h). Nota-se também nos pilares que alguns pontos do concreto estão na cor branca, indicando a ocorrência de lixiviação e eflorescência (Figura 9i). Detecta-se ainda a desagregação do concreto de cobrimento do pilar (Figura 9j).

Figura 9 – Manifestações patológicas na Ponte Élson Duarte: (a), (b), (c), (d), (e), (f) e (g) exposição da armadura na viga principal; (h) corrosão da armadura na base inferior do tabuleiro; (i) lixiviação e eflorescência em pilar; (j) desagregação do concreto de cobrimento de pilar

Para recuperação, recomenda-se realizar a retirada do concreto nas áreas afetadas deixando um espaço de 2 cm entre a barra de aço e o concreto existente para que seja feita uma limpeza completa da armadura. Após, pode-se utilizar escova de aço ou jato abrasivo com a finalidade de tirar toda a corrosão da armadura. Finalizando a limpeza, aplica-se produto inibidor de corrosão para evitar que o processo se inicie novamente, e, então, procede-se a recomposição da geometria das áreas afetadas utilizando concreto. Para proteção e recuperação da armadura corroída, Silva (2021) indica a aplicação revestimento mineral nas barras de aço, que funciona também como ponto de aderência entre o concreto e a armadura.
