# CONSTRUÇÕES EM ÁREAS DE RISCO NA CIDADE DE CAJAZEIRAS-PB: REGISTROS DE IRREGULARIDADES E PATOLOGIAS

Apresenta resultados do projeto de extensão que teve como objetivo a avaliação das construções em áreas de risco na cidade de Cajazeiras- PB, visando localizar irregularidades técnicas nas construções, bem como, dá oportunidade para discentes do Curso de Engenharia Civil do Instituto Federal de Educação, Ciência e Tecnologia da Paraíba (IFPB), *Campus* Cajazeiras, vivenciar na prática a aplicação dos conhecimentos adquiridos em sala de aulas. Os exercícios de análise das edificações do município permitiram identificar as patologias mais frequentes, relações de causa e efeito e erros por parte da execução e fiscalização das obras. Dos fatores mais recorrentes, destacam-se riscos de incêndios, propensões a desmoronamento por construções edificadas em taludes instáveis e com presença de esgotos e resíduos sólidos, riscos de inundações, trincas e fissuras, além de operários executando tarefas de modo irregular, desobedecendo a normatizações referentes à Equipamentos de Proteção Individual (EPI's) e procedimentos construtivos. Os resultados apontam a presença de diversas irregularidade

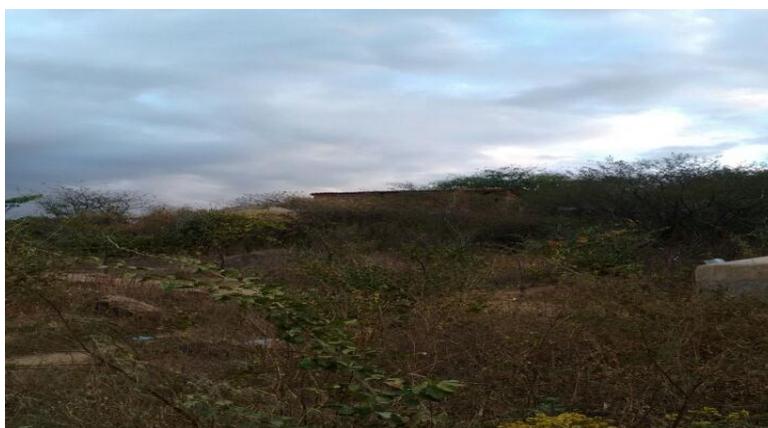
Primeiramente foram analisadas áreas com risco de incêndio e propensão a desmoronamento, e a edificação estudada localiza-se em uma região de difícil acesso, completamente cercada por vegetação elevada e visivelmente não cuidada. Tendo em vista que a vegetação se encontra seca na maior parte do ano, a probabilidade de incêndio aumenta exponencialmente, conforme pode ser visto na Figura 1.

**Figura 1** - Área com risco de incêndio. Fonte: autoria própria

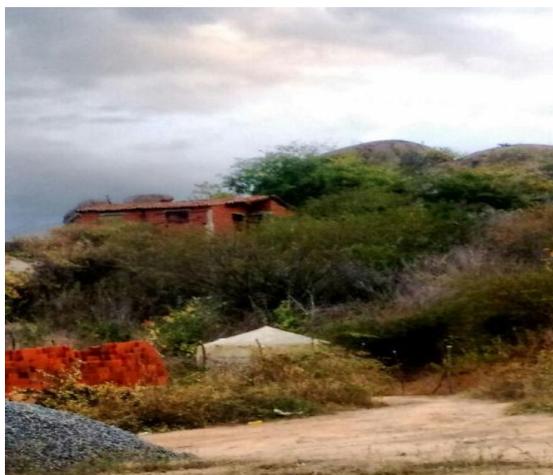
É notória também a existência de instabilidade do terreno, com uma edificação erguida entre rochas de grande porte e propensas a rolamentos, adicionado ao risco de incêndio, conforme visto na Figura 2.

**Figura 2** – Área com risco de incêndio. Fonte: autoria própria

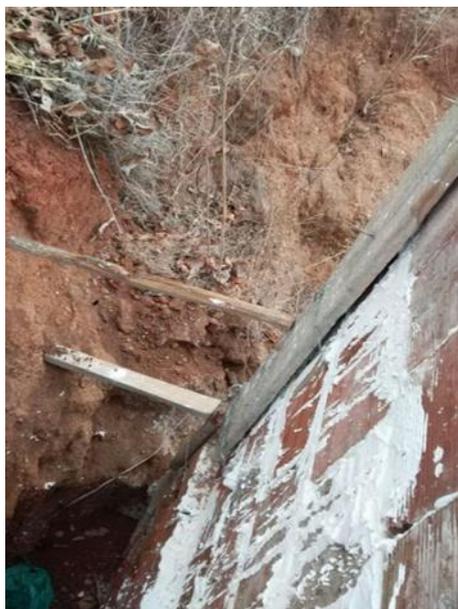
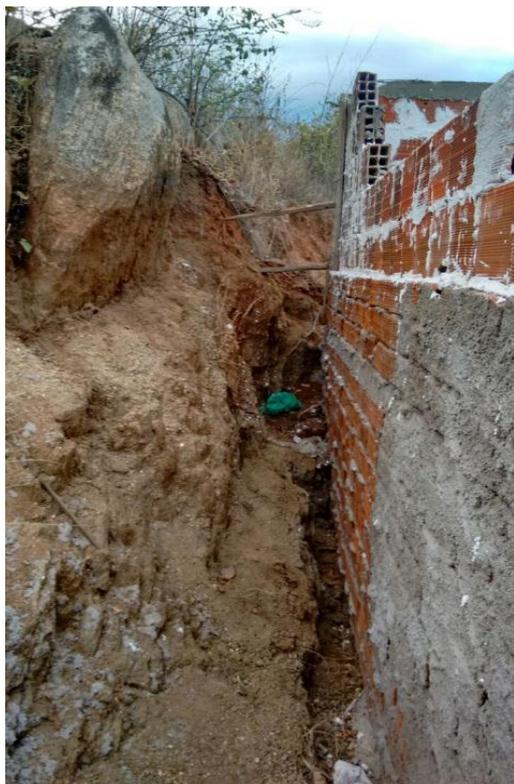
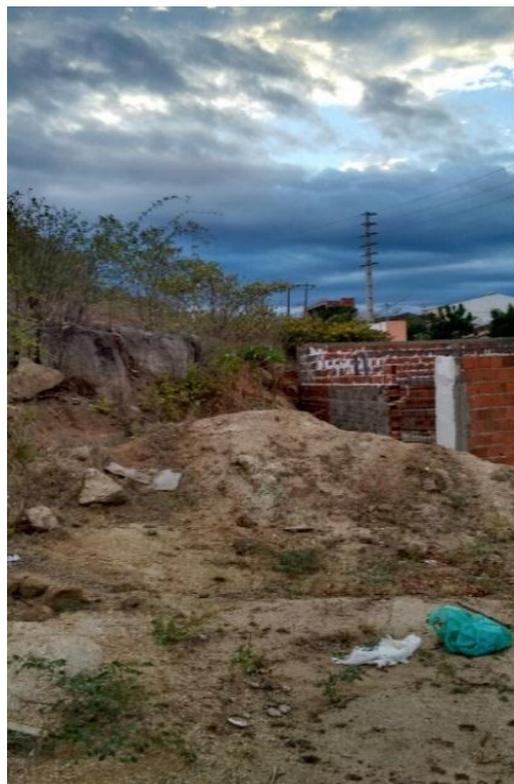
Em seguida analisamos áreas com risco de desmoronamento em edificação ao pé do talude, a qual a construção analisada foi de uma residência que está localizada na base de um talude o qual oferece risco, tendo em vista que taludes naturais apresentam tendência ao desmoronamento, principalmente casos de elevada inclinação, como se pode verificar no caso do talude exposto nas Figuras 3, 4 e 5

**Figura 2** – Risco de desmoronamento. Fonte: autoria própria

**Figura 3** - Risco de desmoronamento  
Fonte: autoria própria

**Figura 4**- Risco de desmoronamento  
Fonte: autoria própria

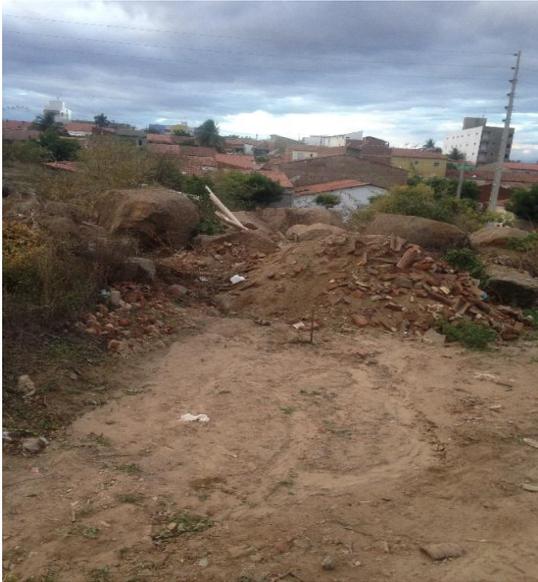
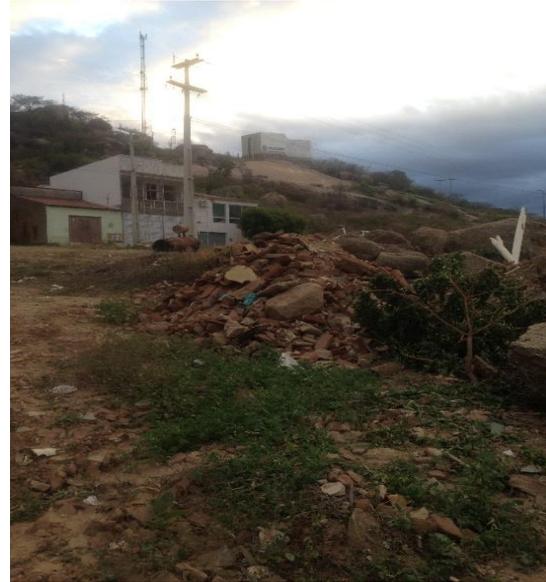
Em seguida analisamos construções em encostas de taludes e presença de resíduos sólidos, pois nessa região, faz-se notório analisar a presença de residências construídas em encostas de taludes, tendo em vista que os mesmos apresentam rochas de grande proporção, deslocadas da rocha mãe e expostas, o que agrava a periculosidade da edificação. Além do exposto, ressalta-se ainda a presença de rejeitos dos processos de edificações, conforme mostrada nas Figuras 6 e 7.

**Figura 5** – Rejeitos de construções  
Fonte: autoria própria

**Figura 6** – Rejeitos de construções  
Fonte: autoria própria

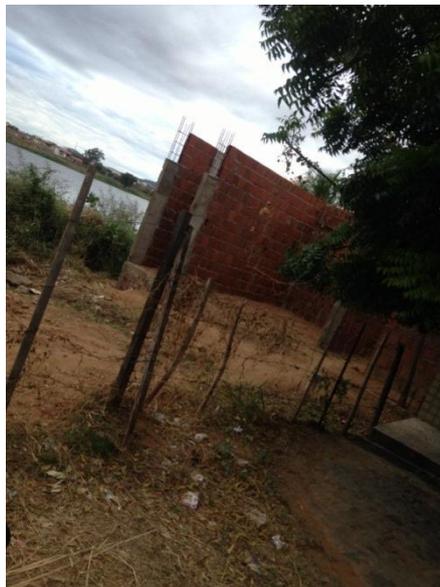
No quesito de edificação em áreas sujeitas à inundação, verificou-se uma construção com água no fundo da imagem (Figura 8), sendo próximo a açude localizado no centro da cidade de Cajazeiras, onde o mesmo é propenso a elevado aumento de volume no início do ano, temporada de chuvas na região, expondo assim, a residência a um eminente risco de inundação durante as referidas épocas.

**Figura 7** – Área Sujeita a inundação. Fonte: autoria própria

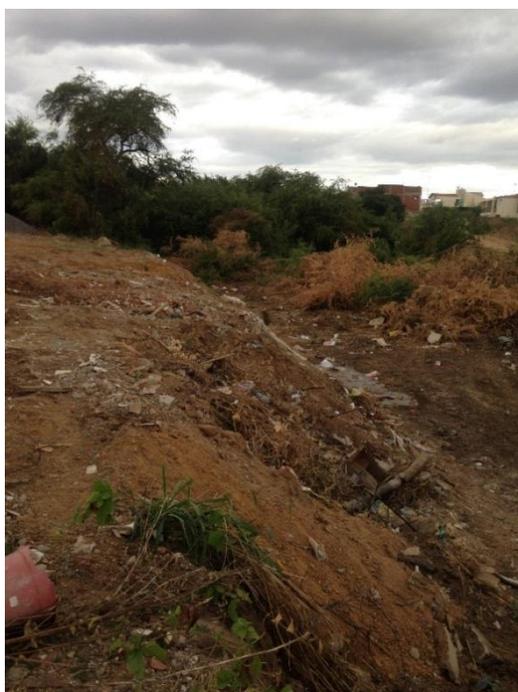
Diagnostica-se na Figura 9, o notável assoreamento do riacho, dado pelo lançamento de resíduos provenientes das construções locais. Em épocas de chuvas, essas águas, em grandes quantidades, terão vazão maior que a suportada pelo riacho e, por conseguinte, inundarão residências que se estabeleceram de modo irregular na região.

**Figura 9** – Assoreamento de riacho associado a rejeitos construtivos  
Fonte: autoria própria
