CONSTRUÇÕES EM ÁREAS DE RISCO NA CIDADE DE CAJAZEIRAS-PB: REGISTROS DE IRREGULARIDADES E PATOLOGIAS

**Gastão Coelho de Aquino Filho.
Alex Iury Vidal Landim
Dario Oliveira Neto
João Vitor Fragoso de Medeiros**

Apresenta resultados do projeto de extensão que teve como objetivo a avaliação das construções em áreas de risco na cidade de Cajazeiras- PB, visando localizar irregularidades técnicas nas construções, bem como, dá oportunidade para discentes do Curso de Engenharia Civil do Instituto Federal de Educação, Ciência e Tecnologia da Paraíba (IFPB), *Campus* Cajazeiras, vivenciar na prática a aplicação dos conhecimentos adquiridos em sala de aulas. Os exercícios de análise das edificações do município permitiram identificar as patologias mais frequentes, relações de causa e efeito e erros por parte da execução e fiscalização das obras. Dos fatores mais recorrentes, destacam-se riscos de incêndios, propensões a desmoronamento por construções edificadas em taludes instáveis e com presença de esgotos e resíduos sólidos, riscos de inundações, trincas e fissuras, além de operários executando tarefas de modo irregular, desobedecendo a normatizações referentes à Equipamentos de Proteção

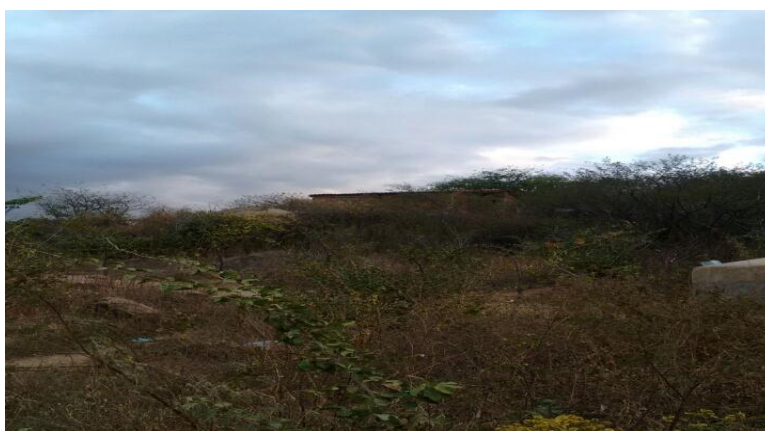
Primeiramente foram analisadas áreas com risco de incêndio e propensão a desmoronamento, e a edificação estudada localiza-se em uma região de difícil acesso, completamente cercada por vegetação elevada e visivelmente não cuidada. Tendo em vista que a vegetação se encontra seca na maior parte do ano, a probabilidade de incêndio aumenta exponencialmente, conforme pode ser visto na Figura 1.

Figura 1 - Área com risco de incêndio. Fonte: autoria própria

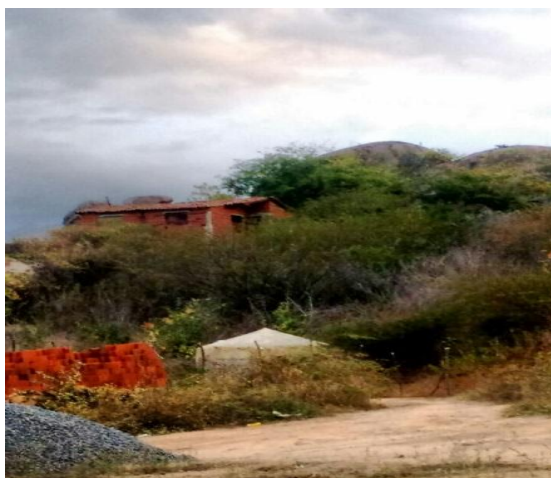
É notória também a existência de instabilidade do terreno, com uma edificação erguida entre rochas de grande porte e propensas a rolamentos, adicionado ao risco de incêndio, conforme visto na Figura 2.

Figura 2 – Área com risco de incêndio. Fonte: autoria própria

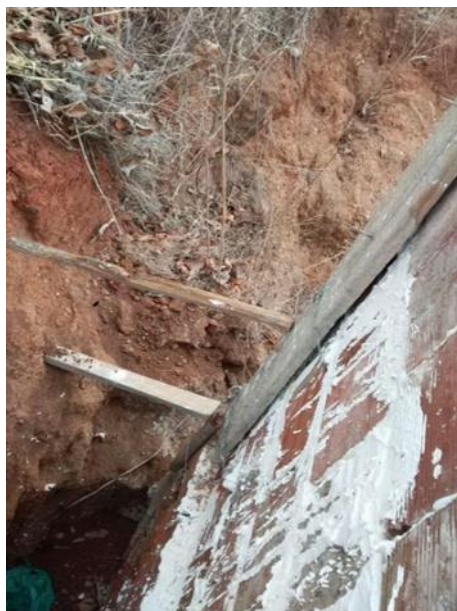
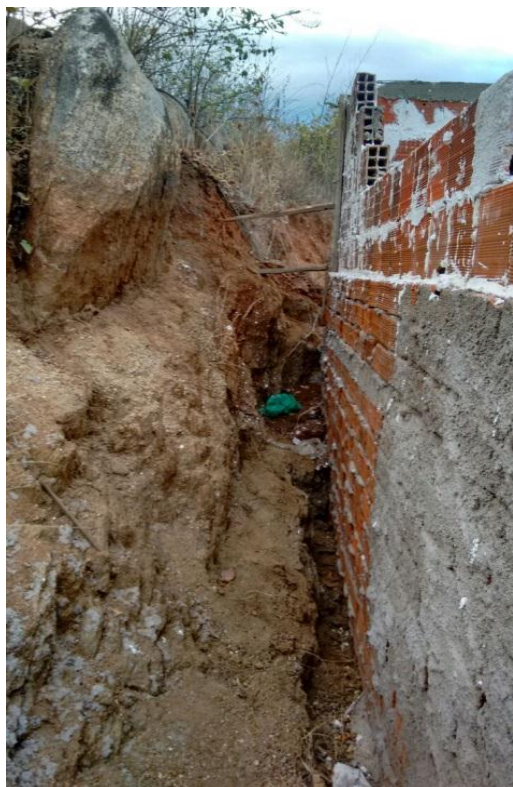
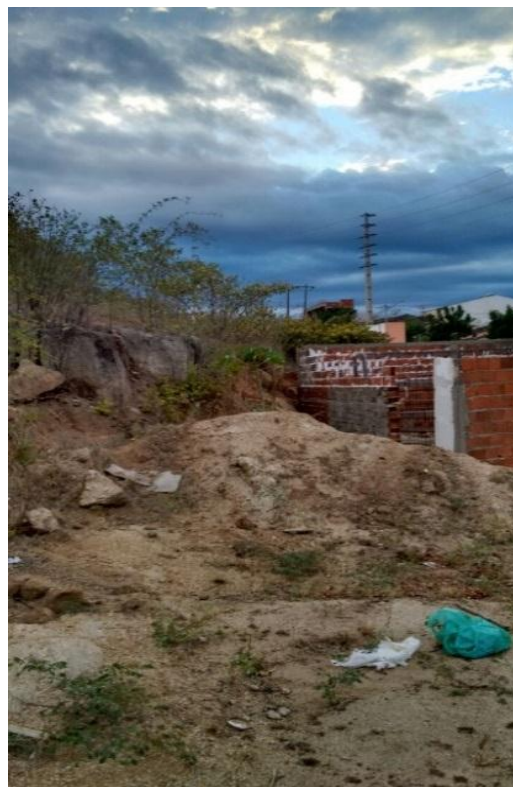
Em seguida analisamos áreas com risco de desmoronamento em edificação ao pé do talude, a qual a construção analisada foi de uma residência que está localizada na base de um talude o qual oferece risco, tendo em vista que taludes naturais apresentam tendência ao desmoronamento, principalmente casos de elevada inclinação, como se pode verificar no caso do talude exposto nas Figuras 3, 4 e 5

Figura 2 – Risco de desmoronamento. Fonte: autoria própria

Figura 3 - Risco de desmoronamento
Fonte: autoria própria

Figura 4- Risco de desmoronamento
Fonte: autoria própria

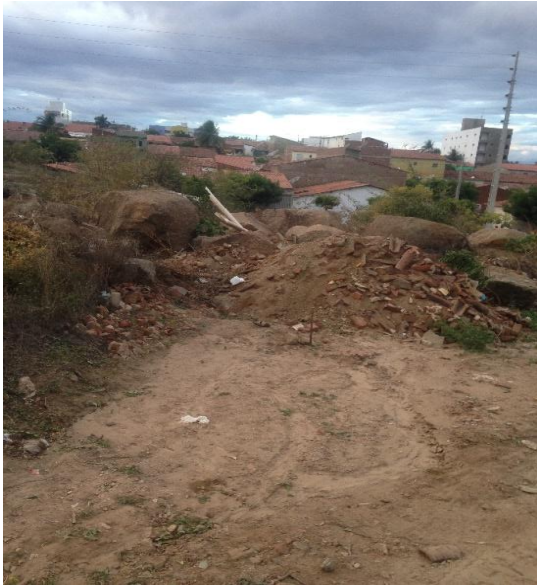
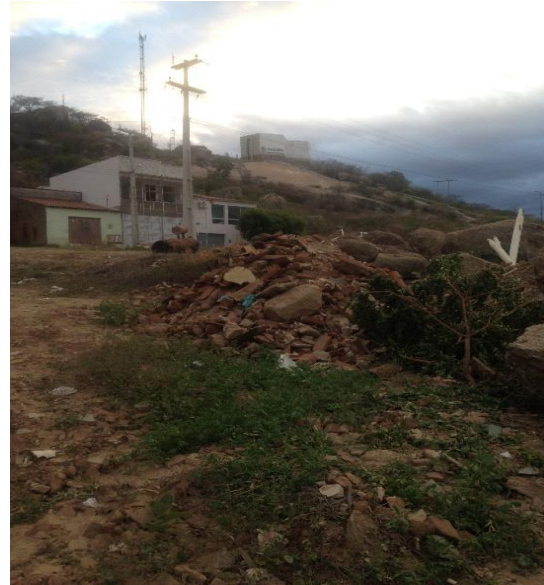
Em seguida analisamos construções em encostas de taludes e presença de resíduos sólidos, pois nessa região, faz-se notório analisar a presença de residências construídas em encostas de taludes, tendo em vista que os mesmos apresentam rochas de grande proporção, deslocadas da rocha mãe e expostas, o que agrava a periculosidade da edificação. Além do exposto, ressalta-se ainda a presença de rejeitos dos processos de edificações, conforme mostrada nas Figuras 6 e 7.

Figura 5 – Rejeitos de construções
Fonte: autoria própria

Figura 6 – Rejeitos de construções
Fonte: autoria própria

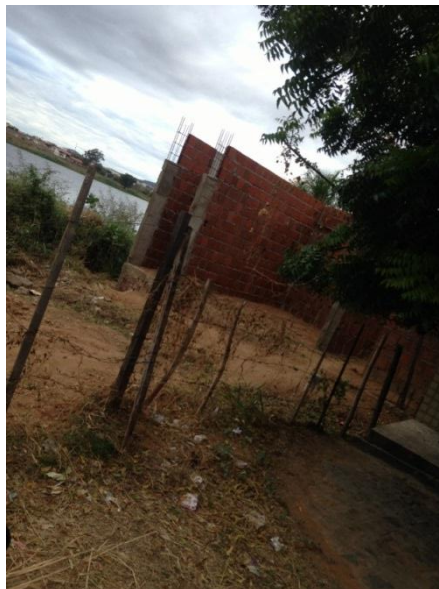
No quesito de edificação em áreas sujeitas à inundação, verificou-se uma construção com água no fundo da imagem (Figura 8), sendo próximo a açude localizado no centro da cidade de Cajazeiras, onde o mesmo é propenso a elevado aumento de volume no início do ano, temporada de chuvas na região, expondo assim, a residência a um eminente risco de inundação durante as referidas épocas.

Figura 7 – Área Sujeita a inundação. Fonte: autoria própria

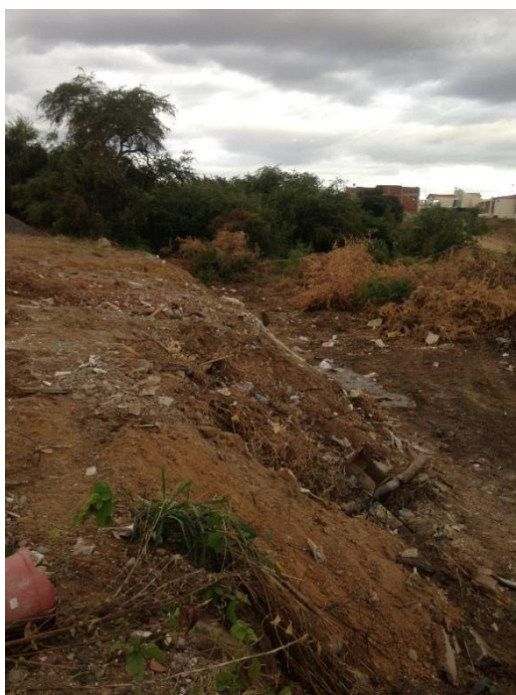
Diagnostica-se na Figura 9, o notável assoreamento do riacho, dado pelo lançamento de resíduos provenientes das construções locais. Em épocas de chuvas, essas águas, em grandes quantidades, terão vazão maior que a suportada pelo riacho e, por conseguinte, inundarão residências que se estabeleceram de modo irregular na região.

Figura 9 – Assoreamento de riacho associado a rejeitos construtivos
Fonte: autoria própria
