ANÁLISE DE MANIFESTAÇÕES PATOLÓGICAS EM ESCOLAS PÚBLICAS NO MUNICÍPIO DE CAJAZEIRAS-PB

No intuito de realizar uma análise da situação predial nas escolas públicas do Município de Cajazeiras-PB, foram feitos levantamentos nas estruturas edificadas de duas escolas municipais buscando sintomas de manifestações patológicas, bem como, suas possíveis causas, formulando relatórios acompanhados de registro fotográfico e com um mapeamento indicando a presença dessas manifestações, em planta baixa, para cada unidade escolar inspecionada. Além, de um levantamento de informações sobre a temática, foram elaborados e aplicados dois tipos de questionário: o primeiro teve como alvo os funcionários e alunos das escolas em estudo e o segundo foi respondido pela própria equipe do projeto. As manifestações patológicas foram agrupadas por ambiente de propagação em que se apresentam os sintomas em cada escola, gerando-se assim, resultados estatísticos de incidência desses danos. Os relatórios foram entregues aos órgãos educacionais e responsáveis pelas escolas, para que tomassem conhecimento e realizassem intervenções, bem como, os devidos reparos. Nos relatórios, concluiu-se que entre os problemas pre

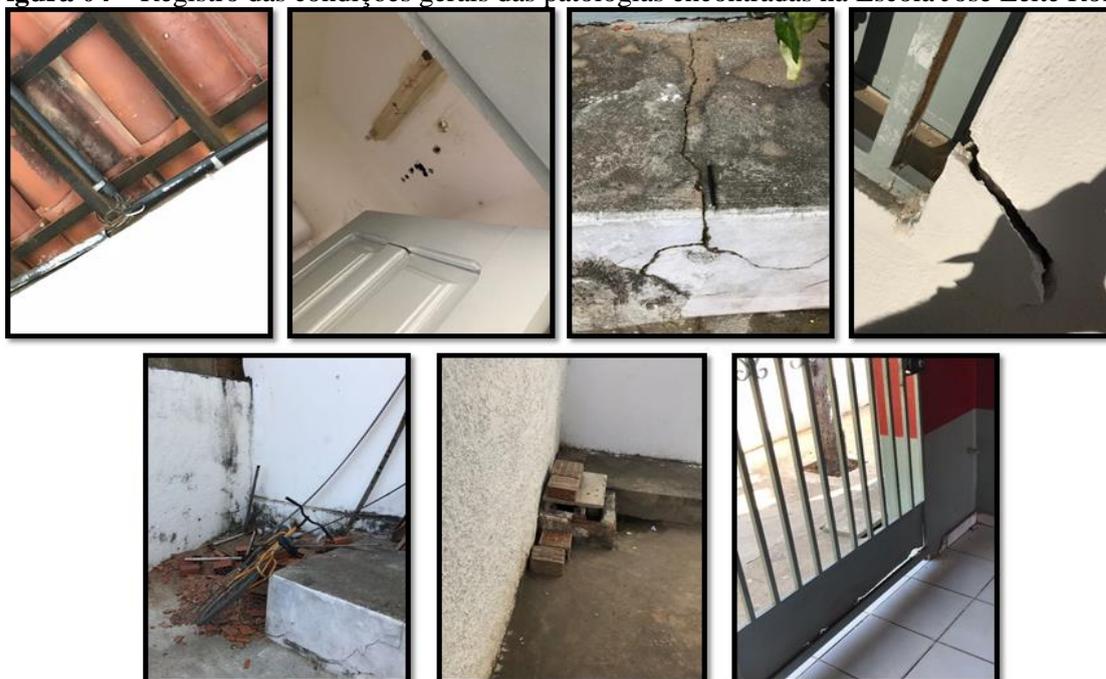
Figura 04 – Registro das condições gerais das patologias encontradas na Escola José Leite Rolim

Quanto aos resultados obtidos por meio de registros fotográficos, são exibidos a posterior as Figuras 03 e 04, em forma de relatório fotográfico, e estas foram selecionadas por meio de uma seleção de frequência de tal patologia em cada escola.

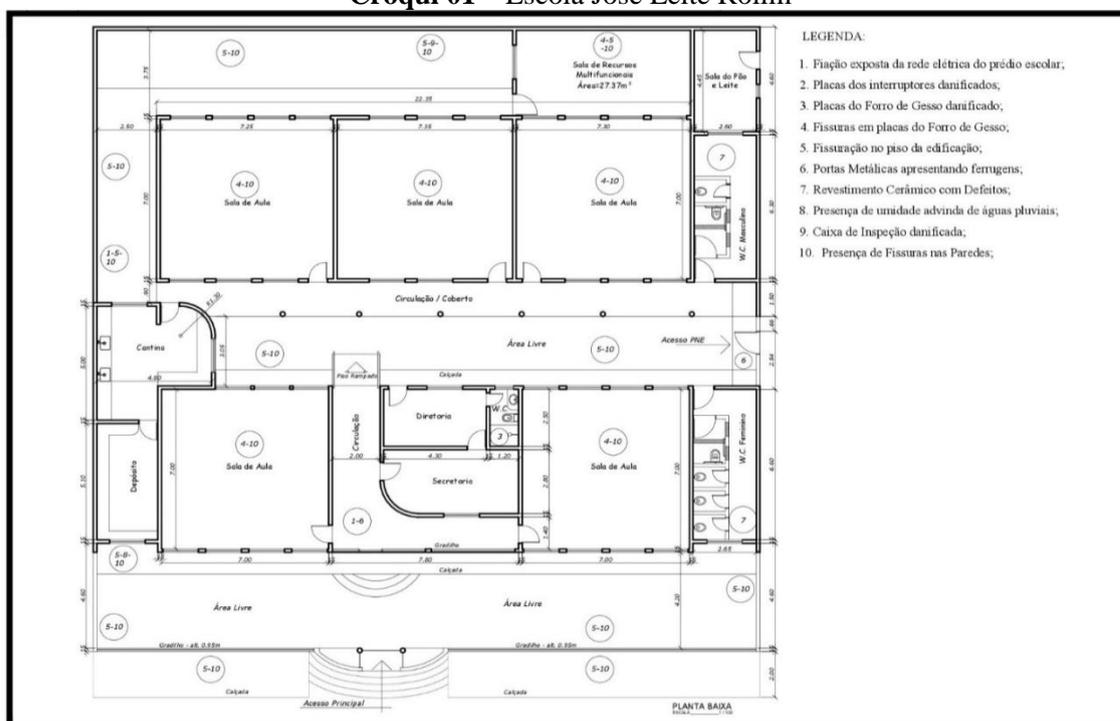
Croqui 01 – Escola José Leite Rolim

Para uma melhor localização, de maneira geral, os croquis abaixo apresentam o local da aquisição de cada patologia registrada por foto, ambos adaptados do documento fornecido pela Secretaria de Obras.
