# ANÁLISE DE MANIFESTAÇÕES PATOLÓGICAS EM ESCOLAS PÚBLICAS NO MUNICÍPIO DE CAJAZEIRAS-PB

No intuito de realizar uma análise da situação predial nas escolas públicas do Município de Cajazeiras-PB, foram feitos levantamentos nas estruturas edificadas de duas escolas municipais buscando sintomas de manifestações patológicas, bem como, suas possíveis causas, formulando relatórios acompanhados de registro fotográfico e com um mapeamento indicando a presença dessas manifestações, em planta baixa, para cada unidade escolar inspecionada. Além, de um levantamento de informações sobre a temática, foram elaborados e aplicados dois tipos de questionário: o primeiro teve como alvo os funcionários e alunos das escolas em estudo e o segundo foi respondido pela própria equipe do projeto. As manifestações patológicas foram agrupadas por ambiente de propagação em que se apresentam os sintomas em cada escola, gerando-se assim, resultados estatísticos de incidência desses danos. Os relatórios foram entregues aos órgãos educacionais e responsáveis pelas escolas, para que tomassem conhecimento e realizassem intervenções, bem como, os devidos reparos. Nos relatórios, concluiu-se que entre os problemas p

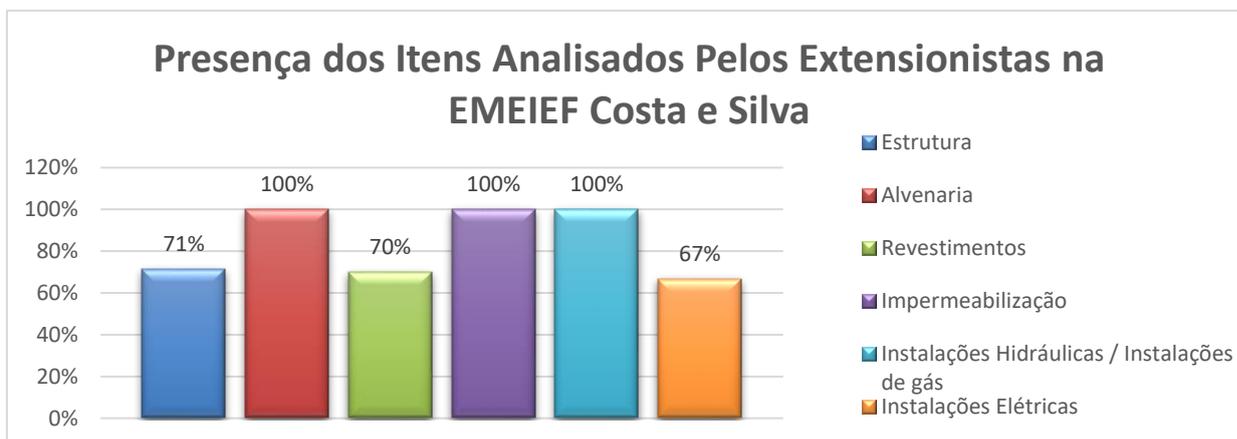
**Gráfico 01** – Resultado referente ao questionário aplicado na Escola Costa e Silva.

Observando o Gráfico 01, temos então que dentre os itens presentes e analisados dos questionários tivemos a presença de todas as patologias nas categorias de Alvenaria, Impermeabilização e Instalações Hidráulicas/Instalações de Gás. Sendo que, a Estrutura apresentou 71% das anomalias avaliadas, Revestimentos 70%, e o item com a menor porcentagem foi à categoria das Instalações Elétricas apresentando 67%.

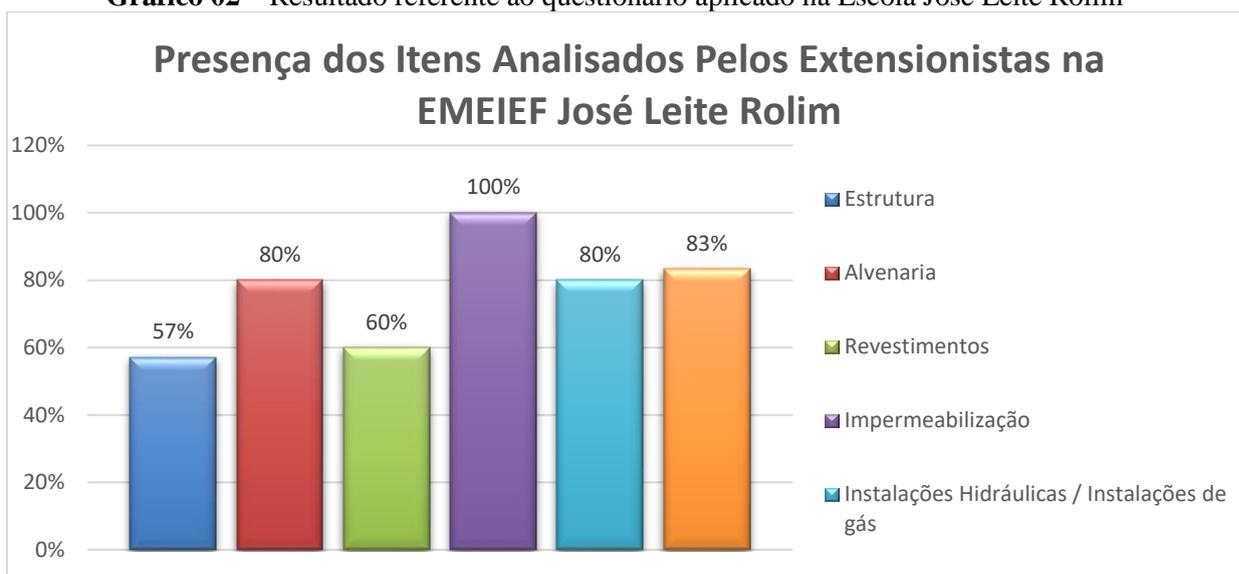
**Gráfico 02** – Resultado referente ao questionário aplicado na Escola José Leite Rolim

De modo geral, é notória a presença com mais de 50% dos itens analisados, em todas as categorias, sendo a categoria Impermeabilização com 100% em ambos.

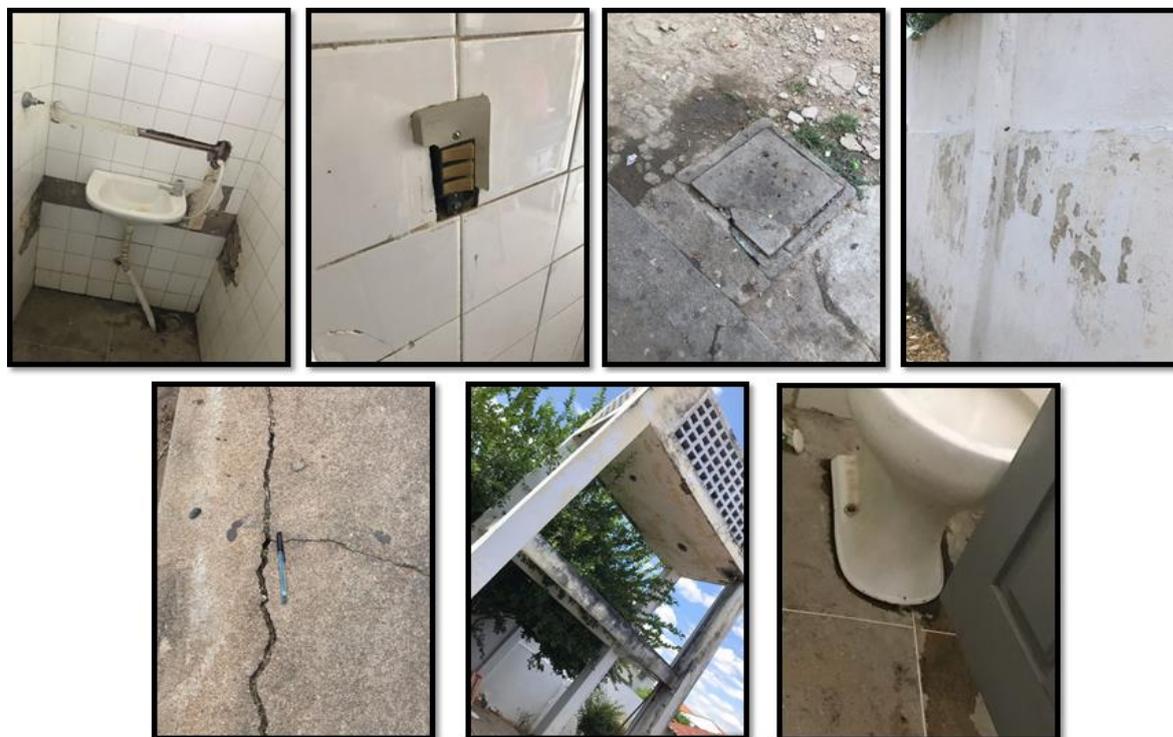
**Figura 03** – Registro das condições gerais das patologias encontradas na Escola Costa e Silva

Quanto aos resultados obtidos por meio de registros fotográficos, são exibidos a posterior as Figuras 03 e 04, em forma de relatório fotográfico, e estas foram selecionadas por meio de uma seleção de frequência de tal patologia em cada escola.

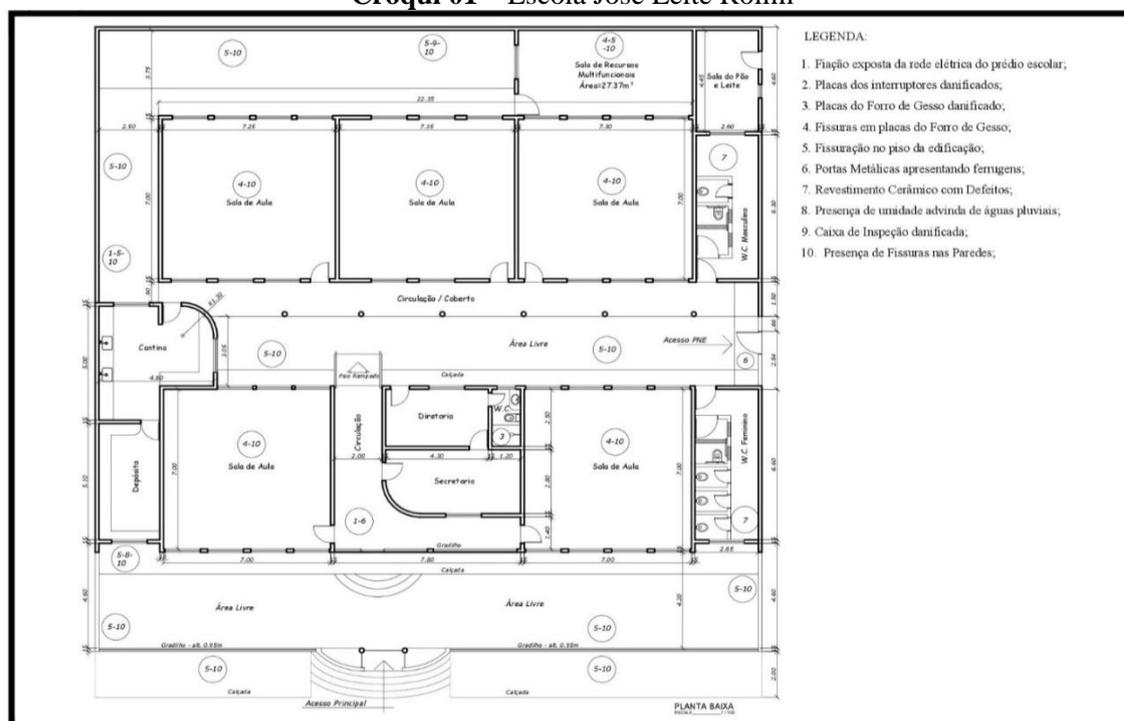
**Croqui 01** – Escola José Leite Rolim

Para uma melhor localização, de maneira geral, os croquis abaixo apresentam o local da aquisição de cada patologia registrada por foto, ambos adaptados do documento fornecido pela Secretaria de Obras.
