ESTUDO INVESTIGATIVO A RESPEITO DA SITUAÇÃO DOS EDIFÍCIOS DE CARÁTER HISTÓRICO DA CIDADE DE SÃO SEBASTIÃO DO UMBUZEIRO – PB.

Área temática: Manutenções Prediais

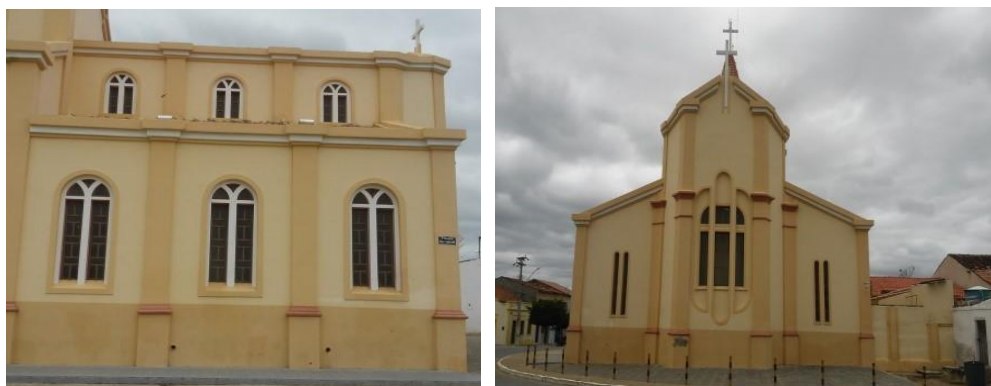
Uma das principais construções do objeto de estudo é a igreja católica matriz, localizada no coração da cidade, é a construção de pedra e argamassa mais alta da cidade, sua datação é imprecisa, graças a falta de documentação da época, contudo, pode-se basear pelos registros históricos, que a mesma possui cerca de 150 anos, embora sua construção tenha sido dividida em duas fases, a primeira foi a capela, onde hoje se localiza na parte de traz da construção, a segunda fase é a construção da torre, esta foi iniciada em 1946 (RIETVELTD, 1999). [Ver figuras 1 e 2].

Figuras 1 e 2 – Vista lateral e frontal da antiga capela, 2017

No ano de 2014, este edifício passou por uma manutenção completa, incluindo corretivas e preventivas com o intuito de revitalizar sua beleza e aumentar sua vida útil. Essas manutenções duraram quase dois anos, fora trocado a madeira e pintura, modificaram o reboco interno e externo e o acabamento em seus detalhes.

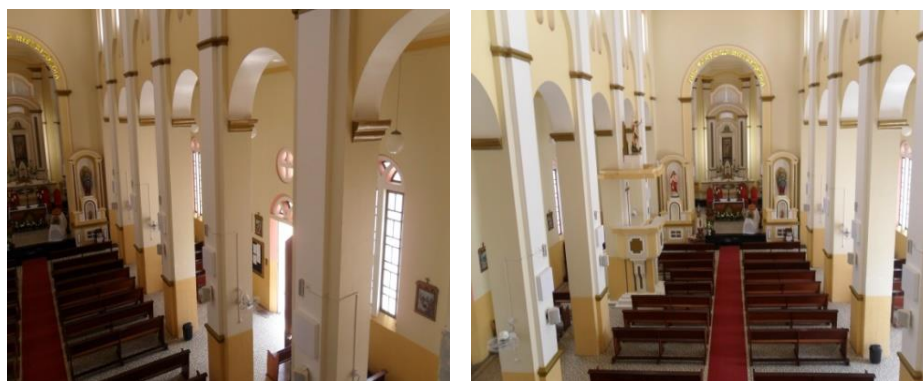
O interior dessa construção é uma fusão de estilos, unindo o barroco, que está nítido pela riqueza de detalhes e do maneirismo, pela geometria assimétrica em suas peças estruturais e ornamentais, como visto na figura 4 e 5. Um detalhe a ser frisado nessa imagem é a quantidade de pilares de sustentação, ao todo são 12, representando a quantidade de apóstolos de Jesus Cristo, isso foi uma exigência do sacerdote que a projetou.

Figuras 4 e 5 – Vista do interior da igreja matriz, 2017

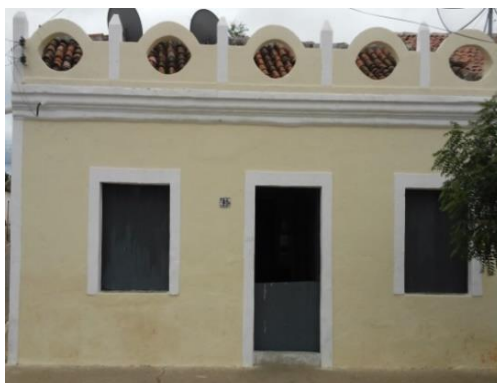
Na figura abaixo, vê-se a primeira residência a ser construída na cidade, ao longo de seus quase dois séculos de vida, várias reformas substituíram sua fachada original, além de sua integridade física, sendo necessário a diminuição do seu tamanho. No mais, a mesma

possui uma boa qualidade no que tange a suas manutenções corretivas. Os seus descendentes ainda residem nela e cuida de sua preservação.

Toda a sua fachada, no que concerne ao modelo, é original, assim como a arquitetura interior, totalmente compreendida nos moldes da segunda metade do século XVIII.

Figura 6 – Fachada da primeira casa do município, 2017

As principais manutenções realizadas ao longo dos tempos nesse edifício são de cunho corretivo, como a troca da madeira do telhado e o próprio telhado após o desgaste das intempéries, e o refazimento do substrato das paredes por motivos de salinidade. O próximo bem analisado, também está localizada no centro, onde a residência possui as peculiaridades necessárias ao estudo, sendo considerada a segunda casa a ser construída no município, na época, ainda com status de povoado.

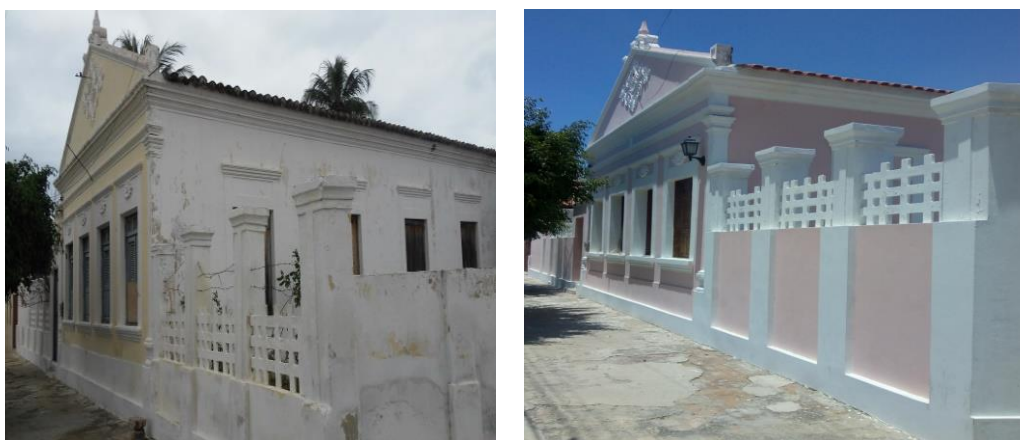
Nos últimos anos, os descendentes aos quais ela pertencia, a venderam, o novo proprietário proporcionou uma reforma quase que completa, revitalizando-a, efetuando manutenções de características tanto corretivas quanto preventivas, deixando sua fachada intocada no que se refere a sua integridade [Ver figuras 7 e 8].

Figuras 7 e 8 – Antes e depois da reforma do terceiro bem estudado

Podemos visualizar a mudança no aspecto estético desse imóvel, fora feito as devidas manutenções, tanto as corretivas, quanto as preventivas, além disso, as características que a distingue como histórica e tombada, foram devidamente preservadas e realçadas, corroborando com os aspectos requeridos pelo IPHAN.

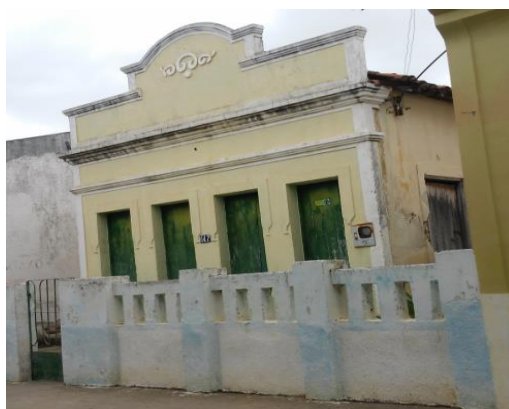
A próxima residência estudada possui características semelhantes às demais no quesito detalhes e ornamentações, contudo detém de um muro baixo de um metro de altura, típico das características do início do século XX, sua porta de entrada não fica na sua parte frontal, mas sim em sua lateral, deixando a sua frente apenas as esquadrias de madeira.

Sua datação, como as demais, é imprecisa, pois como em todas as construções antigas, a documentação era um artigo raro de se conseguir, dessa forma, dificulta a sua exatidão. Sua fachada possui detalhes na parte superior e atualmente não está passando por manutenção de nenhum tipo, uma vez que não está sendo residida, como está representado na figura 9, destacam-se as nuances do estilo de sua fachada.

Figura 9 – Edifício da Rua Artur Costa Leitão

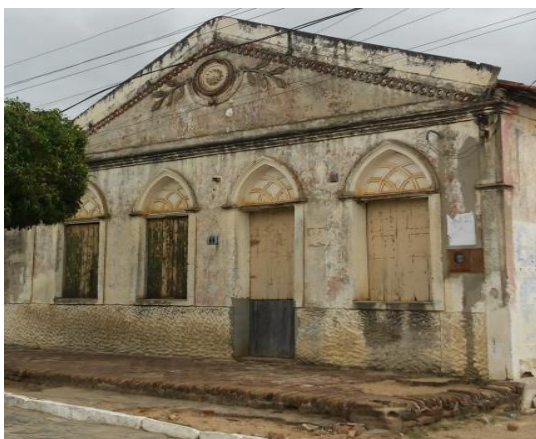
O próximo imóvel tombado fica localizado na chamada, Rua Artur Costa Leitão, dentre todas, é a que mais necessita de manutenções corretivas. Este tem em comum com as demais, o detalhe de um brasão na parte superior de sua construção, era uma das marcas das construções da época [Ver figura 10].

Constata-se que sua fachada necessita de manutenções corretivas no que se refere a integridade do substrato do reboco, pintura e a madeira de suas esquadrias, ainda na questão externa, a calçada está em processo de desgaste em sua maior parte. No interior, é importante destacar a precisão de uma nova cobertura, assim como a deterioração das paredes do interior.

Figura 10 – Vista da fachada frontal da residência da rua Dr. André Bezerra
