Implantação de métodos de tratamento para combater as eflorescências

Iracira José da Costa Ribeiro ^[1]. Gerson Emídio Barbosa ^[2]. Osmando da Silva ^[3]. Débora Thais Rodrigues de Araújo ^[4]. Adri Duarte Lucena ^[5].

[1] iracira@hotmail.com. [2] gerson_e.b@hotmail.com. [3] osmandosilva@hotmail.com. [4] deborathaisaraujo45@gmail.com [5] adridulu@gmail.com. IFPB Monteiro.

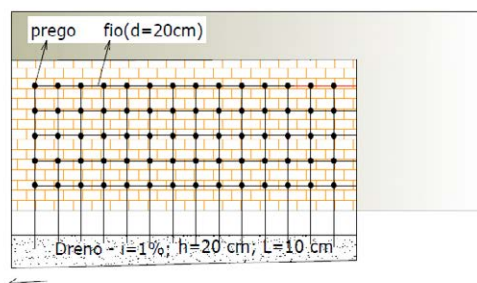
Este trabalho propôs um estudo de campo, do tipo descritivo, com dados de natureza qualitativa e quantitativa, adotando amostras de materiais, para análise em laboratório e implantação de métodos de tratamento das eflorescências nas paredes de uma residência situada na Rua Rodolfo Simões, no Centro da cidade de Monteiro. O método de eletro-osmose foi implantado, conforme mostrado nas Figuras 3 e 4, sendo adaptado um dreno com tubo de PVC de 32,0 mm de diâmetro, pois a edificação é conjugada nas duas laterais, não permitindo o escoamento pela parte externa. O tubo foi furado na parte superior com brocas de 5,0 mm para drenar a água da parede.

Figura 3 – Esboço do método de eletro-osmose

A aplicação de eletro-osmose para secar paredes úmidas baseia-se no princípio de que a parede, a umidade e o terreno podem constituir um sistema semelhante ao de uma pilha elétrica. Uma pilha é constituída por dois materiais sólidos (eletrodos) que possuem potenciais elétricos diferentes, colocados em um meio condutor líquido ou sólido granulado úmido (eletrólito). Quando se liga um fio condutor entre os dois eletrodos (que podem ser formados por dois metais ou por um metal e uma haste de carbono), se obtém um circuito e aparece uma corrente elétrica (Gewehr, 2004).

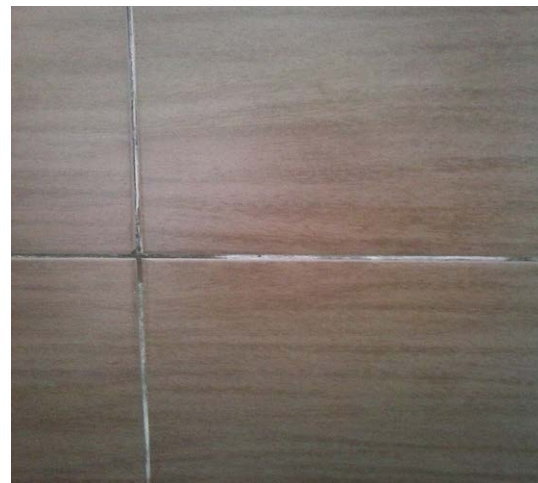
A parede 2 foi a primeira a receber o método da aplicação de revestimento cerâmico, há cerca de três anos, muito usado pelos moradores da cidade para solucionar o problema da salinidade, embora esse método só sirva para esconder as eflorescências. Um morador relatou que, em pouco tempo, aproximadamente um mês após ser colocado o revestimento, percebeu que as eflorescências surgiram em pequenos pontos nas juntas da cerâmica e continua aumentando muito lentamente no decorrer do tempo (Figura 6).

Figura 6 – Parede 2 após o tratamento com cerâmica

Parede 2: Foi realizado um revestimento cerâmico, há cerca de 3 anos, segundo os métodos tradicionais da região. Feito o emboço, foi assentado o revestimento cerâmico no tamanho 0,45 x 0,45 m com um rejunte de 0,004 m.

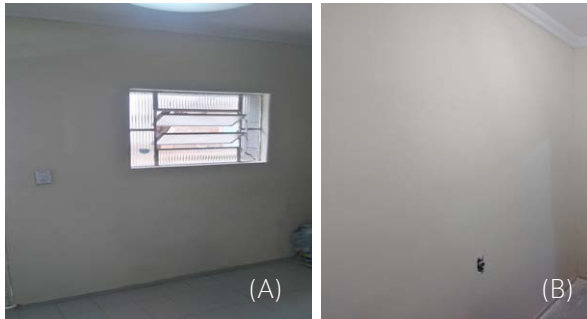
Após cerca de dez meses de observação, verificou-se que os métodos não são somente um paliativo, eles realmente funcionam, e pode-se dizer que a intervenção está sendo eficiente. Até o presente momento, não surgiram manchas ou qualquer outro problema relativo à eflorescência, como pode

ser observado nas figuras 7 e 8, que mostram como está o aspecto das paredes recentemente.

Figura 7 – (A) Parede 1 (B) Parede 6, método de eletro-osmose

Parede 1: O método usado foi o de eletro-osmose, sendo removido todo o reboco, feita a limpeza do local por escovação e retiradas todas as impurezas. Em seguida, foram colocados os pregos de aço galvanizado, com um espaçamento de 20,0 cm, com todos os fios de cobre interligados, que foram conduzidos para um dreno feito de tubo PVC com diâmetro 32 mm (com furos de 5,0 mm na parte superior), embutido a uma declividade de 1%, com o caimento para fora da residência. Logo após, foi colocada a primeira camada de revestimento por cima da malha eletro-osmótica, com traço de cimento e areia lavada

Parede 6: Foi utilizado o método da eletro-osmose da mesma forma que foi feito na parede 1. Foi utilizado, contudo, no reboco de revestimento à base de cal, o “REBOCAL”, obedecendo ao traço recomendado pelo fabricante (1:2:8).

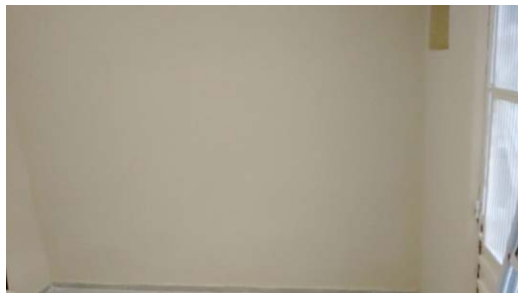
Figura 8 – Parede 5, método de impermeabilização

Paredes 4 e 5: Foi removido todo o revestimento e aplicado novo emboço no mesmo traço da parede 1. Por cima do revestimento, três demãos cruzadas de impermeabilizante; e por último a camada de 1,0 cm de reboco com argamassa à base de cal “REBOCAL”.
