# Implantação de métodos de tratamento para combater as eflorescências

### 3 Estudo de caso: aplicação de métodos de tratamento

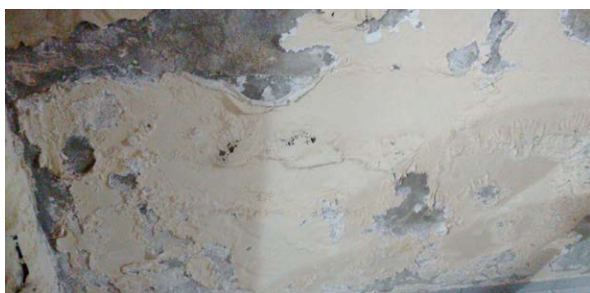
**Figura 1** – Parede 1 com eflorescências, antes das intervenções

O estudo foi realizado em uma residência unifamiliar, localizada na cidade de Monteiro, no Cariri paraibano. Foram selecionadas seis paredes da moradia para fazer o estudo. As paredes foram escolhidas por apresentarem maiores indícios de manifestações patológicas, as quais eram facilmente identificadas, uma

vez que seus danos eram aparentes, assim como sua interferência na qualidade estética do ambiente (ver Figura 1).

O método de eletro-osmose foi implantado na parede 1, em fevereiro de 2016. A parede 6 também recebeu o mesmo método no mês de julho. A parede 2 já continha revestimento cerâmico, e as demais paredes receberam reboco com impermeabilizante, como mostra o croqui da Figura 2.

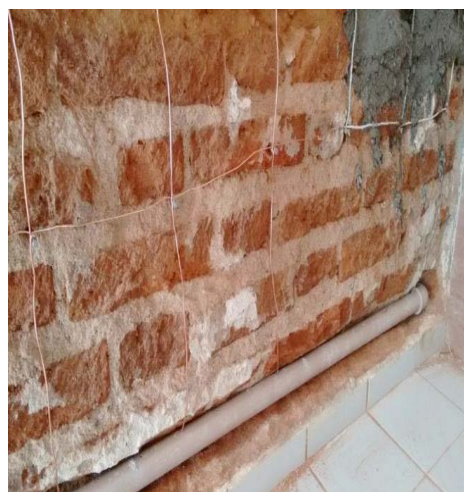
**Figura 4** – Método implantado com dreno PVC

**Parede 1:** O método usado foi o de eletro-osmose, sendo removido todo o reboco, feita a limpeza do local por escovação e retiradas todas as impurezas. Em seguida, foram colocados os pregos de aço galvanizado, com um espaçamento de 20,0 cm, com todos os fios de cobre interligados, que foram conduzidos para um dreno feito de tubo PVC com diâmetro 32 mm (com furos de 5,0 mm na parte superior), embutido a uma declividade de 1%, com o caimento para fora da residência. Logo após, foi colocada a primeira camada de revestimento por cima da malha eletro-osmótica, com traço de cimento e areia lavada

na proporção de (1:6) e aditivo impermeabilizante hidrofugante Tecplus 1, na proporção de 1 litro para 25 kg de cimento. Após oito dias, foi colocada uma camada de reboco pronto com 1,0 cm de espessura. O método pode ser visto na Figura 4.

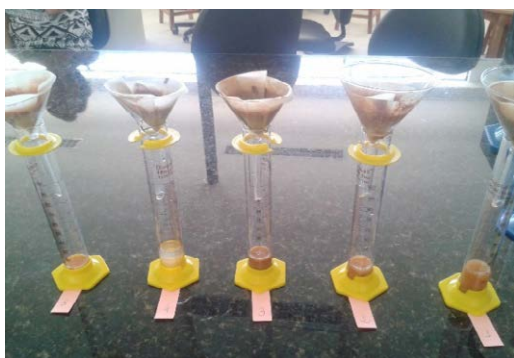
Figura 5 – Obtenção do extrato solúvel

Para determinar a massa da amostra, foi usada a balança do tipo Marte, com massa mínima de 0,5 g, e precisão de 0,01g. Para obtenção do extrato solúvel, foi misturado 10g de material, para algumas amostras, e 20g para outras (essa diferença foi considerada no momento do cálculo da concentração de sais), com 40 ml de água destilada e filtrada em papel filtro com diâmetro de 15,0 cm, gramatura de 80 g/m, espessura de 205,0 µm e permeabilidade ao ar de 14,0 l/s.m<sup>2</sup>. O filtro foi adaptado a um funil acoplado a uma proveta para a filtração. O extrato obtido foi usado para determinar a condutividade elétrica, como podemos observar na Figura 5.

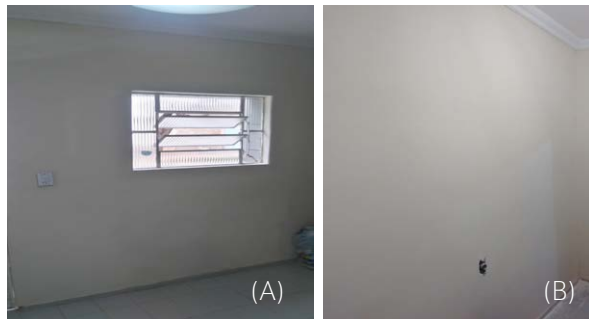
**Figura 7** – (A) Parede 1 ( B) Parede 6, método de eletro-osmose

Após cerca de dez meses de observação, verificou-se que os métodos não são somente um paliativo, eles realmente funcionam, e pode-se dizer que a intervenção está sendo eficiente. Até o presente momento, não surgiram manchas ou qualquer outro problema relativo à eflorescência, como pode

ser observado nas figuras 7 e 8, que mostram como está o aspecto das paredes recentemente.

**Parede 6:** Foi utilizado o método da eletro-osmose da mesma forma que foi feito na parede 1. Foi utilizado, contudo, no reboco de revestimento à base de cal, o "REBOCAL", obedecendo ao traço recomendado pelo fabricante (1:2:8).
