Diagnóstico das condições de saúde e segurança no trabalho: um estudo em obras de edificações verticais

Nesse sentido, este estudo apresenta parte do diagnóstico realizado em dois canteiros de obras localizados em duas cidades do estado da Paraíba, João Pessoa e Patos, relativo às condições de SST a que estão submetidos os trabalhadores desses canteiros, tomando como base a NR 18 (Norma Regulamentadora sobre Condições e Meio Ambiente do Trabalho na Indústria da Construção) do Ministério do Trabalho e Emprego (MTE).

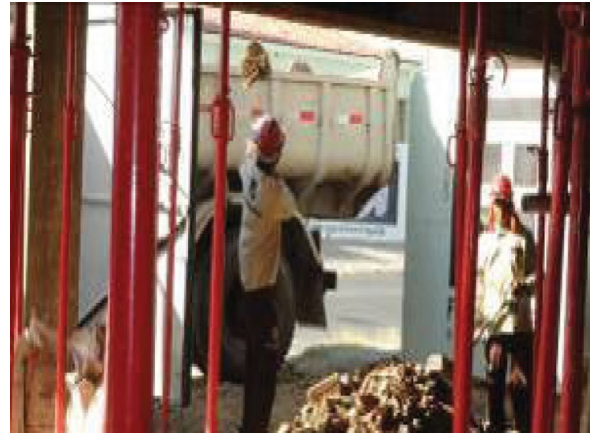
Figura 1 – Acúmulo de entulho em local de passagem.

Armazenagem e estocagem de materiais	Utilização de <i>palets</i> para estoque de materiais; Utilização de caixotes e prateleiras com identificação para o estoque de materiais.	Desorganização de baias para armazenagem de agregados, interferindo no fluxo dos carrinhos de mão.
Proteção contra incêndios	Existência de extintores de incêndio na carpintaria e no escritório.	Extintores largados no piso, empoeirados e sujos.
Sinalização de Segurança	Placas de sinalização quanto ao risco de queda, à obrigatoriedade do uso do EPI, a choque elétrico e à higiene do trabalho; Placas de identificação de acesso aos pavimentos e ao elevador.	
Treinamento	Realização de treinamentos e palestras sobre SST com frequência, em ambiente equipado com cadeiras e quadro branco.	
Ordem e limpeza	Pavimentos da obra limpos e desimpedidos; Trabalhadores empenhados na remoção de entulhos no subsolo.	Subsolo (local reservado para armazenagem de materiais) desorganizado, com sobras de materiais e entulhos.

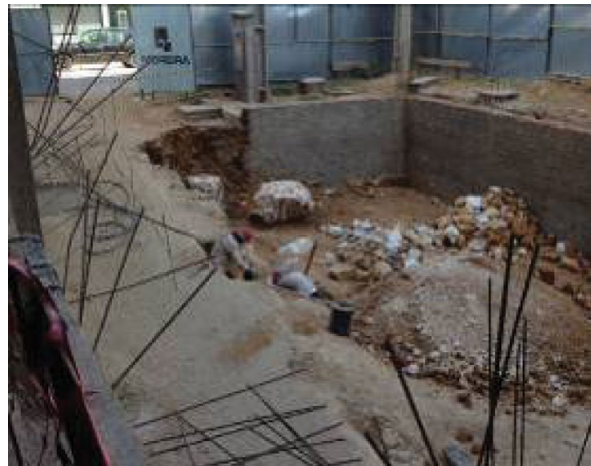
Figura 2 – Pontas de ferro sem proteção.

Armações de aço		Existência de pontas de vergalhões de aço desprotegidas.

Nos dois canteiros verificou-se a necessidade de garantir a segurança quanto às armações de ferros que, ao contrário do que a norma exige, estavam com as pontas desprotegidas.

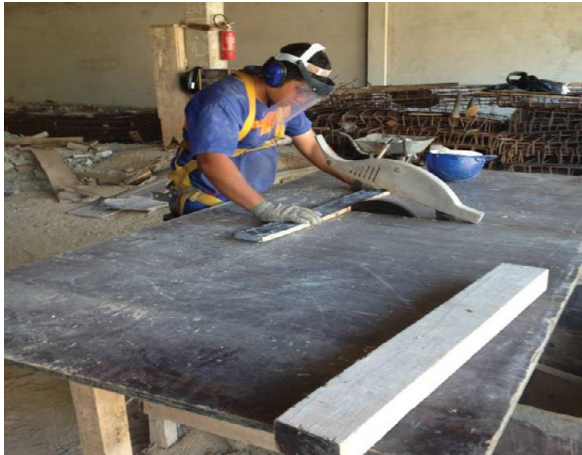
Figura 3 – Utilização da serra com a coifa levantada

Itens de verificação	Aspectos	
	Positivo	Negativo
PCMAT	Disponível para consulta pelas partes interessadas; Inserção de programa educativo relativo à prevenção de doenças e acidentes de trabalho, através da apresentação do teatro “arte no canteiro”.	
Área de vivência	Existência de instalações sanitárias, vestiários, alojamento, local de refeições, cozinha para preparo de refeições e área de lazer.	Más condições de organização, conservação e higiene das áreas de vivência.
Escadas, rampas e passarelas	Rampas provisórias de madeira, com corrimão, em boas condições de uso e segurança.	
EPI	Utilização dos EPIs adequados aos riscos existentes; Maioria dos trabalhadores das empresas terceirizadas usando EPIs adequados aos riscos.	Trabalhadores da empresa terceirizada de granito sem EPIs.
Carpintaria	Existência de coletor de serragem para refugio dos materiais de pó de serra, bem como de extintor de incêndio.	Posto de trabalho desorganizado, com diversos resíduos de madeiras e outros materiais ao redor; Bancadas sem os fechamentos de suas faces inferiores, anterior e posterior; Risco grave e iminente aos trabalhadores ao movimentarem e levantarem a coifa protetora.

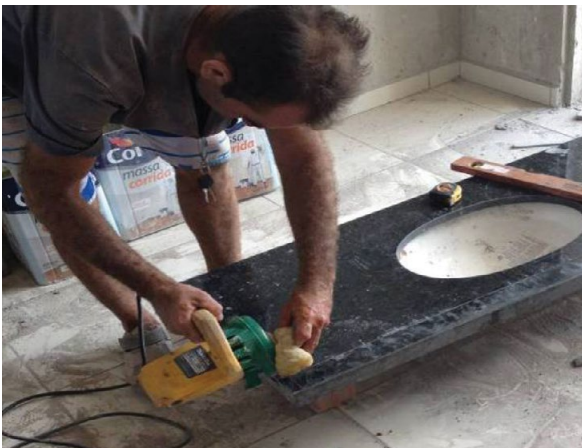
Figura 4 – Terceirizados sem qualquer tipo de EPI
