# Geotecnologias aplicadas à análise de risco a desastres ambientais de um conjunto habitacional

Esta pesquisa se pauta no “cadastro de risco” a desastres de um conjunto habitacional, construído pela Prefeitura Municipal de João Pessoa, para abrigar a comunidade Paulo Afonso em área de preservação (Figura 01). Segundo o IBGE (2000), havia 1.400 pessoas e 260 domicílios.

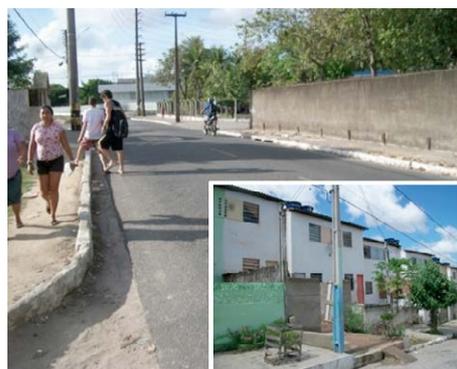
**Figura 02** – Acesso ao conjunto habitacional.  
No detalhe, casas de alvenaria

De acordo com os dados descritivos coletados e seguindo os passos do BCR, o Conjunto Habitacional Monte Cassino apresenta acesso fácil por uma via principal asfaltada para as áreas dos lotes e todas as moradias são de alvenaria (Figura 02).

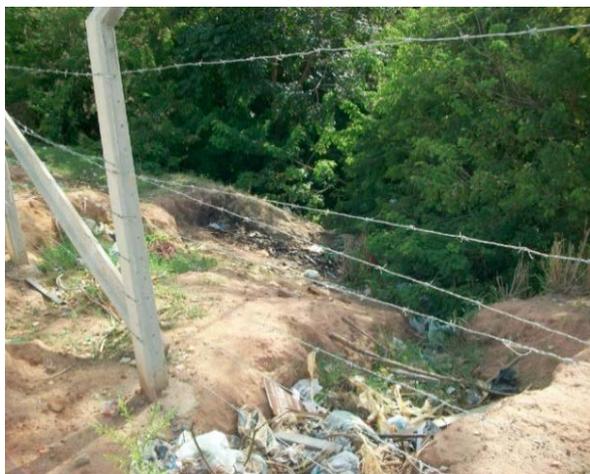
**Figura 03** – Material de aterro argiloso e presença de resíduos sólidos domésticos lançados pelos moradores em volta do talude

A comunidade foi construída sobre um talude de aterro de material do tipo argiloso, apresentando em sua composição resíduos sólidos domésticos e de construção civil (Figura 03).

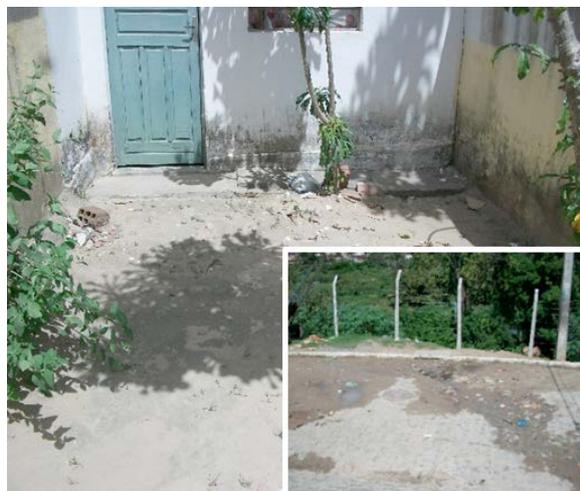
**Figura 04** – Terreno sem drenagem. No detalhe, rede de esgoto também ineficaz

O abastecimento de água é feito pela Companhia de Água e Esgoto da Paraíba (CAGEPA), existe rede de esgoto, mas apresentava vazamentos em algumas tubulações e também possuía águas residuais a céu aberto, causadas pelos moradores (Figura 04); não apresentava afloramentos de água no terreno, porém havia concentração de água na superfície, problema gerado precário sistema de drenagem local.

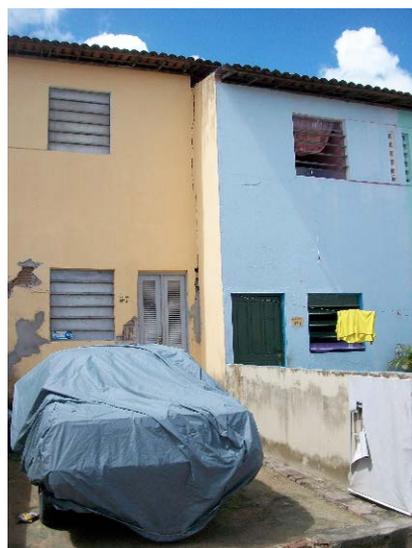
**Figura 05** – Rachadura da cobertura à fundação

Foram verificadas rachaduras e fissuras nas paredes de algumas casas e no terreno, abatimento nas pavimentações das ruas e algumas árvores e postes de iluminação pública apresentavam inclinações, tudo isto indicando que estava ocorrendo movimentação de massa. Os processos de instabilização do terreno também estavam presentes no talude de aterro, nas ruas pavimentadas e em volta do aterro (Figuras 05, 06, 07, 08 e 09).

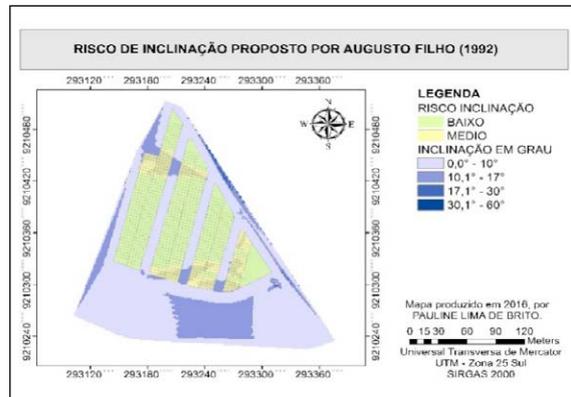
Figura 10 – Lotes propensos a risco de inclinação BAIXO e MÉDIO

A partir das curvas de nível, foi gerada a declividade em grau do terreno. Depois de gerado o MDT, foram identificados os lotes que pertenciam ao “risco de inclinação “BAIXO” e “MÉDIO”, de acordo com os intervalos definidos por Augusto Filho (1992) *apud* Brasil (2008). Essa informação foi inserida na tabela de atributos do arquivo .shp criado e agregada ao mapa de inspeção predial para ser feita a análise do grau de risco de cada lote (Figuras 10 e 11).

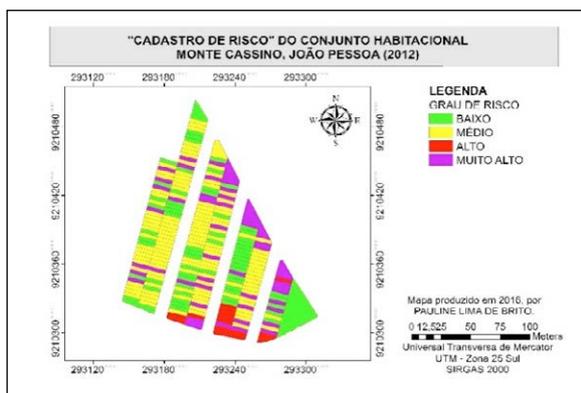
**Figura 12** – Mapeamento dos lotes propensos a risco de desastres por desmoronamento do Conjunto Habitacional Monte Cassino

As classes do grau de risco patológico e a análise do grau de risco foram também inseridas na tabela de atributo do arquivo .shp criado, originando o mapeamento dos lotes propensos a risco de desastres por desmoronamento do Conjunto Habitacional Monte Cassino (Figura 12).

Sobre a necessidade de remoção, a qual está prevista no BCR, o estudo pode mostrar que 48 imóveis (19,2%) se encontravam em nível de risco MUITO ALTO, incluindo as famílias retiradas das casas interdadas, levando 190 pessoas à necessidade de remoção. Verificou-se ainda a existência de 12 imóveis (4,8%) em nível de risco ALTO, o que exige um monitoramento constante. Este levantamento, além prevenir o desastre e evitar mortes e perdas, permite que seja gerado um monitoramento espaço-temporal por meio de novos registros na base de dados.

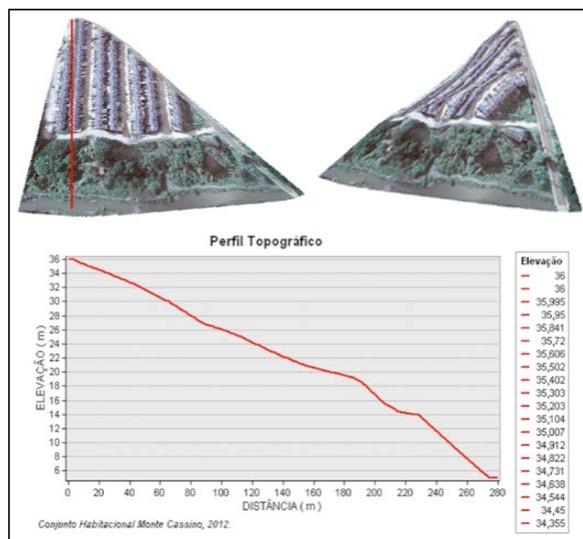
**Figura 13** – Modelo Digital do Terreno com ortofoto. A linha vermelha mostra a localização de extração do perfil topográfico logo abaixo

A partir das curvas de nível, criou-se uma linha do topo à base do talude (na vertical, como mostra a Figura 13), gerando assim um dos perfis topográficos que o levantamento cartográfico nos permitiu criar.

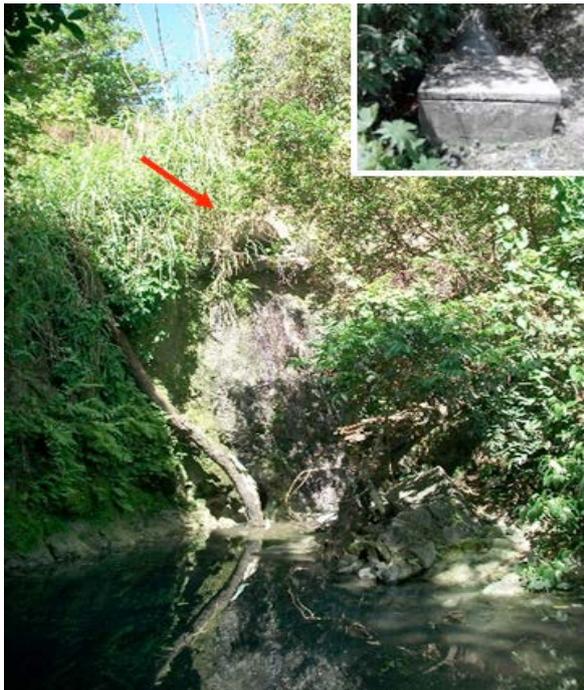
**Figura 14** – A seta indica drenagem pluvial com presença de águas servidas. No detalhe, tubulação de esgoto sobre o topo da encosta

Lamentavelmente, esta nascente encontra-se poluída, tendo em vista a ocupação em volta, resíduos sólidos e drenagem pluvial feita pela prefeitura, muitas vezes afetada por águas servidas, lançadas pela população local. Acima da encosta passa a rede de esgoto (Figura 14).

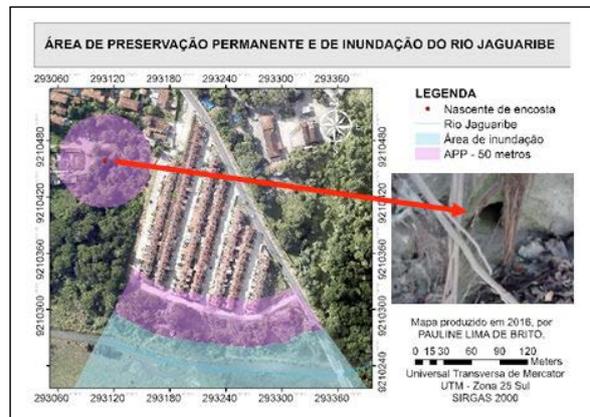
**Figura 15** – Mapeamento da área de proteção permanente e de inundação do rio Jaguaribe

A Figura 15 mostra a localização da nascente e, no detalhe, há uma foto da nascente de encosta identificada no local. Nota-se que a APP em volta da nascente de encosta e da mata ciliar não foi respeitada, pois parte da área está habitada.

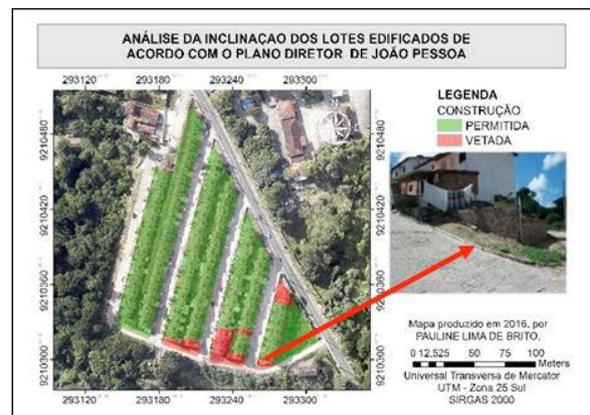
**Figura 16** – Mapa de inclinação do terreno de acordo com o Plano Diretor de João Pessoa (2009)

Quanto à permissão e ou proibição da construção de edificações em áreas inclinadas, segundo o PD de João Pessoa (2009), percebe-se na Figura 16, que dentro do loteamento existem situações que não poderiam ser admitidas.

O mapa da Figura 16 exhibe na cor vermelha que as áreas mais íngremes pertencem aos lotes próximos à rua paralela ao rio Jaguaribe.

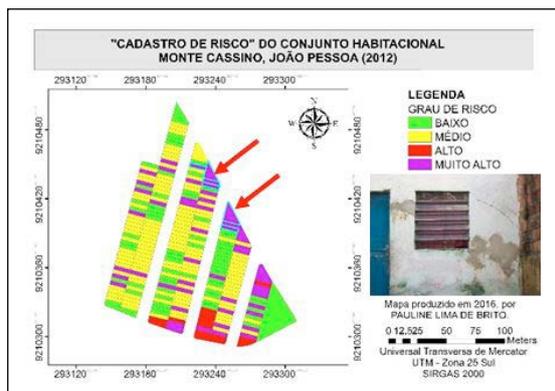
**Figura 17** – Mapa do “cadastro de risco” com os imóveis interditados pela COMPDEC/JP em destaque. No detalhe, a parede com rachaduras de uma das casas interditadas

Observa-se, no mapa da Figura 17, que os cinco imóveis interditados (destacados em azul, indicados pelas setas) estão próximos à via principal, onde o fluxo de veículos é maior, mostrando a possível deficiência na compactação do aterro.

As rachaduras em diagonal confirmam que está havendo movimentação do terreno, afetando a fundação.
