# Diagnóstico da Manutenção Preventiva das Instalações Prediais de Água Fria do CEFET-PB, Unidade João Pessoa.

**Claudiana Maria da Silva Leal, M. Sc; Ana Paula da Silva Batista; Dayelly Gonçalves Fuzari.**

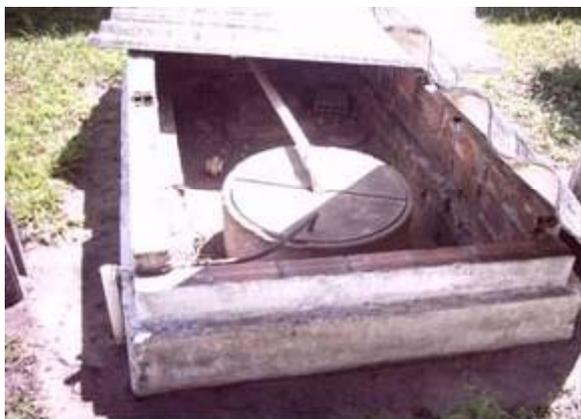
Figura 1. Poço principal da Instituição

Com o resultado da entrevista, seria indispensável elaborar um plano de manutenção específico para os reservatórios, além de projetar todo percurso das tubulações de entrada e saída dos reservatórios para posterior racionalização de futuras reformas na instituição.

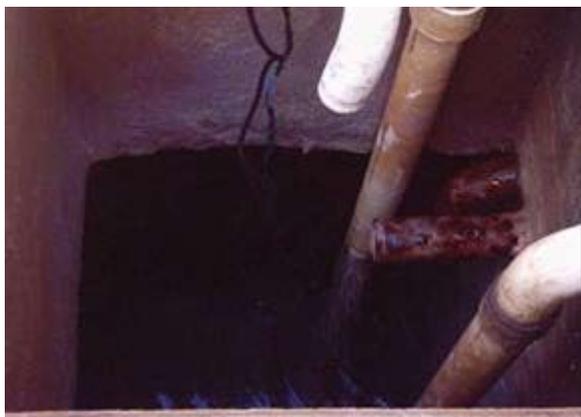
Constatou-se em duas das cisternas, que as tampas não possuem vedação apropriada, pois falta tela de filtro para proteger a sua abertura contra a entrada de corpos estranhos, além de estarem com oxidação acentuada (Fig. 2 e 3). A encanação mostrada na (Fig. 2) retrata o nível de oxidação encontrado. No campo de futebol existe uma

Figura 2. Cisterna com encanação oxidada

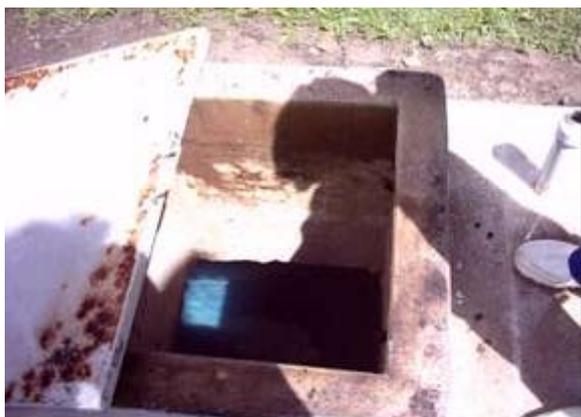
Figura 3. Cisterna sem vedação apropriada

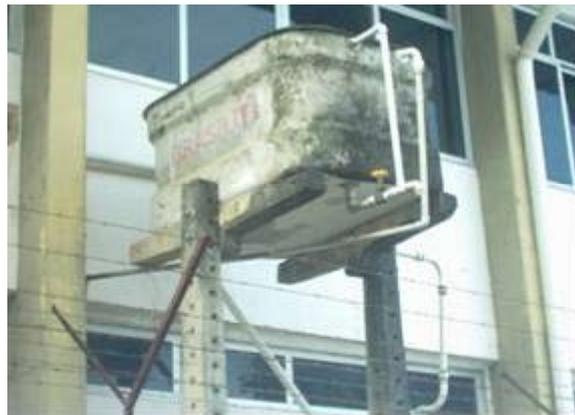
cisterna destinada apenas para a sua irrigação. Registrou-se uma caixa d'água do Laboratório de Hidráulica (Fig. 4) na parte posterior ao Bloco de desenho, o qual não apresentava uma estrutura apropriada para operar serviços de manutenção, já que não há, ao seu redor, suporte para o executor do trabalho.

Figura 4. Reservatório do Laboratório de Instalações Hidráulica

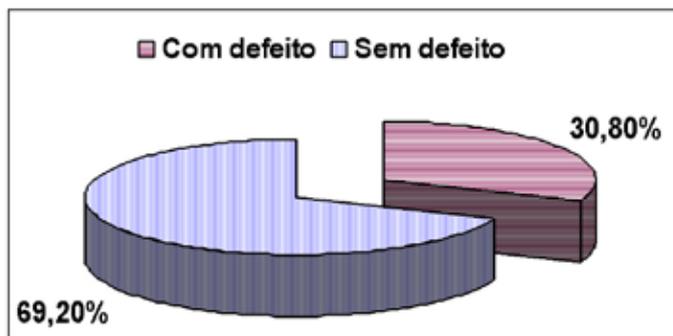
De posse dos dados tabulados, verificou-se que existem 552 pontos de água na instituição 30,80% com defeito e 69,20% sem defeito. A Figura 5 apresenta o universo da amostra por intermédio das porcentagens totais dos componentes com e sem defeito existentes na instalação predial de água fria do CEFET-PB, Unidade João Pessoa, enquanto que a (Fig. 6) representa as quantidades de cada componente mapeado.

Figura 5. Universo da amostra estudada com e sem defeito

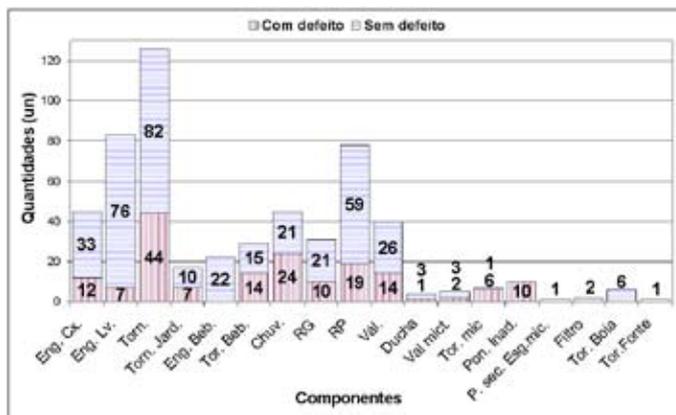
Figura 6. Quantidade dos componentes totais com e sem defeito

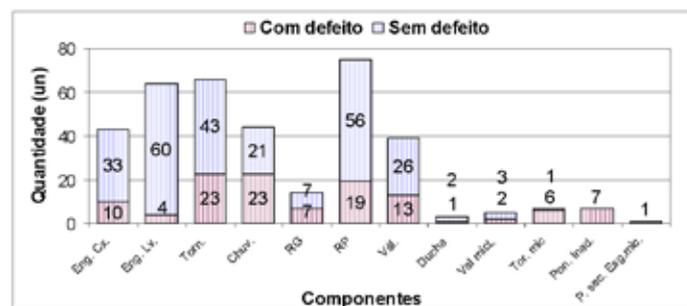
Os componentes que apresentaram maiores quantidades com defeito foram às torneiras, chuveiros e registros de pressão, confirmando o resultado do “check-list” como um todo, o qual será enfocado adiante. A Figura 7 apresenta os componentes inspecionados dos banheiros.

**Figura 7. Quantidades dos componentes com e sem defeito da área molhada banheiros**

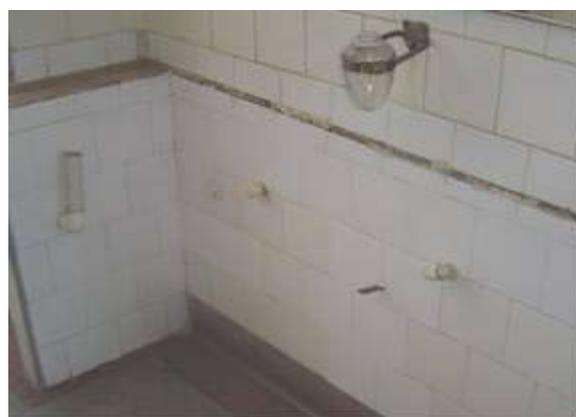
Dentre os locais mapeados, especificamente na área molhada banheiros, constatamos um caso extremo quanto à falta de manutenção, preventiva ou corretiva, já que no sanitário feminino localizado no primeiro andar, próximo

à rampa e ao corredor da sala de vivência, há ausência de lavatórios, torneiras e das bacias sanitárias, pois esses aparelhos encontravam-se interditados, apenas o local reservado para deficiente físico estava disponível para uso Figuras 8 e 9. Pode-se verificar que os pontos de águas estão vedados. As instalações em ferro fundido ainda não foram substituídas.

**Figura 8. Ausência de lavatórios e torneiras no banheiro feminino**

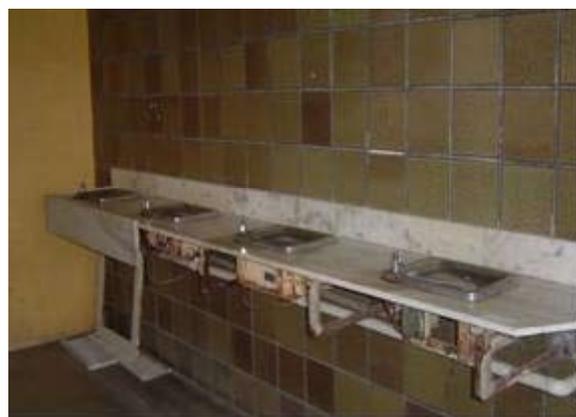
Os bebedouros localizados no pavimento superior, próximo à rampa e ao corredor da sala de vivência, apresentam degradação praticamente total devido à falta de manutenção, porém, ainda continuam sendo utilizados por seus usuários, o que preocupa, já que é possível a contaminação da água devido às péssimas condições da instalação dos mesmos (Fig.9). A Figura 10 apresenta os componentes levantados com e sem defeito na área dos bebedouros.

**Figura 9. Bebedouros localizados no primeiro andar, corredor da sala de vivência**

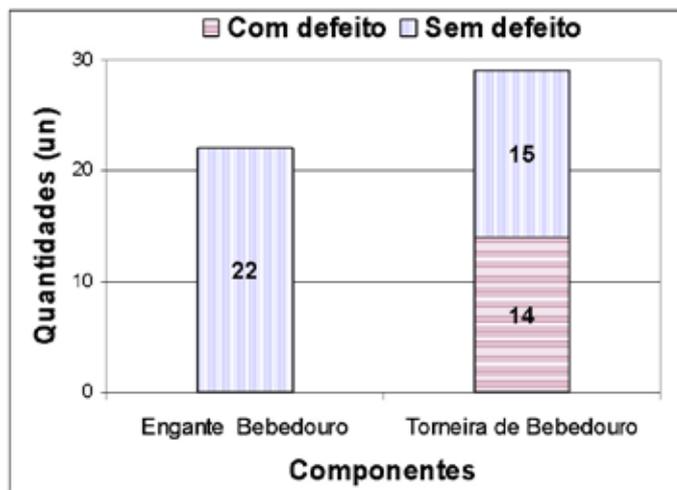
Figura 10. Componentes com e sem defeito da área molhada bebedouros

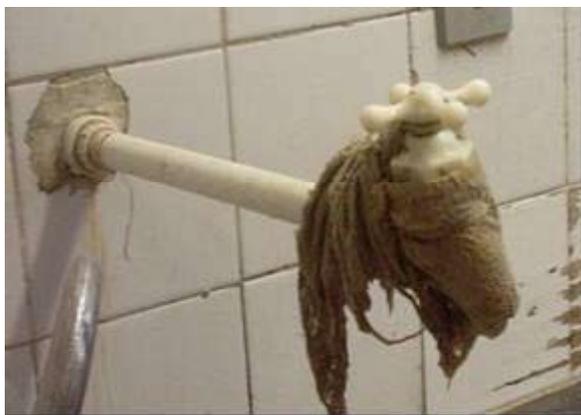
Na área molhada, refeitório, constatamos que o vazamento de água presente em uma das torneiras (Fig. 11) estava sendo amenizado por meio de uma faixa de tecido, problema que estava acarretando desperdício de água, além de falta de higienização. A solução para este defeito seria apenas a substituição da torneira. A Figura 12 representa os componentes com e sem defeito deste ambiente.

Figura 11. Torneira localizada no refeitório amarrada com faixa de tecido para evitar vazamento

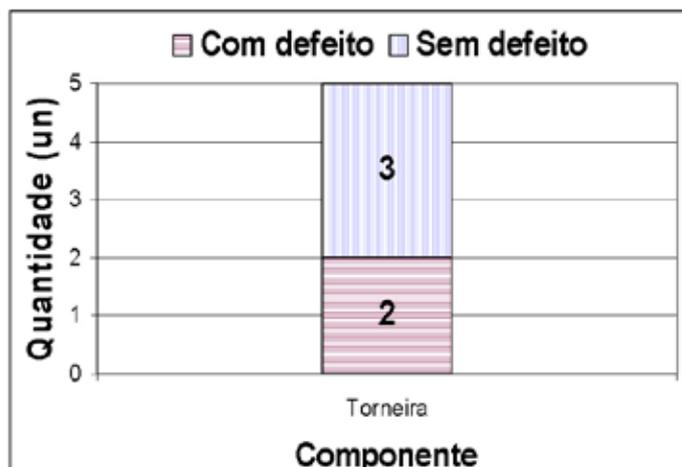
Figura 12. Componentes com e sem defeito da área olhada Refeitório

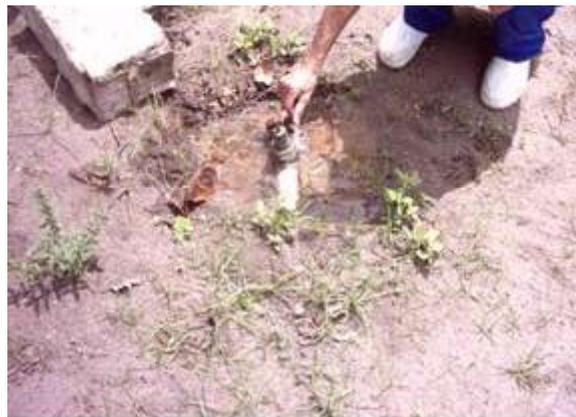
Muitos pontos de água se encontravam em locais de difícil identificação, como é o caso de torneiras enterradas, inclusive registros de gavetas encontrados em caixas de concreto sob pisos. Algumas caixas necessitam de limpeza, pois havia matéria orgânica, e insetos. A área molhada jardim foi a que apresentou maior frequência de casos em que foram encontradas torneiras e registros de gaveta aterrados (Fig.13).

Figura 13. Registro de gaveta enterrado no campo de futebol apresentando vazamento

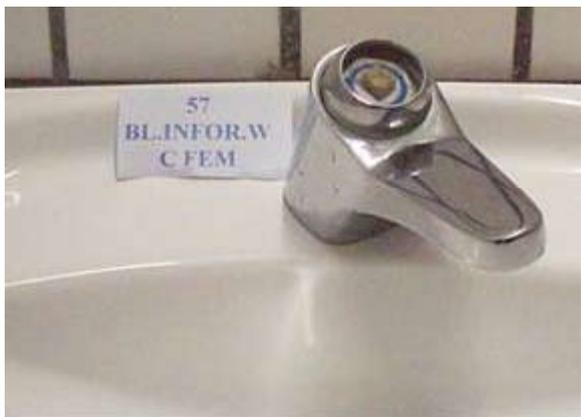
O componente torneira corresponde a 22,83% do total de componentes, o que representa 126 unidades em toda a instituição. Presente em 08 (oito) áreas molhadas obteve maior porcentagem de quantidades com defeito nos banheiros (6,25%), seguido dos laboratórios (23,08%). Sendo a torneira um dos componentes de uso constante para higienização, o que resulta no principal motivo deste componente apresentar maior porcentagem com defeito dentre os estudados. As Figuras 14 e 15 mostram o defeito de algumas torneiras.

**Figura 14: Torneira sem peça de acionamento**

Constamos que existem vários tipos de torneiras nas áreas molhadas estudadas, quanto ao material constituinte, que vão desde as tradicionais de PVC, às de metais cromadas e de acionamento. Muitas peças metálicas, devido ao valor do material e também à facilidade de desmonte, podem estar sofrendo ação de vândalos, o que resulta em aumento dos custos nos orçamentos públicos. Esse problema pode ser solucionado utilizando componentes anti-vandalismo, os quais várias peças já estão disponíveis no mercado.

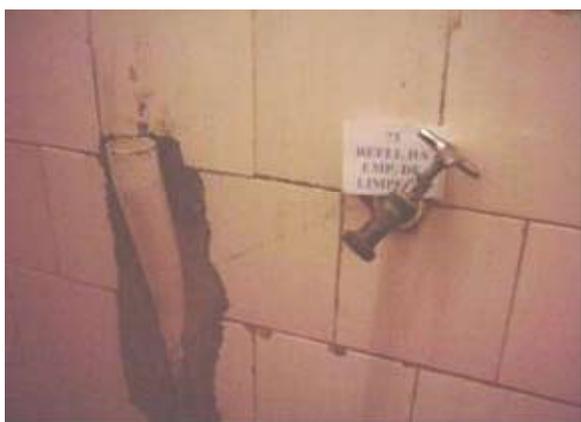
**Figura 15. Torneira próximo ao chão no setor de limpeza terceirizada**

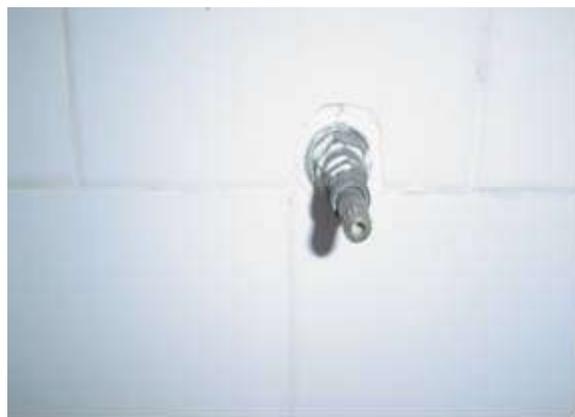
O registro de pressão apresentou 14,13% do total de componentes, representando 78 unidades. Obteve a terceira maior porcentagem de quantidades com defeito, sendo 3,44% do total de componentes. Isto ocorre em decorrência de a maioria dos registros de pressão encontrados nas instalações serem aqueles utilizados para acionamento dos chuveiros (Fig. 17).

**Figura 16. Registro de pressão faltando volante**

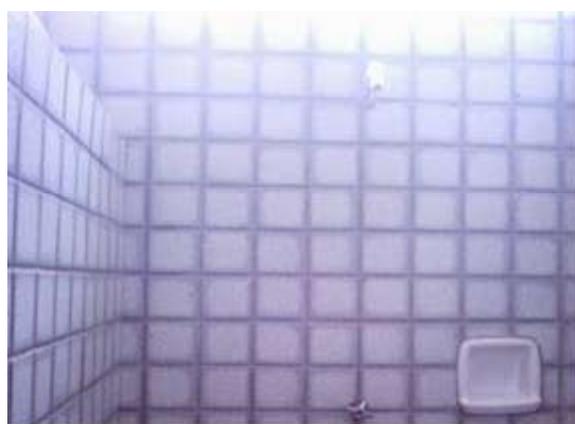
O chuveiro representou 8,15% do total de componentes, representando 45 unidades na instituição, sendo o segundo componente com maior índice de quantidades com defeito, totalizando 4,35%. Presente em duas áreas molhadas obteve maior porcentagem de quantidades com defeito nos banheiros (6,25%), seguido dos laboratórios (1,54%). Pelo fato de concentrar-se nas áreas de educação física, sua utilização é freqüente (nos três turnos) acelerando a diminuição da vida útil. A Figura 17 mostra a ausência de

crivo na instalação do chuveiro no banheiro do campo de futebol.

**Figura 17. Instalação de chuveiro sem crivo**

desempenho inicial das mesmas. A maioria dos defeitos identificados é de fácil conserto, como substituições de torneiras, colocação dos crivos nos chuveiros, limpeza em geral, colocação de aparelhos sanitários (mictórios, bacias sanitárias e lavatórios) para reativar os pontos de água existentes no local, ou seja, são casos em que a manutenção é fácil de ser planejada e executada.

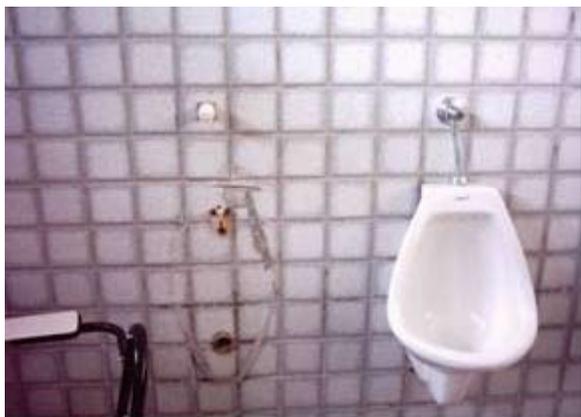
Além dos componentes já citados, destaca-se também o ponto inadequado e o ponto secundário de esgoto. O primeiro diz respeito aos pontos que foram vedados e ficaram expostos em locais indevidos; este tipo de ponto foi encontrado em três áreas molhadas, sendo os banheiros, laboratórios e sala de aula. Quanto ao segundo, trata-se da reutilização da água, encontrado no banheiro masculino do bloco de informática. Fig. (18 e 19).

**Figura 18. Ponto inadequado no banheiro do campo**

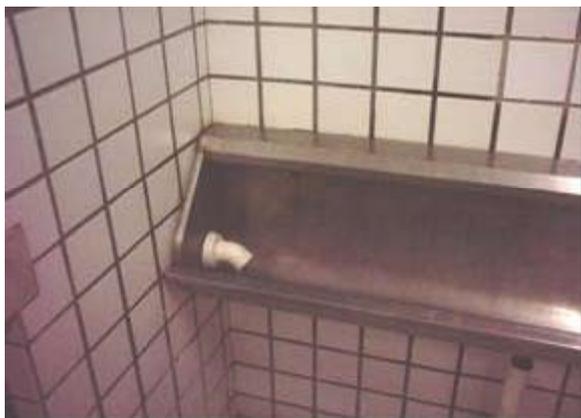
O reuso de água já é proposto na elaboração de projetos como requisito para ser licitado por várias empresas, como exemplo, temos a caixa econômica federal. Isso gera economia de recursos naturais e financeiros. Constatamos que apenas a área molhada banheiros, utiliza esse recurso no local citado anteriormente.

**Figura 19. Ponto de reutilização de água**
