Análises físico-químicas e microbiológicas de águas de pré e pós-tratamento na cidade de Jundiaí-SP

Giorgia Ariani Lujan Coyado ^[1], Gustavo Henrique Gonçalves ^[2], Claudia de Moura ^[3], Danilo Balthazar-Silva ^[4], Ana Beatriz Carollo Rocha-Lima ^[5]

[1] giorgiacoyado1609@gmail.com. [2] guhenrique@outlook.com. [3] cmoura.bio@gmail.com. [4] danilobalthazar@gmail.com. [5] abeatrizcrl@gmail.com. Instituto de Ciências da Saúde – Universidade Paulista – UNIP, Jundiaí-SP, Brasil.

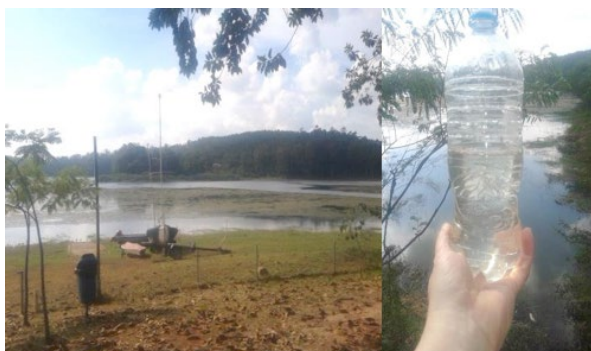
Figura 4 – Ponto de coleta 2 (p2) e amostra coletada

O ponto amostral 2 (p2) encontra-se no Parque da Cidade de Jundiá, que recebe em média 7 mil pessoas por semana (PREFEITURA DE JUNDIAÍ, 2019) e possui uma represa de acumulação com capacidade para 8 bilhões de litros de água (PORTAL TRATAMENTO DE ÁGUA, 2018) (Figura 3). Neste ponto de coleta, apesar de completamente antropizado, foi possível observar a existência de mata ciliar, espuma, material sedimentar e peixes, bem como diversas capivaras no entorno da represa; apesar disso, o aspecto geral da amostra estava bom no tocante à turbidez (Figura 4).
