# Análises físico-químicas e microbiológicas de águas de pré e pós-tratamento na cidade de Jundiaí-SP

Giorgia Ariani Lujan Coyado <sup>[1]</sup>, Gustavo Henrique Gonçalves <sup>[2]</sup>, Claudia de Moura <sup>[3]</sup>, Danilo Balthazar-Silva <sup>[4]</sup>, Ana Beatriz Carollo Rocha-Lima <sup>[5]</sup>

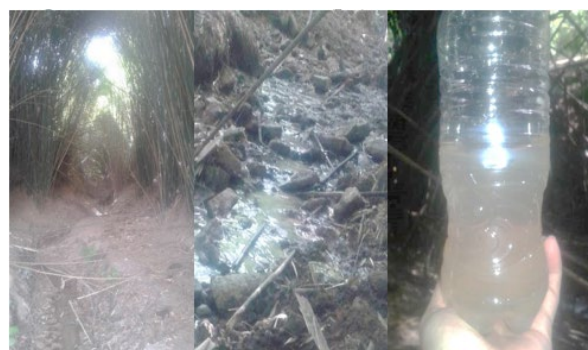
O ponto amostral 1 (p1) localiza-se no bairro Nova Odessa, próximo à Avenida Humberto Cereser, dentro de uma propriedade particular rural (Figura 1). A entrada na propriedade foi realizada com o consentimento verbal dos moradores. Neste ponto foi possível observar uma vasta área de bambuzal, bem como atividade agropecuária nas imediações. Em relação ao aspecto geral da amostra, esta apresentava uma perceptível turbidez (Figura 2).

**Figura 2** – Ponto de coleta 1 (p1) e amostra coletada

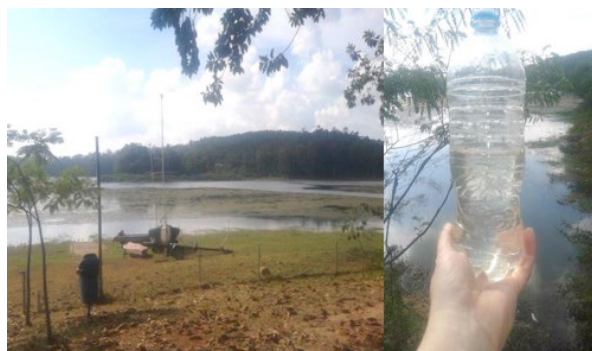
O ponto amostral 2 (p2) encontra-se no Parque da Cidade de Jundiá, que recebe em média 7 mil pessoas por semana (PREFEITURA DE JUNDIAÍ, 2019) e possui uma represa de acumulação com capacidade para 8 bilhões de litros de água (PORTAL TRATAMENTO DE ÁGUA, 2018) (Figura 3). Neste ponto de coleta, apesar de completamente antropizado, foi possível observar a existência de mata ciliar, espuma, material sedimentar e peixes, bem como diversas capivaras no entorno da represa; apesar disso, o aspecto geral da amostra estava bom no tocante à turbidez (Figura 4).

**Figura 4** – Ponto de coleta 2 (p2) e amostra coletada
