## Diagnóstico ambiental e recomendações para recuperação de área degradada em Aquidauana, Mato Grosso do Sul, Brasil

*Environmental diagnosis and recommendations for recovery of the degraded area in Aquidauana, Mato Grosso do Sul, Brazil*

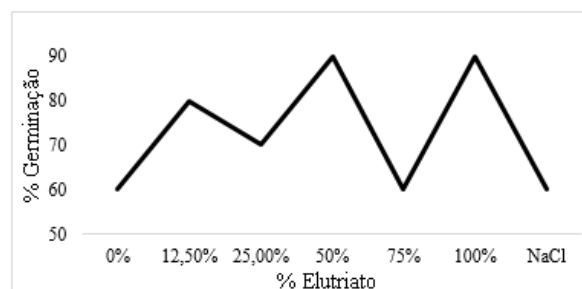
**Figura 3** ▶  
Germinação, em %, das sementes submetidas ao teste de toxicidade da lagoa presente na área de estudo. Fonte: dados da pesquisa

Após a análise, foram obtidos os dados presentes na Figura 3, os quais demonstram que a água presente no corpo hídrico não é tóxica devido ao grande número de sementes germinadas. Portanto, com a análise é possível verificar que a água possui teores de matéria orgânica que favoreceram a germinação das sementes em diferentes tratamentos. Essa matéria orgânica é oriunda das plantas aquáticas, sendo recomendada a retirada destas, pois já realizaram sua função despoluidora e essa retirada favorecerá a oxigenação do corpo d'água.

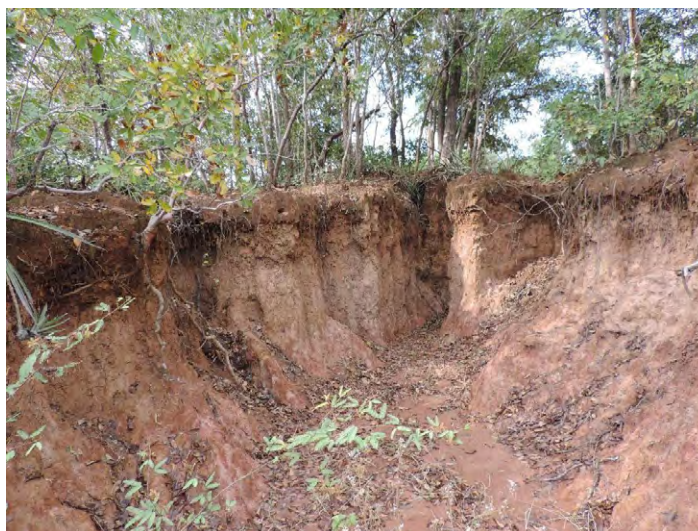
Além disso, a supressão vegetal realizada no decorrer dos anos, na área de estudo, provavelmente contribuiu para o aumento de processos erosivos em consequência da exposição do solo, dando origem a uma das atuais voçorocas presentes na área.

Formação de voçoroca na área de estudo.

A recuperação da área de preservação permanente da nascente foi proposta com base no Manual para recuperação da vegetação do Cerrado (DURIGAN, 2003). Assim, serão indicadas espécies florestais adaptadas às condições de umidade do solo, com o intuito de que as árvores aumentem a infiltração da água da chuva no solo e, portanto, auxiliem na redução do soterramento da nascente.
