A caminhabilidade no sertão paraibano: estudo de caso no bairro central de Cajazeiras

The walkability in the “sertão” of Paraíba: a case study in the central district of Cajazeiras

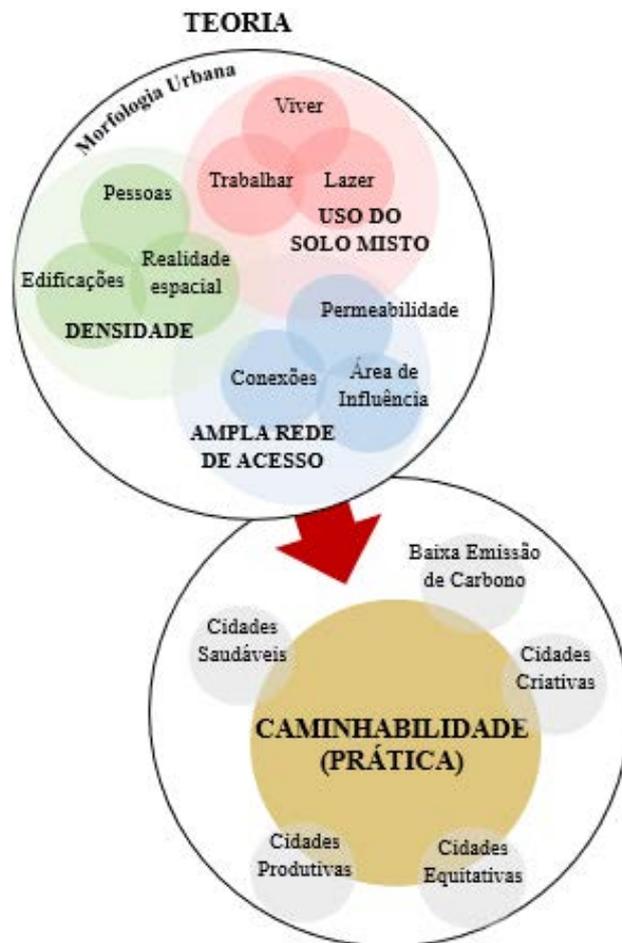
Figura 2 ►
A caminhabilidade na teoria e na prática pelo enfoque do *urban DMA*.
Fonte: adaptado de Dovey e Pafka (2020, p. 13, tradução nossa)

O *urban DMA*, apesar de discriminar em três as áreas de investigação do potencial de caminhabilidade de um espaço urbano, compreende que nenhum desses fatores é independente e que eles só podem ser compreendidos de forma inter-relacionada, como é possível perceber na Figura 2.

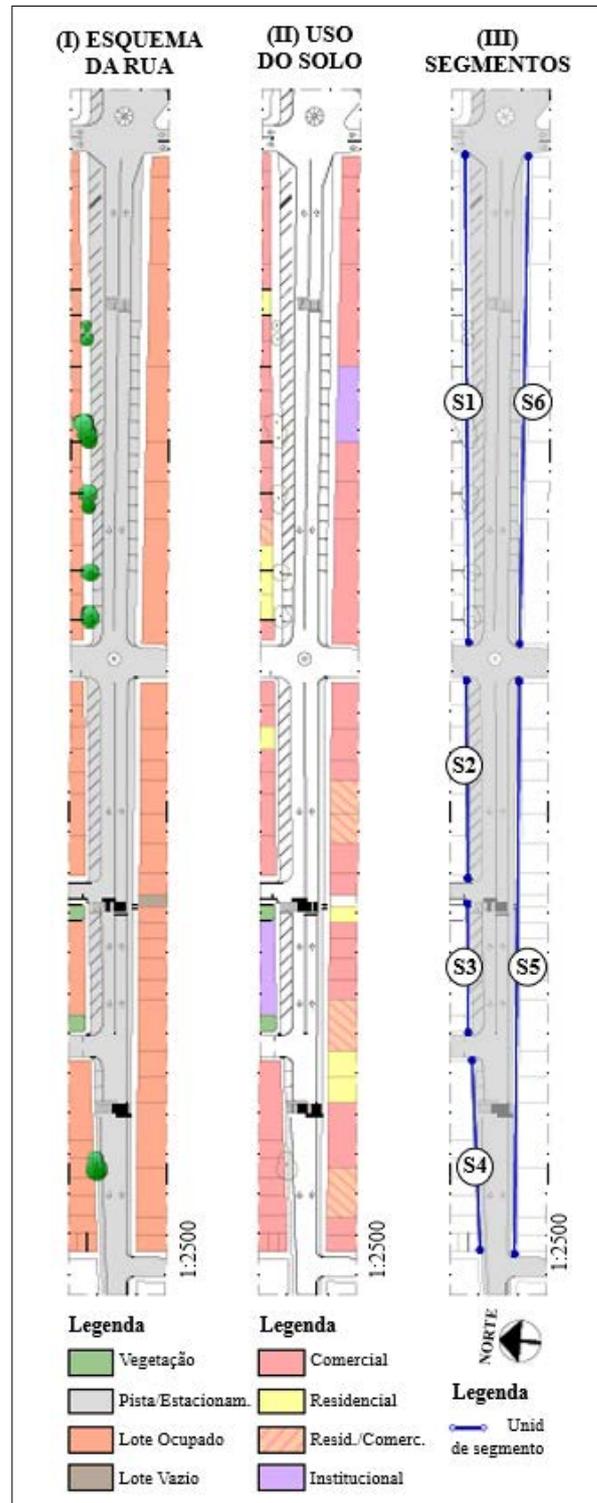
Figura 4 ►
Mapas temáticos do objeto de estudo.
Fonte: dados da pesquisa

A Rua Cel. Juvêncio Carneiro tem dinâmica intensa de fluxo de pedestres, veículos motorizados e não motorizados. Está quase integralmente ocupada, com calçadas de dimensões mínimas, pouca presença arbustiva e vegetativa, e contempla uma dinâmica que expressamente prioriza o automóvel, ofertando vagas de estacionamento em quase toda a sua porção, mesmo com as pistas de rolamento mínimas e poucos equipamentos para pedestres (nenhum tipo de abrigo em pontos de transporte coletivo e nenhuma menção em sinalização/equipamentos para o ciclismo). O esquema da rua é apresentado na Figura 4 (I).

Após reconhecer o local e elaborar seu diagnóstico, o objeto de estudo foi separado em trechos para a aplicação da metodologia do iCam 2.0, o que gerou seis segmentos de aplicação, apresentados na Figura 4 (III).

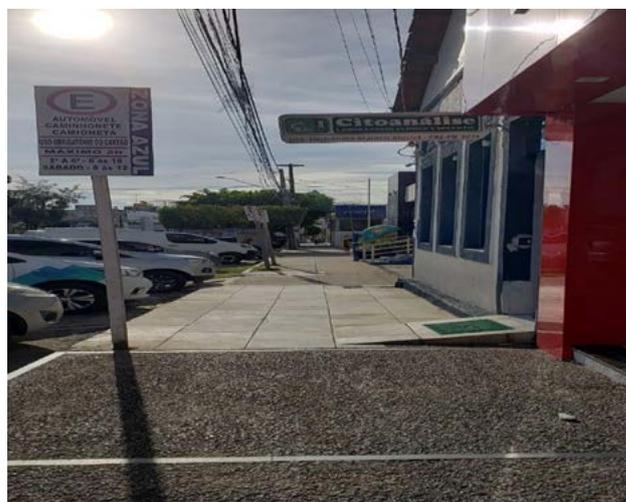
Figura 5 ►

O segmento 1 (S1) apresenta calçada em todo o seu percurso, no entanto, são inúmeras as mudanças de níveis e avanços das fachadas e de outros equipamentos projetados na calçada, reduzindo consideravelmente a faixa livre para deslocamento (Figura 5).

Vista do segmento 1.

| Categoria | Ações |
|---|--|
| (A) Calçada | Melhorar a manutenção da pavimentação, corrigindo buracos e desníveis nos segmentos S1, S2, S4, S5 e S6 |
| | Reposicionar equipamentos e mobiliários das calçadas para uma faixa de serviço e procurar manter faixa livre de pelo menos 1,20 m |

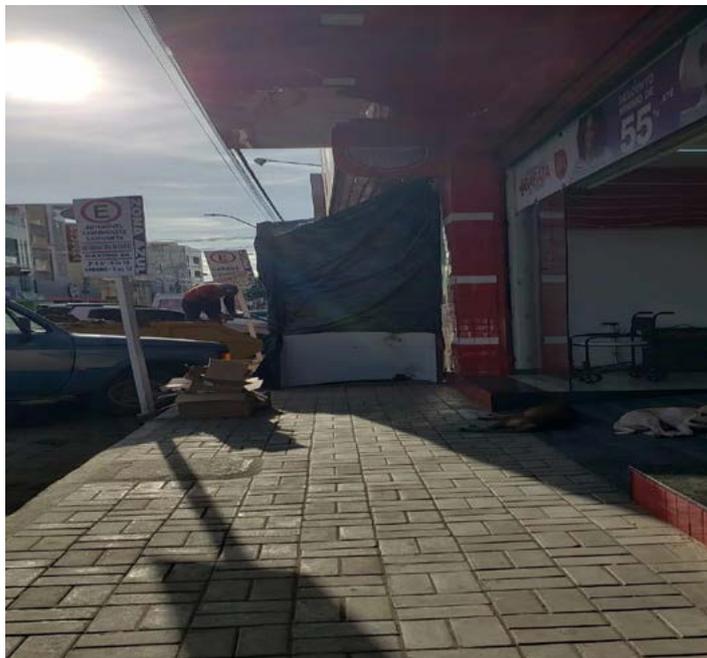
Figura 6 ▶

O segmento 2 apresenta a pior condição para o pedestre, pois, além da grande quantidade de lixo distribuído, estava em obra no momento da pesquisa, o que impossibilita por completo o deslocamento na calçada (Figura 6).

Vista do segmento 2.
Fonte: arquivo dos autores
(2021)

| Categoria | Ações |
|---|--|
| | Revisar a coleta de lixo do segmento S2 |

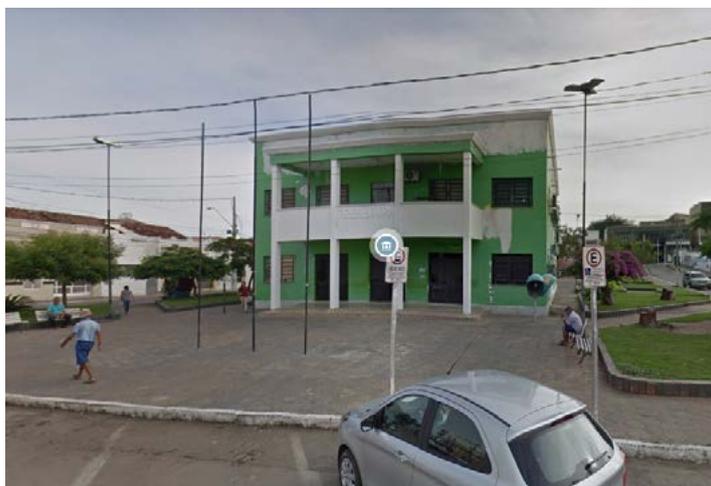
Figura 7 ▶

A qualidade do segmento 3 é consideravelmente superior à dos demais segmentos, provavelmente por ser uma calçada de uma praça onde se localiza a sede da Prefeitura Municipal de Cajazeiras, como pode ser visto na Figura 7.

Vista do segmento 3.
Fonte: Google Maps (2019)

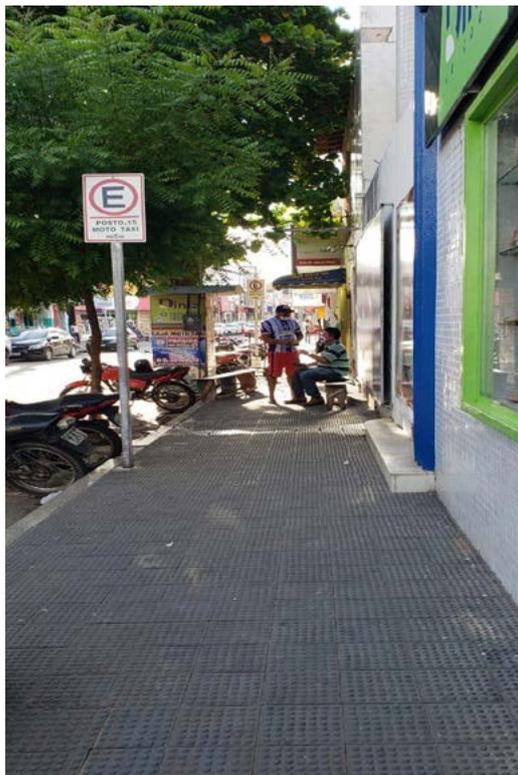
Figura 8 ▶

O segmento 4 (Figura 8) também impossibilita a caminhada, por outro motivo: instala-se na calçada, em dias comerciais, um ponto de mototáxi, que inibe completamente a caminhada, fazendo com que pedestres desistam da calçada e concluam seu percurso pela pista de rolamento ou pelo segmento em frente. Essa estrutura provavelmente foi instalada por não haver, em qualquer parte da rua, outro tipo de abrigo do sol, com exceção de algumas fachadas ou copa das árvores que se projetam irregularmente sobre a calçada.

Vista do segmento 4.

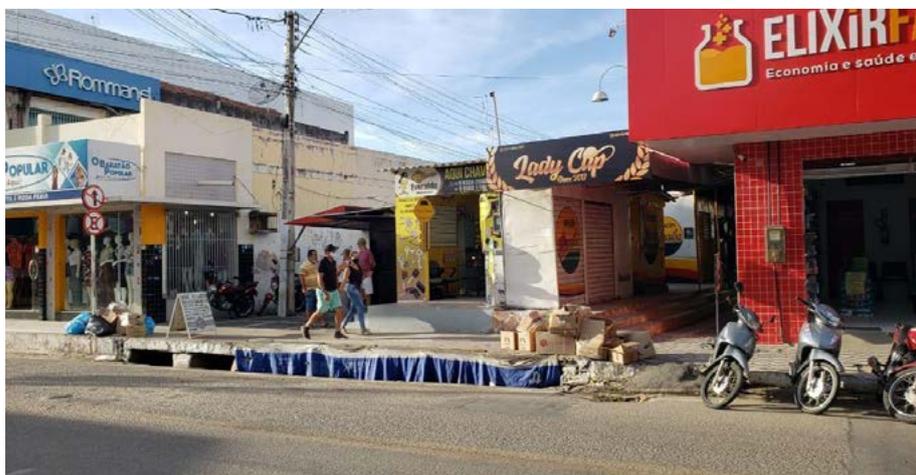
Figura 9 ▶

Na Figura 9 é possível identificar outro quesito de conflito para a caminhada no S4: a ausência de manutenção no trecho que se encontra com o calçadão, pois, além da presença de lixo distribuído na calçada, há um batente derivado da drenagem da via, perigoso aos transeuntes principalmente em dias de chuva.

Vista do segmento 4.

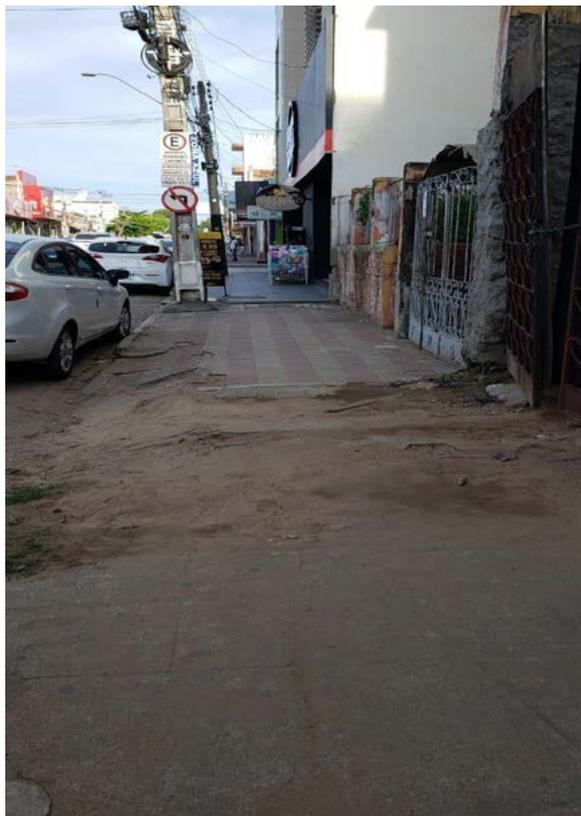
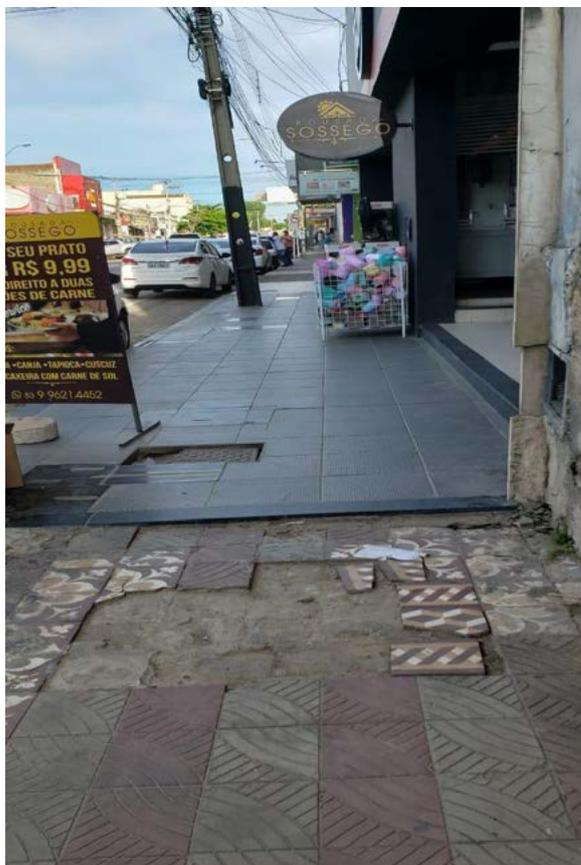
O segmento 5 é bastante extenso e apresenta dificuldades de mobilidade pela presença de desníveis, buracos, ausência de manutenção e até ocupação privativa da calçada pelas lojas do trecho (Figuras 10 e 11). Essa realidade é praticamente idêntica no segmento 6, que, apesar de ter algumas rampas de acesso, estas são inadequadas, mal dimensionadas e não funcionam para atender cadeirantes, sendo apenas mais equipamentos de conflito para o percurso da caminhada (Figura 12).

Vista do segmento 5.

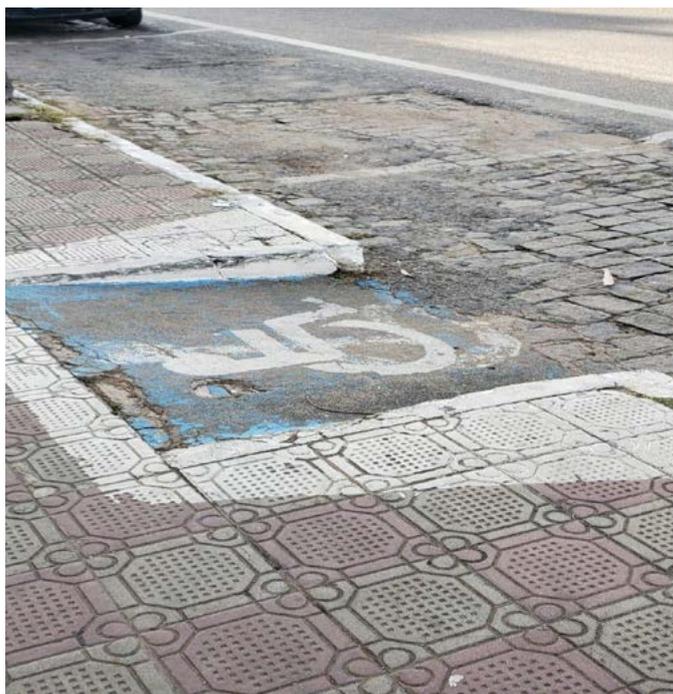
Figura 12 ►

Rampa do segmento 6.
Fonte: arquivo dos autores
(2021)

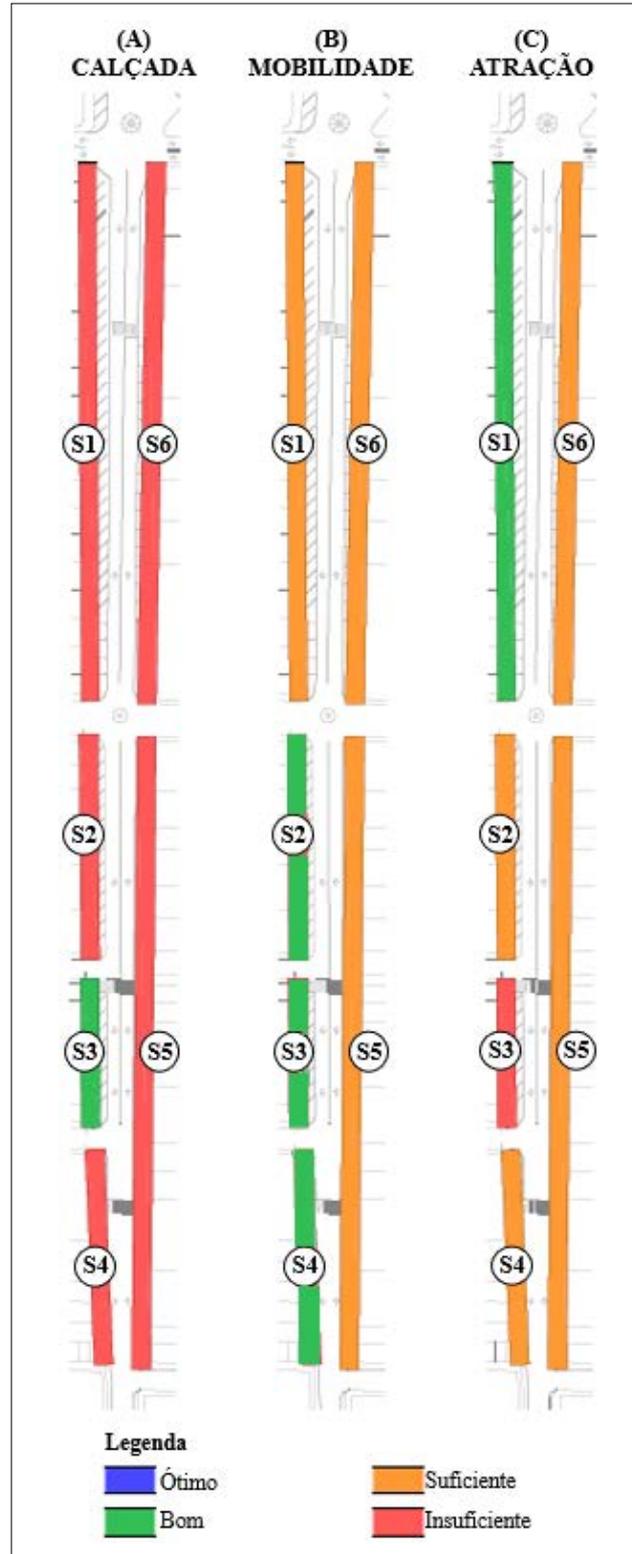
Figura 13 ►
Resultado das
categorias A, B e C.
Fonte: dados da pesquisa

A categoria Calçadas avaliou a qualidade da pavimentação e a largura de faixa livre disponível para os pedestres. Nessa categoria o objeto de estudo alcançou o índice 0,15, sendo considerado insuficiente em geral.

A Figura 13A demonstra que, quando os segmentos foram avaliados individualmente, apenas o segmento 3 (S3) recebeu avaliação boa nos indicadores de pavimentação e largura, resultado provável por ser a quadra onde se localiza a sede da Prefeitura Municipal, em bom estado e locada em uma grande área de espaço livre público (praça).

Na categoria Mobilidade, os segmentos apresentaram resultados entre suficiente e bom em toda a extensão da via, pois o item avalia a dimensão das quadras e a distância a pé ao transporte público (que é ofertado nessa rua), e garantiram uma escala de atuação adequada ao pedestre e à caminhada. O resultado geral da categoria foi 1,74, considerado suficiente. O resultado da avaliação por segmentos está descrito na Figura 13B.

Quanto à categoria Atração, o resultado foi bastante heterogêneo entre os segmentos, tendo se destacado positivamente o segmento S1 por apresentar mais equipamentos com uso misto (residencial/comercial) e uma vitalidade maior para a via, visto que dispõe de mais edificações que funcionam em horários distintos do dia (diurnos e noturnos). Esse resultado está ilustrado na Figura 13C, bem como o pior segmento, que nessa categoria foi o S3, o qual, por ter na quadra apenas uma edificação, que atua em horário bastante restrito, representa uma menor atratividade ao pedestre. Em geral, a categoria resultou no índice 1,35, considerado como suficiente.

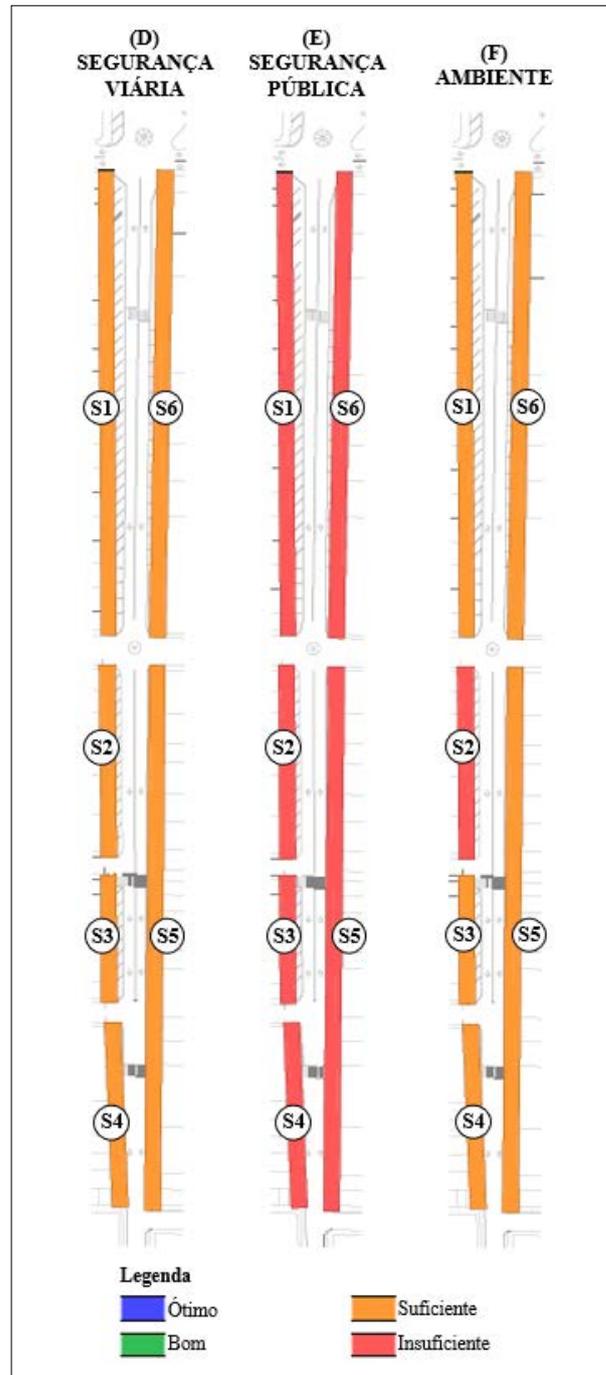
Figura 14 ►
Resultado das
categorias D, E e F.
Fonte: dados da pesquisa

Na categoria Segurança Viária, o tipo de rua (segregando os espaços entre veículos motorizados e pedestres) fez todos os segmentos pontuarem, resultando num índice geral de 1,0, considerado suficiente para o objeto de estudo, como pode ser visto na Figura 14D. Nenhum dos segmentos pontuou positivamente no indicador Travessias da categoria, pois não havia travessias com o mínimo de infraestrutura para os pedestres (com rampas adequadas, faixa de pedestres, sinalização ou ilhas de refúgio).

Quanto à Segurança Pública, nenhum segmento pontuou na categoria, resultando em pontuações individuais e geral como insuficiente (como apresenta a Figura 14E), com o índice 0,0. Esse resultado se deve à ausência completa de iluminação dedicada aos pedestres e ao reduzido fluxo de pedestres nos turnos diurno e noturno, o qual garantiria a segurança local da presença humana.

A última categoria, Ambiente, resultou na avaliação geral como suficiente, com índice 1,08. Considerando que a categoria analisa os indicadores “sombra e abrigo”, “poluição sonora” e “coleta de lixo e limpeza”, todos os segmentos apresentaram resultado minimamente positivo, com exceção do S2, que, no ato do levantamento de campo, estava lotado de lixo e praticamente intransitável (Figura 14F).
