Redução do deslocamento vertical em vigas de madeira maciça através da protensão com cabos de aço

RESUMO

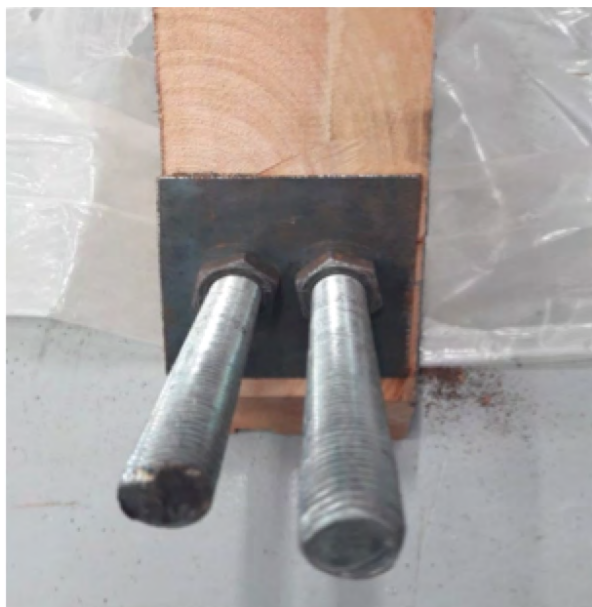
Os cabos foram ancorados à viga através de porcas sextavadas de 15,88 mm. Para evitar danos na superfície entre a porca e a madeira, foram desenvolvidas chapas de aço em oficina metalúrgica,

de 80 x 80 mm com 3 mm de espessura, e realizados dois furos de 17 mm para a passagem da barra roscada, como indica a Figura 4.

Figura 4 – Chapa de aço para evitar danos na madeira

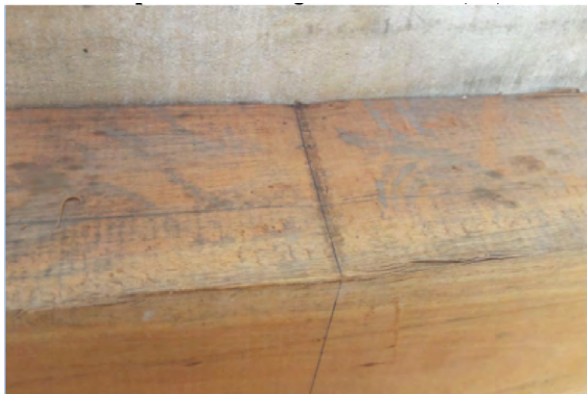
A viga R2 não atingiu a ruptura, o ensaio foi interrompido devido à verificação de tendência ao tombamento. Como a resistência à flexão no momento estava relativamente alta, optou-se em parar o ensaio. Além disso, houve um esmagamento de pequena profundidade na região comprimida da viga no apoio localizado no terço do comprimento, como indica a Figura 8. Segundo Cunha (2013), o tombamento de vigas pode ser analisado devido à ocorrência de deformações localizadas nas regiões dos apoios de maneira não proporcional e esse fato é gerado devido a não retilinearidade da madeira na base do apoio, ou devido a imperfeições de alinhamento no sistema de aplicação das forças.

Figura 8 – Esmagamento do apoio no terço do comprimento da viga referência 2 (R2)

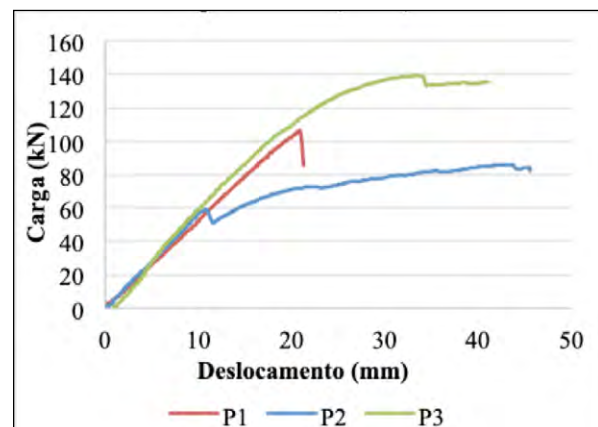
A Figura 10 ilustra graficamente as curvas carga-deflexão para as vigas protendidas (P1-P3). Para a viga P1 o caminho inicial foi linear, com carga e deslocamento constantes até alcançar a falha da madeira aos 20,31 mm com 106,31 kN. A viga P2 assumiu comportamento parecido, porém houve um

decréscimo de rigidez aos 10 mm e posterior aumento de carga até sua ruptura com deflexão de 43,47 mm e 86,09 kN. A viga P3 assumiu um comportamento não linear, aproximadamente parabólico, até a descontinuidade de crescimento de carga e a sua fratura com deslocamento de 40,92 mm e carga de 135,19 kN.

Figura 10 – Curva carga x deslocamento das vigas protendidas (P1-P3)

Para o limite imposto pela NBR 7190 (ABNT, 1997), de $L/200$, sendo uma deflexão de 10 mm, as vigas P1, P2 e P3 obtiveram cargas de aproximadamente 52,68, 57,04 e 57,51 kN, respectivamente. E para a margem de $L/250$, que corresponde a um deslocamento de 8 mm, as cargas foram 41,83, 44,92 e 47,59 kN, para as vigas protendidas P1, P2 e P3, nessa ordem.

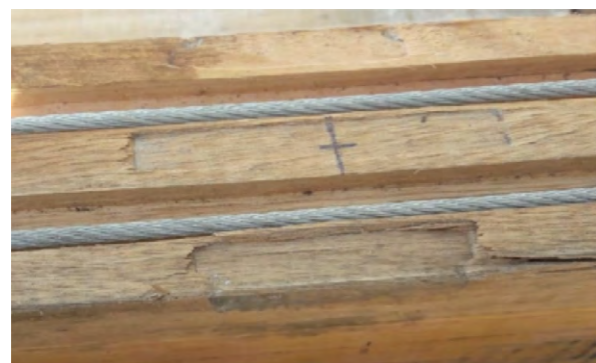
A forma de protender as vigas para que houvesse garantia de uniformidade nas três amostras (P1-P3) foi através da contra-flecha realizada de 5 mm, onde as vigas apresentavam 50 kN de carga e era necessário conter a força do ensaio em função da pequena área de contato e, conseqüentemente, alta tensão que era proporcionada pela peça de apoio indicada na Figura 5 (b) no centro dos vãos, criando deformação nesse ponto, como indica a Figura 15.

Figura 15 – Contato do apoio central na superfície inferior da viga para execução da contra-flecha

A forma de protender a viga aplicando inicialmente uma contra-flecha foi prejudicada devido a dificuldades ao descarregar a carga no apoio confeccionado, visto que a pequena área de contato e alta tensão afetou a aplicação de uma maior contra-flecha e, conseqüentemente, maior protensão. Também foi possível perceber que por se tratar de uma baixa magnitude (5 mm), a contra-flecha foi totalmente absorvida, não restando deslocamento negativo.

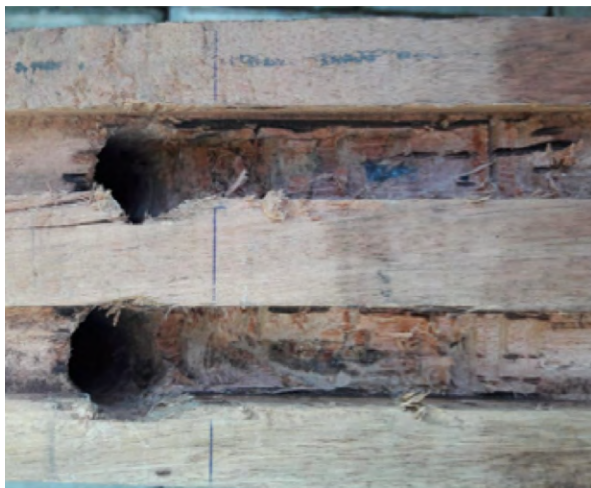
O dano na interface de contato entre a madeira e o cabo de aço foi significativo, manifestado pelo aumento do orifício e desprendimento das fibras da madeira, sendo uma indicação de que houve perda de protensão para que houvesse esse acomodamento, conforme demonstra a Figura 16.

Figura 16 – Danos na interface de contato entre a madeira e o terminal prensado

A modelagem utilizada para realização da protensão se mostrou eficiente, porém a união do cabo de aço com a barra roscada utilizando um terminal prensado prejudicou a protensão, criando perdas da mesma devido à acomodação na madeira quando estava sendo rosqueada e durante o ensaio de flexão a quatro pontos, sendo ideal uma tubulação para passagem dos cabos de maneira que evite o contato entre os materiais.
