A caminhabilidade como medida da mobilidade urbana: análise do centro de Brejo Santo, Ceará

Walkability as a measure of urban mobility: analysis of the downtown of Brejo Santo, Ceará

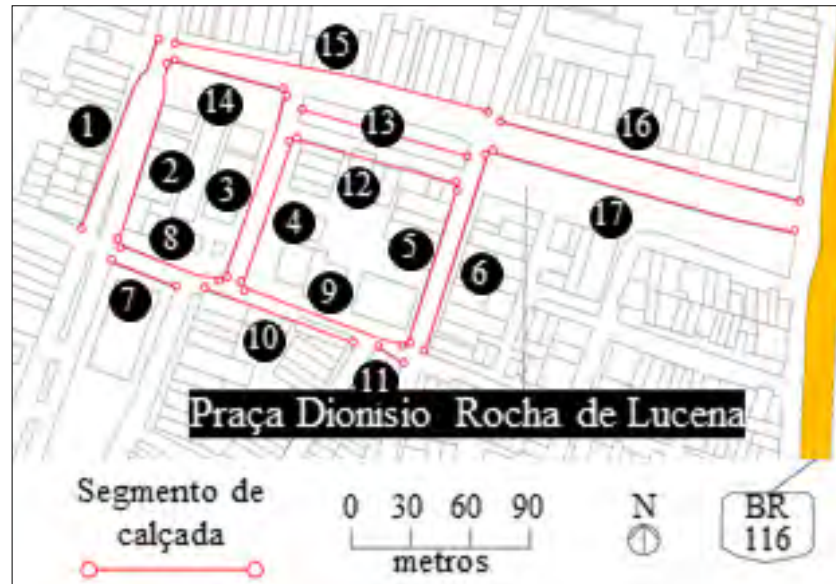
Figura 3 ►
Divisão do objeto de estudo em segmentos de calçada.
Fonte: adaptado de Google Maps (2021)

O índice de caminhabilidade 2.0 tem como unidade básica de análise o segmento de calçada, que é compreendido entre cruzamentos adjacentes, e é considerado apenas um lado da calçada durante a análise. A coleta de dados, entretanto, adapta-se de acordo com o indicador que está sendo aplicado (ITDP, 2019). Diante disto, o local de estudo foi dividido em 17 segmentos de calçada (Figura 3), respeitando-se o que é descrito pela ferramenta.

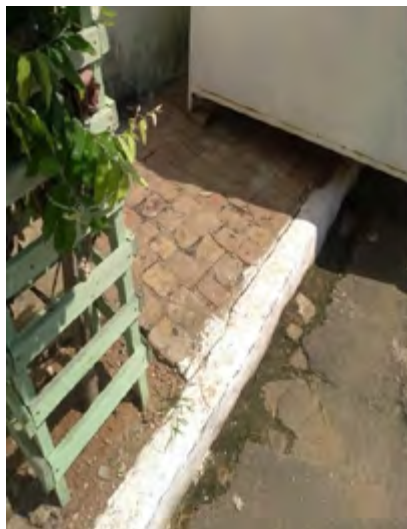
Figura 5 ▶

Obstrução de calçada
no segmento 3.

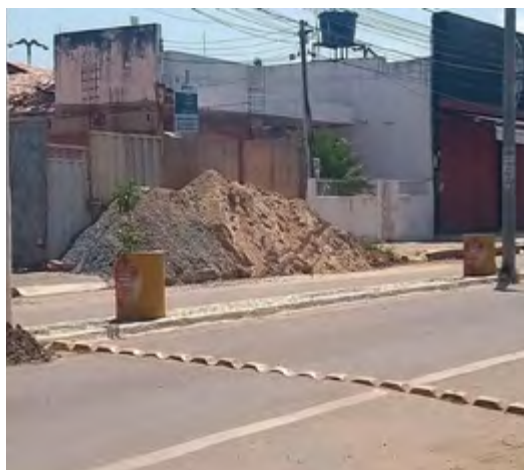
Figura 6 ▶

Obstrução de calçada
no segmento 16.

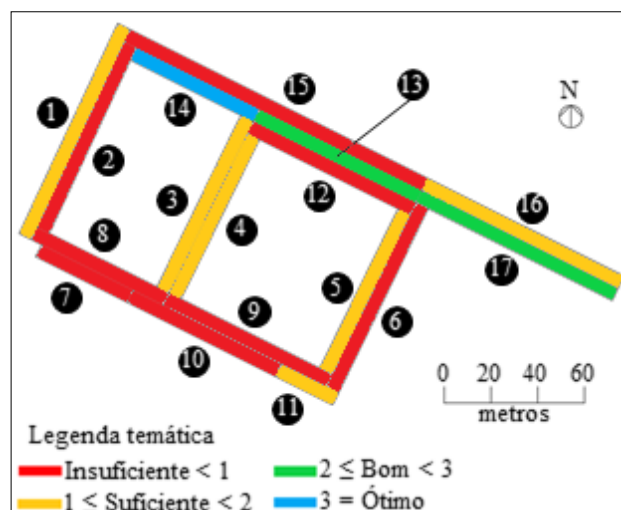
Figura 8 ►
 Resultados:
 categoria Atração.
 Fonte: arquivo dos
 autores (2021)

A categoria “atração” é a maior em número de indicadores e está relacionada às características de uso do solo que promovem a atração de pedestres, influenciando no uso das rotas e na distribuição do fluxo ao longo do dia ou da semana. A presença de estabelecimentos de uso público, diurno e noturno, de uso residencial, elementos visualmente ativos e abertura com acesso para os pedestres concentrados em um mesmo local favorecem a atração, a necessidade de deslocamentos e encurtam distâncias, consequentemente, promovem um aumento do fluxo de pedestres. Os resultados para a atração gerada pelos segmentos (Figura 8) foi, em sua maioria, insuficiente ou suficiente. Apenas três segmentos se destacaram positivamente; estes representam uma praça com mobiliário urbano, playground, elementos visualmente agradáveis e estabelecimentos comerciais de uso público diurno e noturno.

Os segmentos avaliados como insuficientes são compostos majoritariamente por estabelecimentos comerciais de uso público diurno, sem fachadas visualmente ativas ou fisicamente permeáveis. Durante a noite eles contam com menos de um estabelecimento com uso público em funcionamento a cada 100 metros. Sendo assim, a atração gerada por esses segmentos ocorre apenas para atividades comerciais no período diurno.

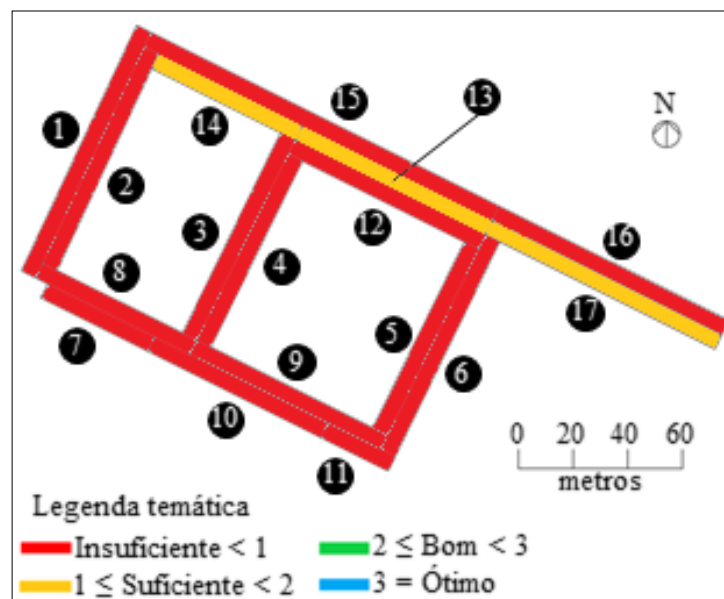
Figura 9 ►
Resultados:
categoria Segurança Viária.
Fonte: arquivo dos
autores (2021)

Os resultados para a categoria “segurança viária” (Figura 9) se destacaram negativamente entre as demais – 14 dos 17 trechos estudados foram avaliados como insuficientes. Essa pontuação é reflexo do risco ao qual o pedestre está exposto em relação ao tráfego de veículos motorizados, locais onde as calçadas são segregadas por faixas de rolamento e não há mecanismos que assegurem a travessia dos pedestres. Os três segmentos avaliados como suficientes funcionam como um calçadão exclusivo para pedestres, o que contribui para a segurança viária, mas as travessias em suas extremidades sofrem com os mesmos problemas enfrentados nos demais segmentos.

Analisando os indicadores que compõem a segurança viária, pode-se notar que a pontuação obtida pelo indicador “travessias” foi igual a zero, devido à falta de mecanismos mínimos de acessibilidade nas travessias, como rampas que promovam o acesso a cadeiras de rodas e piso tátil de alerta direcional. Com isso, essa foi a única categoria avaliada como insuficiente, o que indica urgência por investimentos em melhorias na segurança viária de todas as travessias, principalmente em mecanismos que auxiliem o deslocamento de pessoas com mobilidade reduzida.

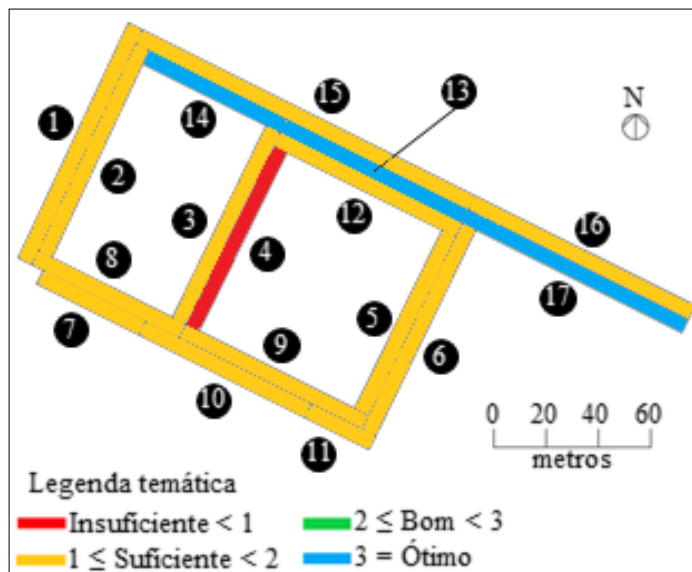
Figura 10 ►

Devido às limitações encontradas ao desenvolver a pesquisa durante a pandemia de COVID-19, os resultados da categoria “segurança pública” (Figura 10) contaram com a contribuição de apenas um indicador, relacionado com a iluminação. A iluminação pública é um fator-chave da segurança pública, permitindo que o tráfego noturno de pedestres aconteça com mais qualidade, já que a criminalidade está muitas vezes associada a espaços pouco iluminados.

Resultados:
categoria Segurança Pública.
Fonte: arquivo dos
autores (2021)

O levantamento realizado levou em consideração os pontos de luz e as obstruções existentes. A maioria dos trechos foi avaliada apenas como suficientes, pois contam tão somente com iluminação voltada para a faixa de circulação de veículos e para as travessias. As exceções são o segmento 4, avaliado como insuficiente – devido a uma obstrução de iluminação ocasionada por árvores – e os segmentos 13, 14 e 17, que foram avaliados como ótimos por possuírem, além da iluminação voltada à rua, uma iluminação exclusiva para os pedestres.

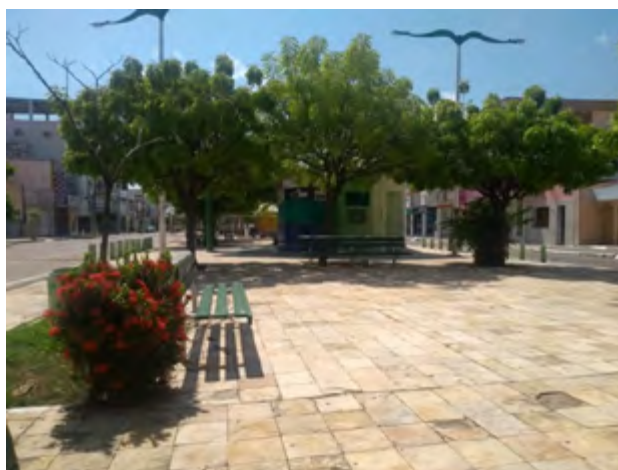
Figura 12 ►

Pode-se notar que os segmentos 13 (Figura 12), 14 (Figura 13) e 17 (Figura 14) se destacaram positivamente em relação aos demais, na maioria das categorias. Esses segmentos representam a Praça Dionísio Rocha de Lucena, que funciona como um calçadão exclusivo para pedestres. Isso demonstra quanto esse tipo de segmento tem benefícios nos aspectos que influenciam na caminhabilidade, principalmente em relação à atração, segurança viária e segurança pública.

Trecho do segmento 13.

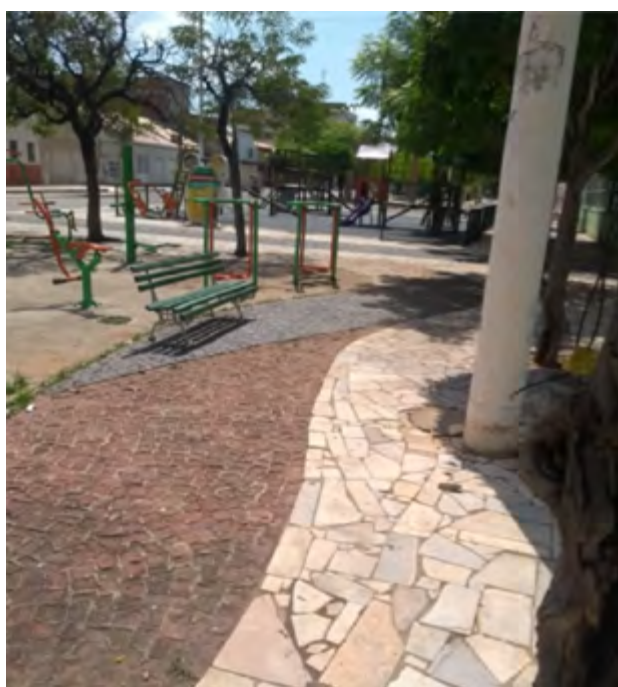
Figura 13 ►

Trecho do segmento 14.

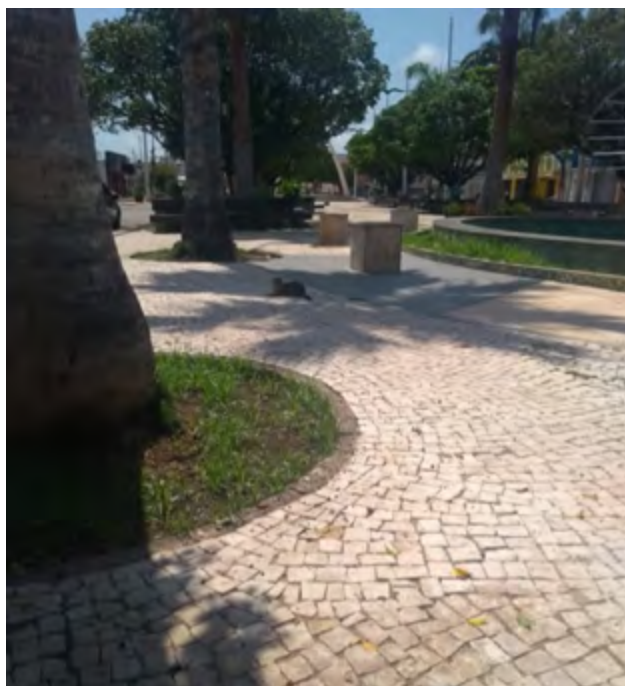
Figura 14 ►

Trecho do segmento 17.
