# Mapeamento da tubulação de cimento-amianto na rede de distribuição de água de Princesa Isabel – PB

Maria Auxiliadora Freitas dos Santos <sup>[1]</sup>, Leonardo Adriano Domingos <sup>[2]</sup>, Valmir Araujo Firmino <sup>[3]</sup>

[1]maria.freitas@ifpb.edu.br, [2]leo\_ifpb@yahoo.com, [3]valmirifpb@hotmail.com. Instituto Federal de Educação, Ciência e Tecnologia da Paraíba – Campus Princesa Isabel.

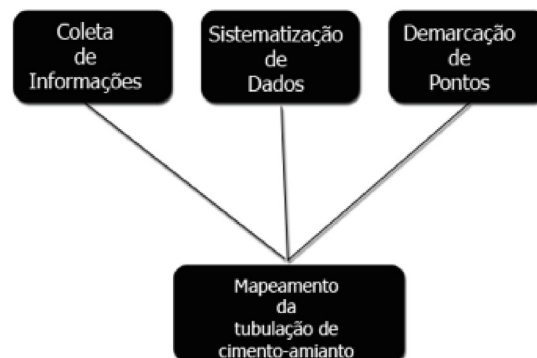
Figura 1. Fluxograma da metodologia.

A metodologia utilizada está representada no fluxograma exposto na Figura 1.

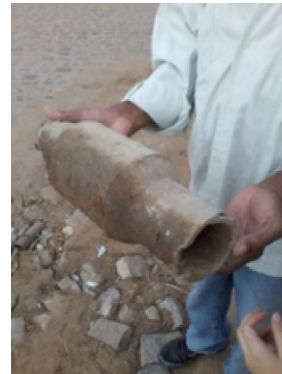
**Figura 3.** Registro fotográfico da canalização de cimento-amianto.

Avaliando a Figura 3, percebe-se que, com o desgaste do asfalto, a tubulação de cimento-amianto ficou exposta e foi danificada pelo fluxo de transportes. Isso pode ocasionar problemas ao fornecimento de água, pois podem ocorrer infiltrações de produtos químicos, óleos de veículos, poeiras e resíduos sólidos na rede de distribuição.

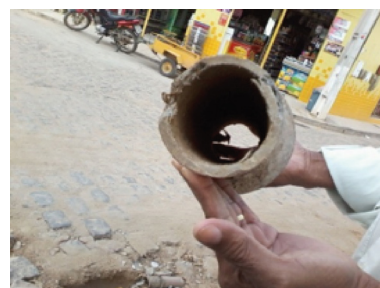
**Figura 4.** Estado de conservação da tubulação de cimento-amianto.

Todos os componentes das tubulações da rede de distribuição de água devem possuir resistência adequada para suportar as pressões internas estáticas e dinâmicas, geradas por transitórios hidráulicos operacionais, e as pressões externas, provocadas pelo peso do solo sobre os tubos e pela carga de veículos na superfície do terreno (FURUSAWA, 2011). Na Figura 4, pode ser observado o desgaste da tubulação, provavelmente provocado pela pressão dos veículos terrestres.

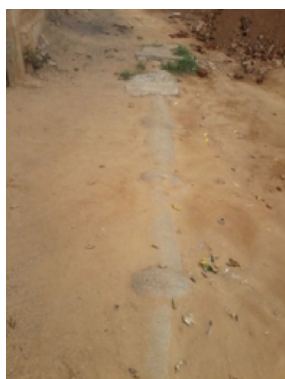
**Figura 5.** Tubulação de cimento-amianto exposta na superfície do terreno.

Na Figura 5 pode ser visualizada a tubulação de cimento-amianto exposta na superfície do terreno, sem sinalização ou proteção, podendo sofrer desgastes externos que viriam a prejudicar o fornecimento constante de água à população.
