Mapeamento da tubulação de cimento-amianto na rede de distribuição de água de Princesa Isabel – PB

Maria Auxiliadora Freitas dos Santos ^[1], Leonardo Adriano Domingos ^[2], Valmir Araujo Firmino ^[3]

[1]maria.freitas@ifpb.edu.br, [2]leo_ifpb@yahoo.com, [3]valmirifpb@hotmail.com. Instituto Federal de Educação, Ciência e Tecnologia da Paraíba – Campus Princesa Isabel.

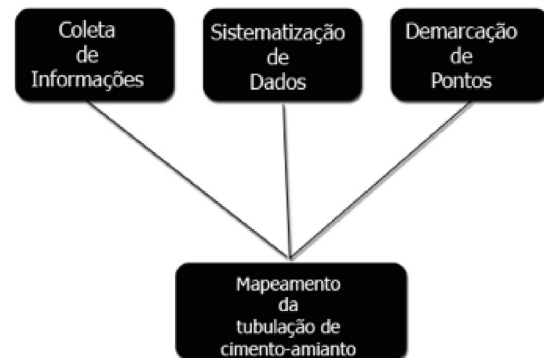
Figura 1. Fluxograma da metodologia.

A metodologia utilizada está representada no fluxograma exposto na Figura 1.

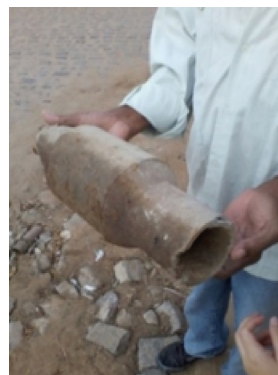
Figura 3. Registro fotográfico da canalização de cimento-amianto.

Avaliando a Figura 3, percebe-se que, com o desgaste do asfalto, a tubulação de cimento-amianto ficou exposta e foi danificada pelo fluxo de transportes. Isso pode ocasionar problemas ao fornecimento de água, pois podem ocorrer infiltrações de produtos químicos, óleos de veículos, poeiras e resíduos sólidos na rede de distribuição.

Conforme o administrador da companhia de abastecimento de Princesa Isabel, a verba para a desativação da tubulação de cimento-amianto foi liberada pelo Governo Federal. A obra de expansão do sistema está orçada em 8 milhões de reais e será realizada por etapas, sendo a ampliação da rede de distribuição de água a última. Não haverá remoção da canalização de cimento-amianto presente no solo. A nova canalização de PVC será implantada ao lado da existente, devendo ser inseridos cerca de 10.510 metros de tubos de PVC para substituir os de cimento-amianto.

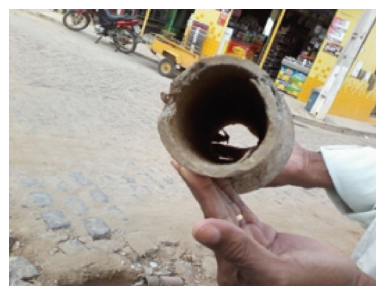
Figura 4. Estado de conservação da tubulação de cimento-amianto.

Todos os componentes das tubulações da rede de distribuição de água devem possuir resistência adequada para suportar as pressões internas estáticas e dinâmicas, geradas por transitórios hidráulicos operacionais, e as pressões externas, provocadas pelo peso do solo sobre os tubos e pela carga de veículos na superfície do terreno (FURUSAWA, 2011). Na Figura 4, pode ser observado o desgaste da tubulação, provavelmente provocado pela pressão dos veículos terrestres.

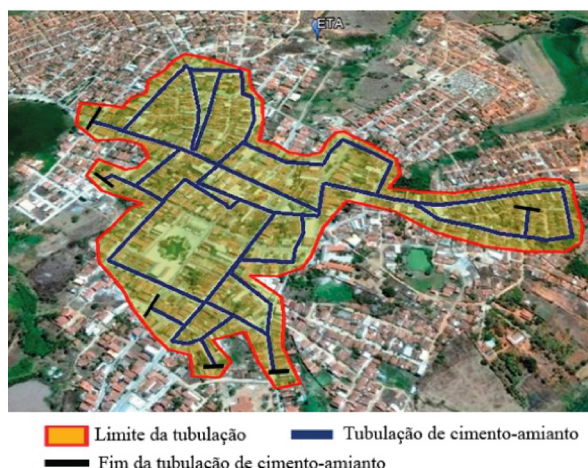
Figura 6. Mapeamento digital da tubulação em estudo.

O resultado pode ser visualizado na Figura 6. Analisando o mapa, percebe-se que toda a tubulação de cimento-amianto está concentrada na área central do perímetro urbano do município. Portanto, toda a água transportada da ETA para os consumidores passa pelos tubos de cimento-amianto. É importante destacar que, com o desenvolvimento do município a partir do centro urbano e com o abandono do uso de cimento-amianto, as instalações hidráulicas dos outros bairros foram sendo feitas com PVC. Isso ocorreu, principalmente, devido à redução nos custos para implantar redes de distribuição de água com esse tipo de tubulação.
