Andanças no morro: condições de acessibilidade urbana para o bairro Cristo Rei de Cajazeiras, Paraíba

Wanderings on the hill: urban accessibility conditions for the Cristo Rei neighborhood of Cajazeiras, Paraíba

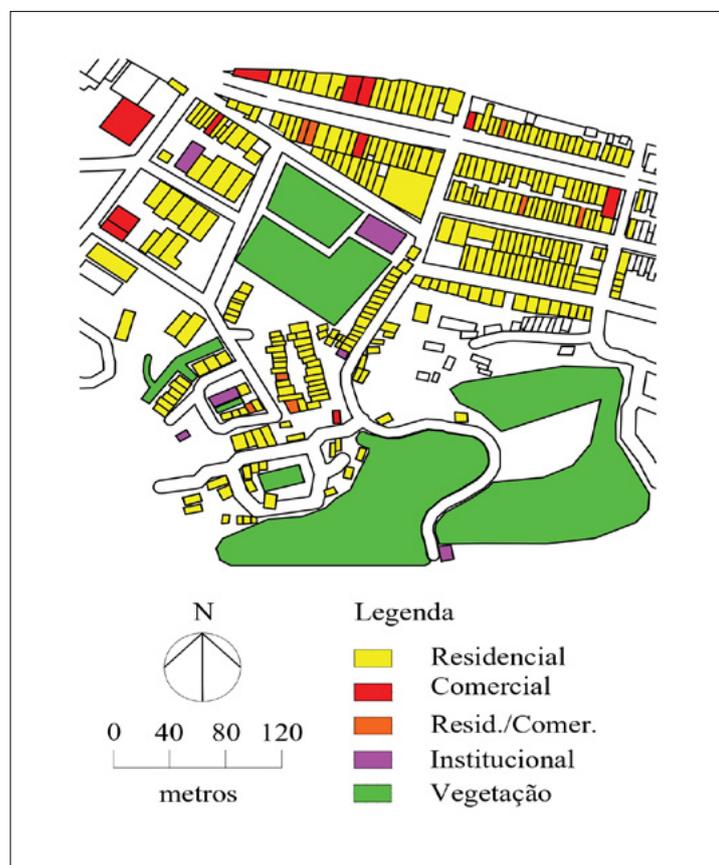
O uso do solo que compõe a porção do bairro Cristo Rei (Figura 2) escolhida para aplicação do índice de caminhabilidade iCam 2.0 (2019) é predominantemente residencial, tendo habitações formais e ocupações ilegais, que ficam na encosta do morro.

Figura 2 ►
Uso do solo do
objeto de estudo.
Fonte: adaptado de
Google Maps (2021)

Além disso, o traçado do objeto de estudo conta com poucos pontos comerciais, como bares, oficinas e uma academia, além de pontos híbridos (residenciais e comerciais), principalmente para venda de produtos alimentícios e prestação de serviços, como salões de beleza e escritórios. Ademais, a região também é composta de algumas instituições, como igrejas, um posto de atendimento de saúde, uma subestação e uma unidade básica da Energisa (companhia de abastecimento de energia elétrica da cidade).

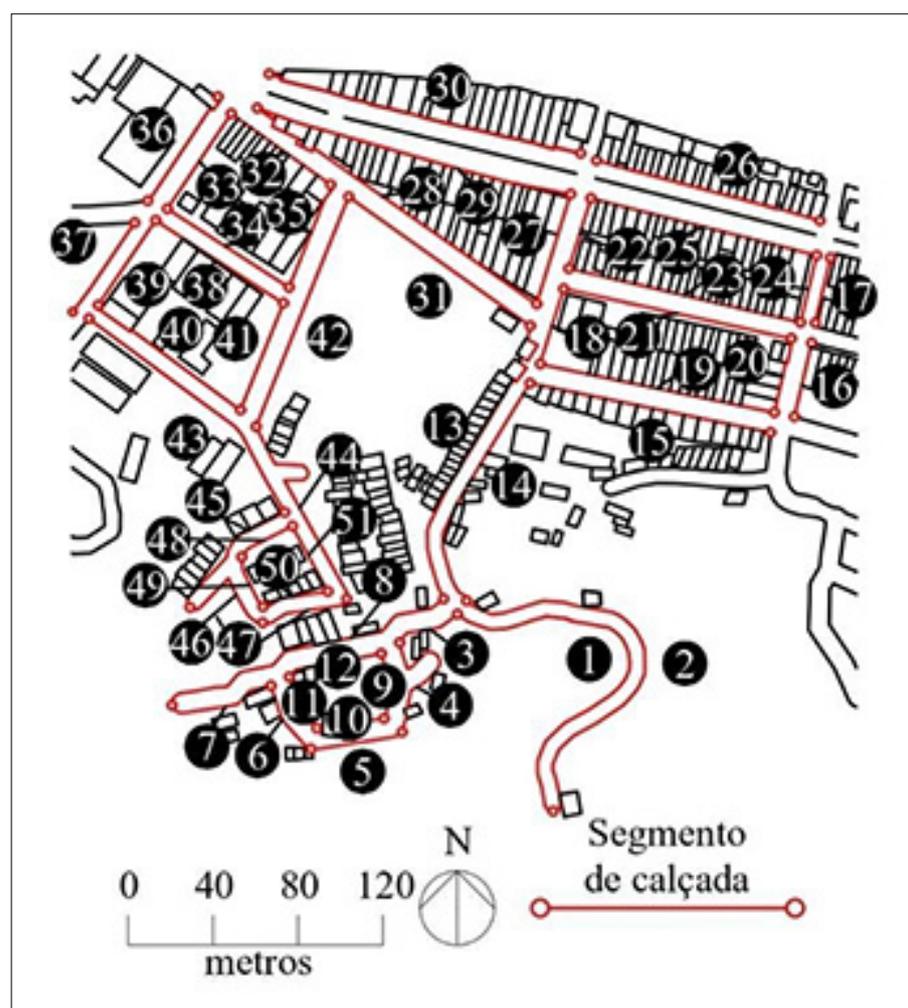
Após definir o uso do solo, dividiu-se o objeto de estudo em 51 segmentos de calçadas (Figura 3) para a aplicação das categorias e indicadores que compõem o iCam 2.0 (ITDP, 2019). Os segmentos de calçadas foram obtidos dividindo-se os trechos adjacentes e considerando apenas um lado da calçada, a fim de avaliar precisamente a caminhada do pedestre.

Divisão do objeto de estudo em segmentos de calçada.

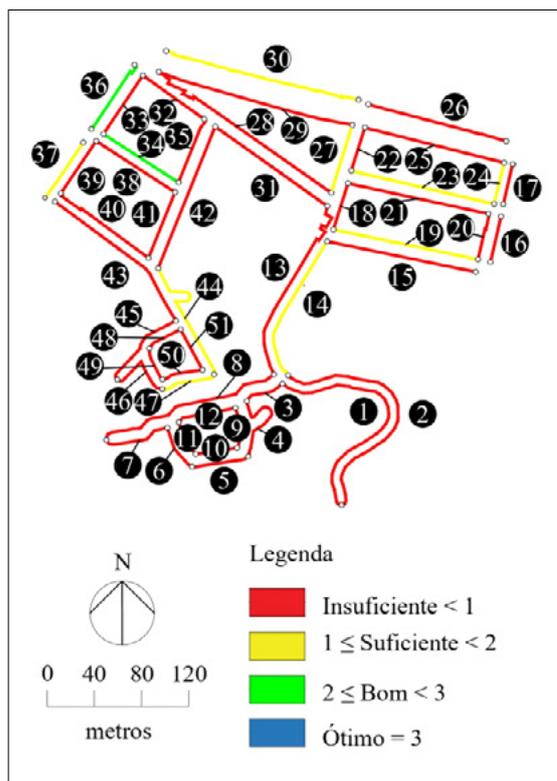
A categoria “calçada” permitiu avaliar a estrutura física da calçada de acordo com a sua pavimentação e a sua largura (Figura 4). Ambas as características são responsáveis por promover uma circulação universal e segura de pedestres, assim, todo o segmento de calçada deve ter piso conforme, sem mudanças bruscas de materiais, e garantir uma faixa livre (passeio) para a circulação de pedestres com “inclinação transversal até 3%, ser contínua entre lotes e ter no mínimo 1,20 m de largura e 2,10 m de altura livre” (ABNT, 2020, p. 74).

Resultados: categoria calçada.
 Fonte: adaptado de
 Google Maps (2021)

Essa categoria foi considerada insuficiente na maior parte dos segmentos por diferentes motivos. Embora as calçadas das habitações formais (segmentos 18 a 43) sejam mais planas, pavimentadas, sem grandes desníveis e sem buracos com dimensões significativas, há obstruções nas calçadas, tais como postes (Figura 5) e rampas (Figura 6), que diminuem a faixa livre para o pedestre, dificultando a sua locomoção, resultando em alguns segmentos classificados como suficientes ao ser feita a média final dos indicadores que compõem a categoria.

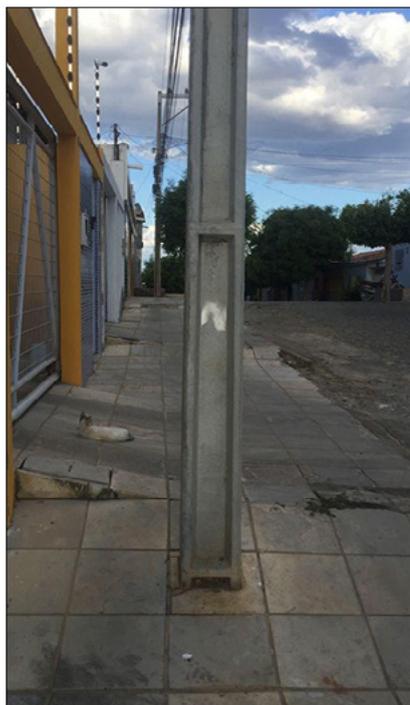
Poste obstruindo calçada
 no segmento 23.
 Fonte: arquivo dos autores

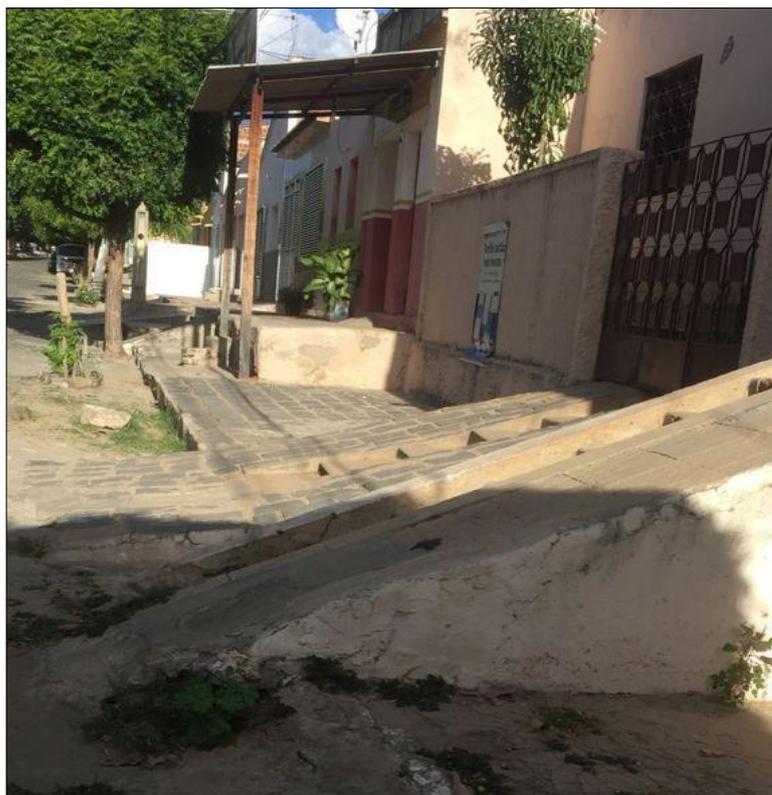
Rampa obstruindo calçada
no segmento 29.

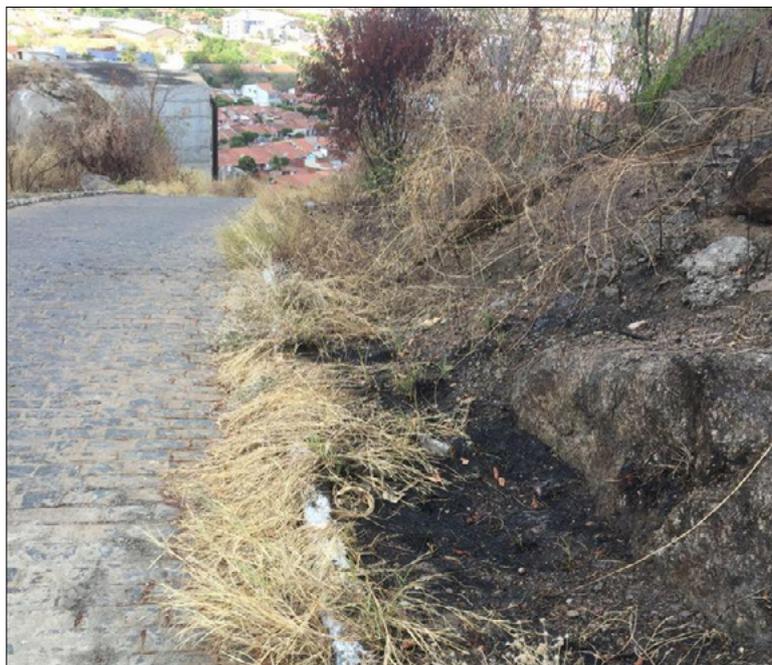
Ausência de pavimentação
no segmento 2.

Já nos demais segmentos, os quais contam com ocupações irregulares próximas ao morro, o alto número de trechos avaliados como insuficientes se deu principalmente devido à falta de pavimentação (Figura 7) e à alta inclinação que o morro possui, resultando em um conglomerado de residências com desníveis acentuados em relação às outras.

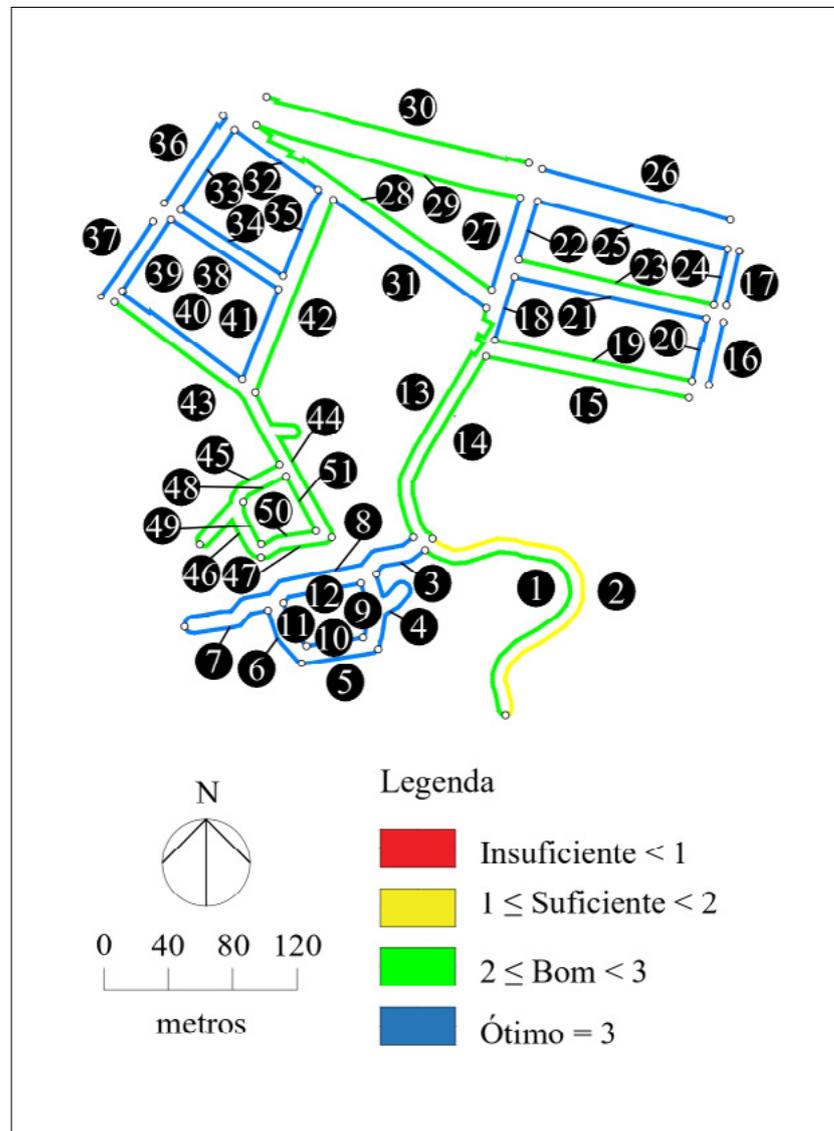
A categoria “mobilidade” permitiu avaliar a facilidade de deslocamento dos usuários de acordo com a dimensão das quadras e a distância a pé ao transporte (Figura 8). Quanto menor a dimensão das quadras, maiores serão as oportunidades de cruzamentos, o que proporciona rotas mais diretas. Somado a isso, deve-se observar também a proximidade do pedestre ao transporte público, uma vez que este é um importante facilitador de acesso do pedestre ao local almejado.

Figura 8 ▶
 Resultados:
 categoria mobilidade.
 Fonte: adaptado de
 Google Maps (2021)

Grande parte dos segmentos obtidos tem uma extensão relativamente curta, ocasionando níveis satisfatórios de deslocamentos e, embora a estação de transporte mais próxima esteja a mais de 1 km do objeto de estudo, no lado esquerdo do segmento 30 existem paradas de ônibus convencionais, permitindo o acesso ao transporte público pelos pedestres que estão nos demais segmentos. Tais aspectos avaliados permitiram obter pontuações boas e suficientes em grande parte dos segmentos, o que tornou esta a categoria mais bem pontuada entre as seis, sendo a única a receber a pontuação de boa.

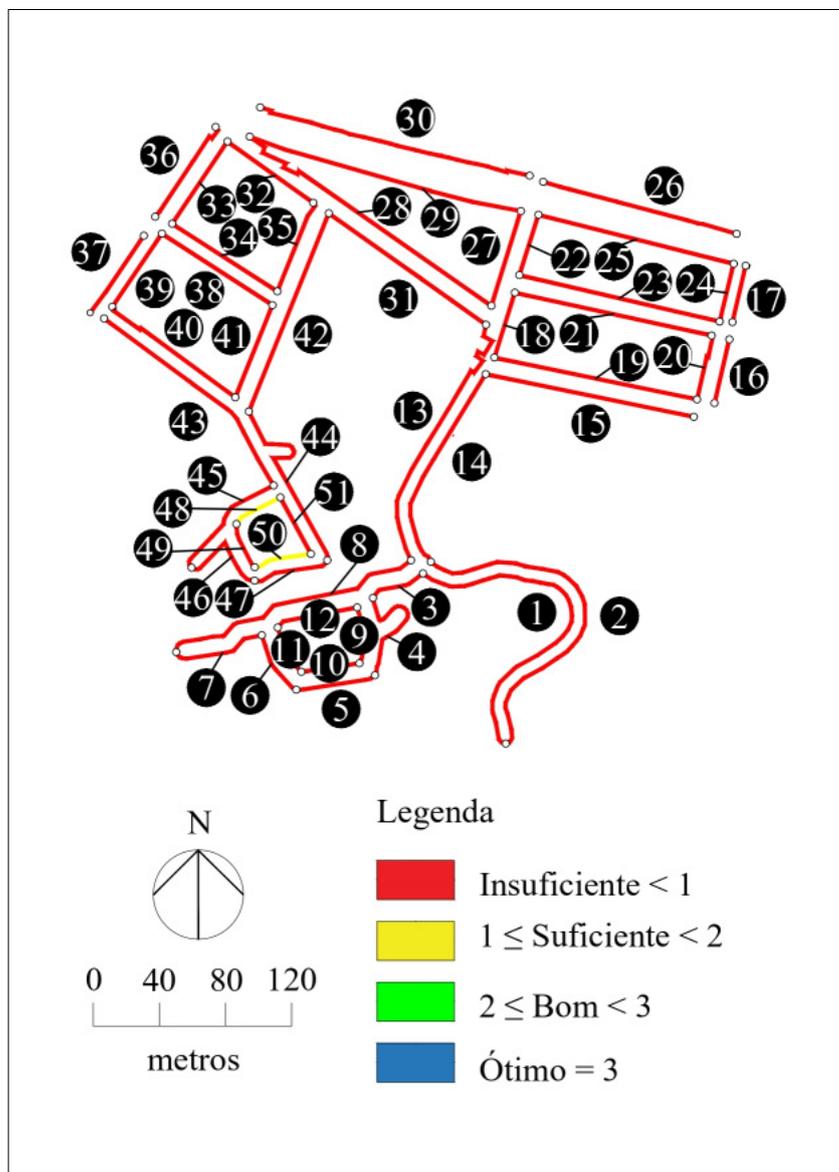
A categoria “atração” permitiu avaliar o uso do solo e identificar pontos de atração de pedestres de acordo com a existência de fachadas fisicamente permeáveis, fachadas visualmente ativas e uso público diurno e noturno (Figura 9).

Resultados: categoria atração.
 Fonte: adaptado de Google Maps (2021)

O estudo do uso do solo permitiu concluir que a região possui baixa atratividade devido ao grande número de residências em relação a pontos residenciais e comerciais, comerciais e institucionais. A maioria dos segmentos foram pontuados como insuficientes, no entanto um segmento foi avaliado como suficiente devido à existência de uma Unidade Básica de Saúde (segmento 48) e outro devido à presença de um ponto comercial e residencial em uma pequena extensão de segmento (segmento 50).

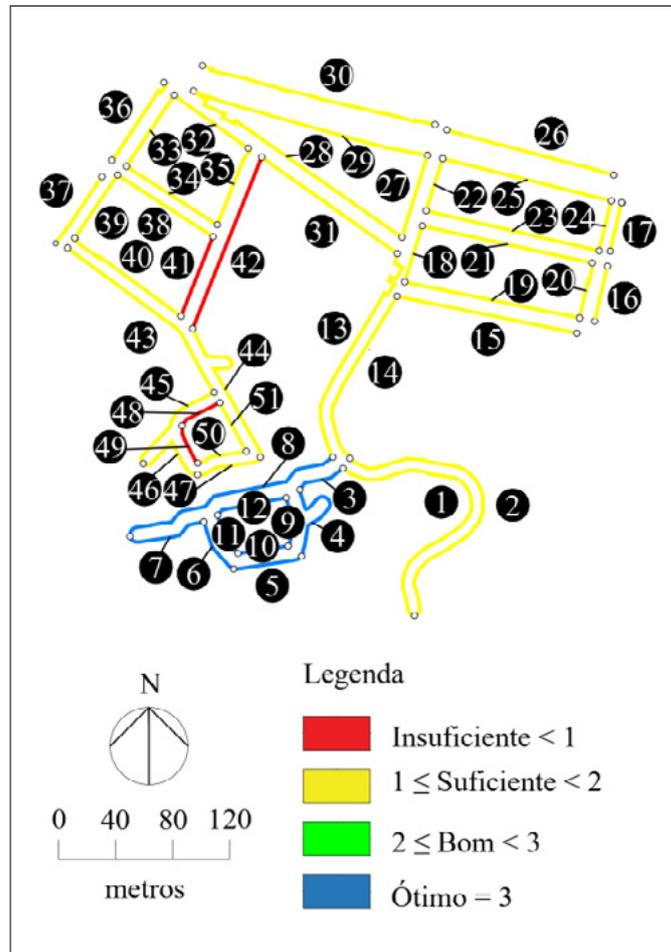
A categoria “segurança viária” permitiu avaliar a segurança do pedestre diante de fatores externos, como a presença de veículos motorizados, existência de sinalização e velocidade da via, de acordo com a tipologia da rua e as travessias (Figura 10).

Resultados: categoria segurança viária.
 Fonte: adaptado de Google Maps (2021)

Quanto à tipologia, grande parte dos segmentos foi classificada como vias com calçadas segregadas, permitindo ao pedestre caminhar com maior segurança pelas calçadas, enquanto os segmentos 3 a 12 foram classificados como vias exclusivas para pedestres (Figura 11), tendo a melhor pontuação na categoria segurança viária.

Grande parte das vias foram classificadas como locais, sendo a velocidade máxima permitida de apenas 30 km/h, o que ocasionou o aumento da média final dessa categoria. Já em relação às travessias, todas foram classificadas como insuficientes por não possuírem sinalização vertical nem horizontal, estando os pedestres expostos a riscos de acidentes durante as travessias. Já os segmentos 41, 42, 48 e 49 foram classificados como insuficientes devido à falta de sinalização para travessias e a fazerem parte de vias compartilhadas com outros modos de transporte.

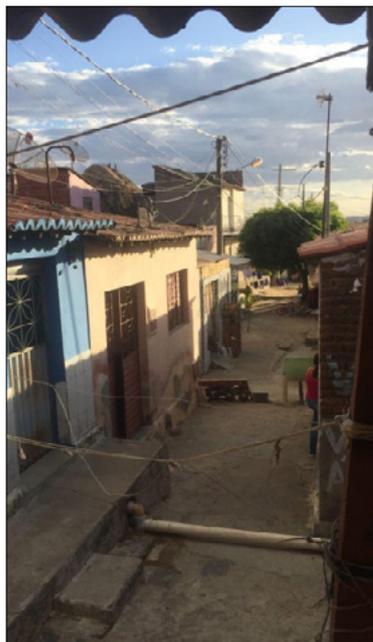
Via dos segmentos 3 e 8.
 Fonte: arquivo dos autores

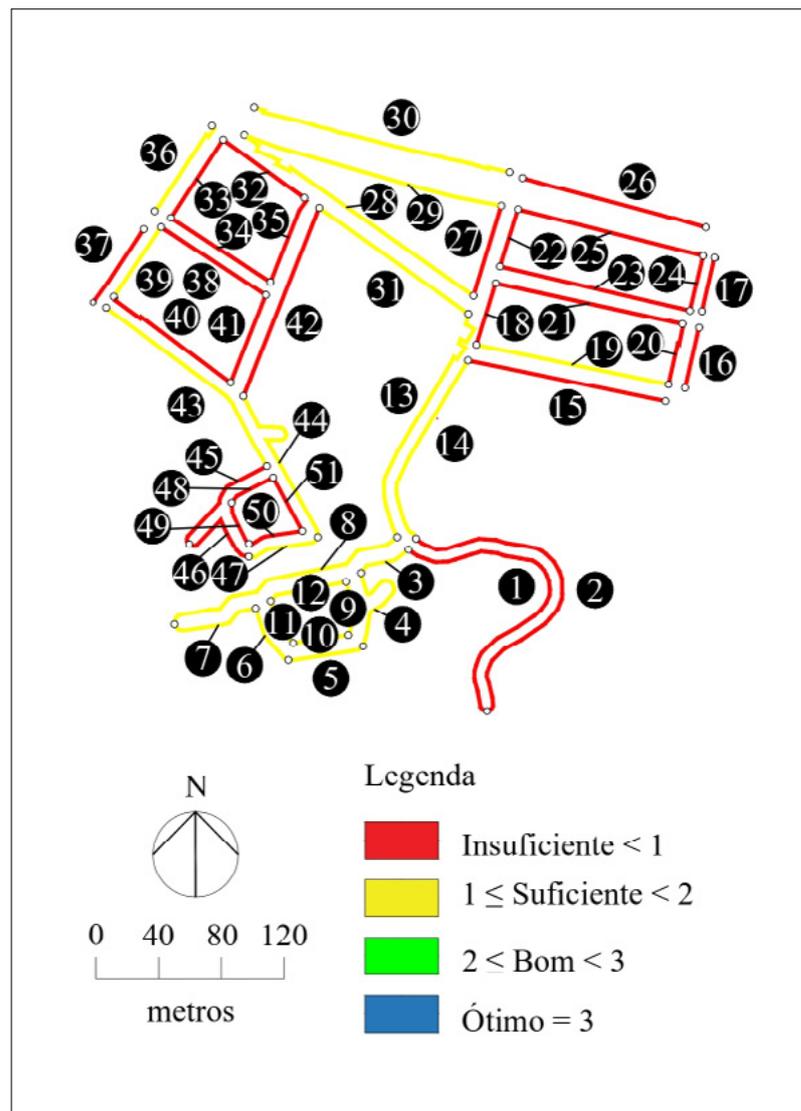
A categoria “segurança pública” permitiu avaliar os fatores que interferem na segurança do pedestre durante a caminhada, de acordo com a iluminação e o fluxo de pedestres diurno e noturno (Figura 12).

Figura 12 ►
Resultados: categoria
segurança pública.
Fonte: adaptado de
Google Maps (2021)

A segurança pública foi avaliada como suficiente justamente nos trechos onde há maior grau de iluminação noturna e poucos aparatos que ocultem a visualização das pessoas durante o dia, pois sabe-se que locais mais iluminados diminuem a incidência de crimes. Já o fluxo de pedestres em diferentes horários do dia e da noite é um elemento de vigilância e capaz de atrair pedestres.

O item “iluminação” propiciou grande aumento na pontuação dessa categoria, uma vez que há grande número de postes de iluminação, tanto no centro quanto nas

extremidades dos segmentos. No entanto, a ocorrência de obstruções devido à presença de árvores em muitos segmentos impediu que esse fator atingisse nota máxima em alguns trechos. Em quase todos os segmentos, observou-se uma taxa de menos de duas pessoas por minuto caminhando pelos segmentos, à exceção dos segmentos 3 a 12, nos quais há vias exclusivas para pedestres, e em segmentos que recebem pedestres de outros. Os segmentos 1 e 2, onde está localizada a estátua em homenagem ao Cristo Redentor, classificam-se como insuficientes em relação ao fluxo de pedestres, evidenciado a necessidade de maior interseção municipal, uma vez que, além de ser uma região de difícil acesso, esta possui baixo fluxo de pedestres, estando sujeita à criminalidade. Vale ressaltar que, no segmento da Unidade Básica de Saúde (segmento 48), não havia nenhum tipo de iluminação e o fluxo de pessoas foi avaliado também como menos de duas pessoas por minuto, o que fez com que o segmento recebesse a pior pontuação para a categoria analisada.

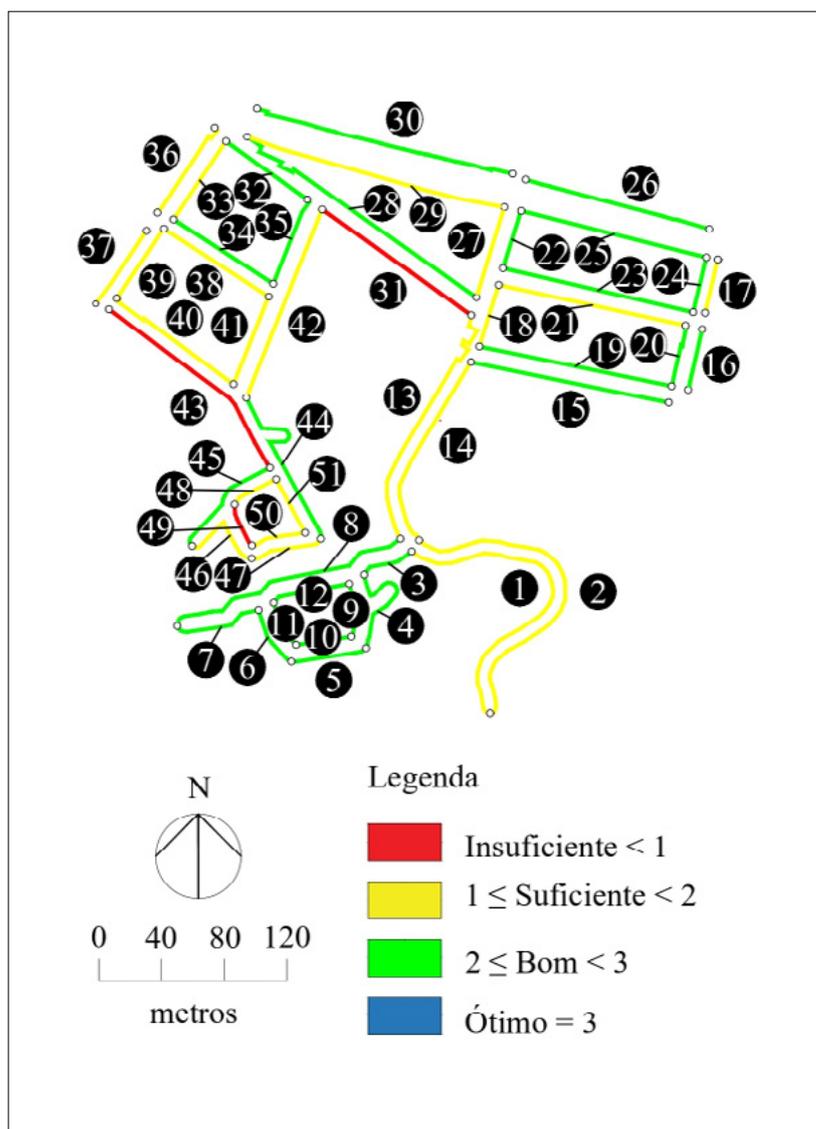
A categoria “ambiente” permitiu avaliar o conforto do pedestre e a poluição perceptíveis durante a caminhada, de acordo com a existência de sombra e abrigo, poluição sonora e coleta de lixo e limpeza (Figura 13).

Figura 13 ►
Resultados:
categoria ambiente.
Fonte: adaptado de
Google Maps (2021)

A sombra nas calçadas pode apresentar-se por meio de árvores, toldos, marquises, abrigos de transportes públicos e até mesmo das edificações. Nesse aspecto, os segmentos 22 a 30 receberam as melhores pontuações: quase toda a extensão desses segmentos estava sob a sombra de árvores. As vias de uso exclusivo para pedestres (segmentos 3 a 12) também receberam nota máxima no quesito sombra e abrigo, no entanto, esse elemento apresentou-se não por meio de árvores, mas sim devido às próprias edificações. A baixa poluição sonora perceptível pelo pedestre também foi responsável pela melhora na pontuação da categoria devido à ocupação prioritariamente residencial do objeto de estudo, havendo uma pequena quantidade de comércio e institutos na região, o que diminui a circulação de pedestres e veículos na área e, por consequência, a poluição sonora.

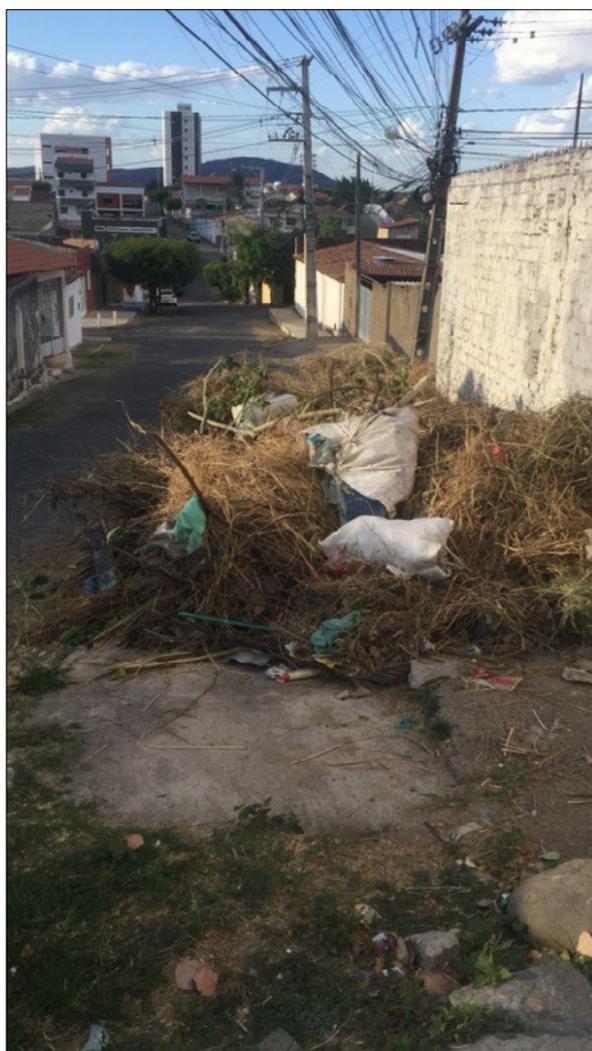
No aspecto limpeza, os segmentos 31 e 43 receberam as piores pontuações devido à presença de bens reversíveis, como galhadas e móveis, e de detritos a cada metro de extensão na calçada (Figura 14).

Presença de bens reversíveis nos segmentos.
