ARTIGO ORIGINAL

Andanças no morro: condições de acessibilidade urbana para o bairro Cristo Rei de Cajazeiras, Paraíba

Wanderings on the hill: urban accessibility conditions for the Cristo Rei neighborhood of Cajazeiras, Paraíba

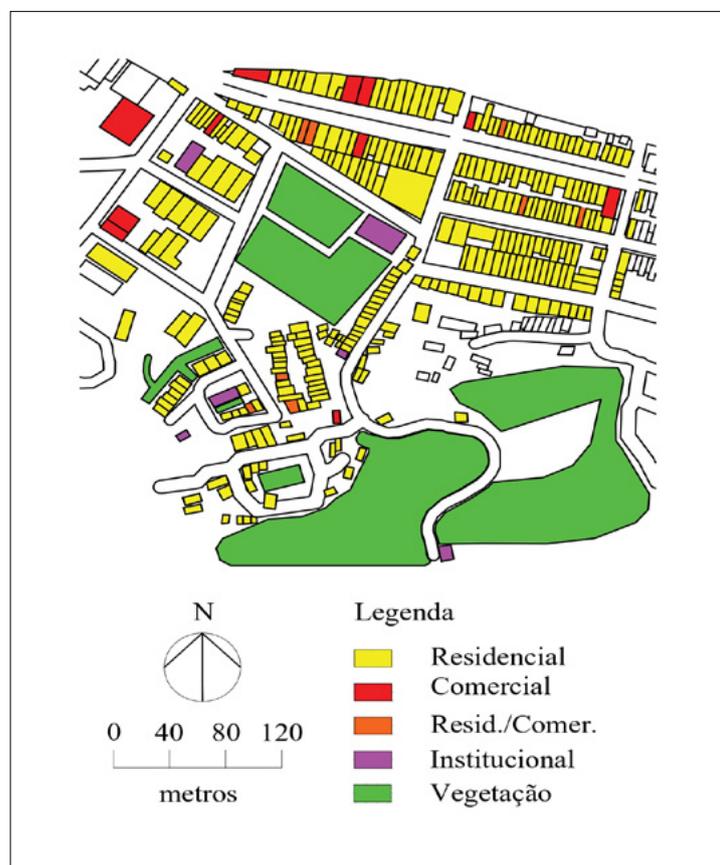
Figura 2 ►
Uso do solo do
objeto de estudo.
Fonte: adaptado de
Google Maps (2021)

O uso do solo que compõe a porção do bairro Cristo Rei (Figura 2) escolhida para aplicação do índice de caminhabilidade iCam 2.0 (2019) é predominantemente residencial, tendo habitações formais e ocupações ilegais, que ficam na encosta do morro.

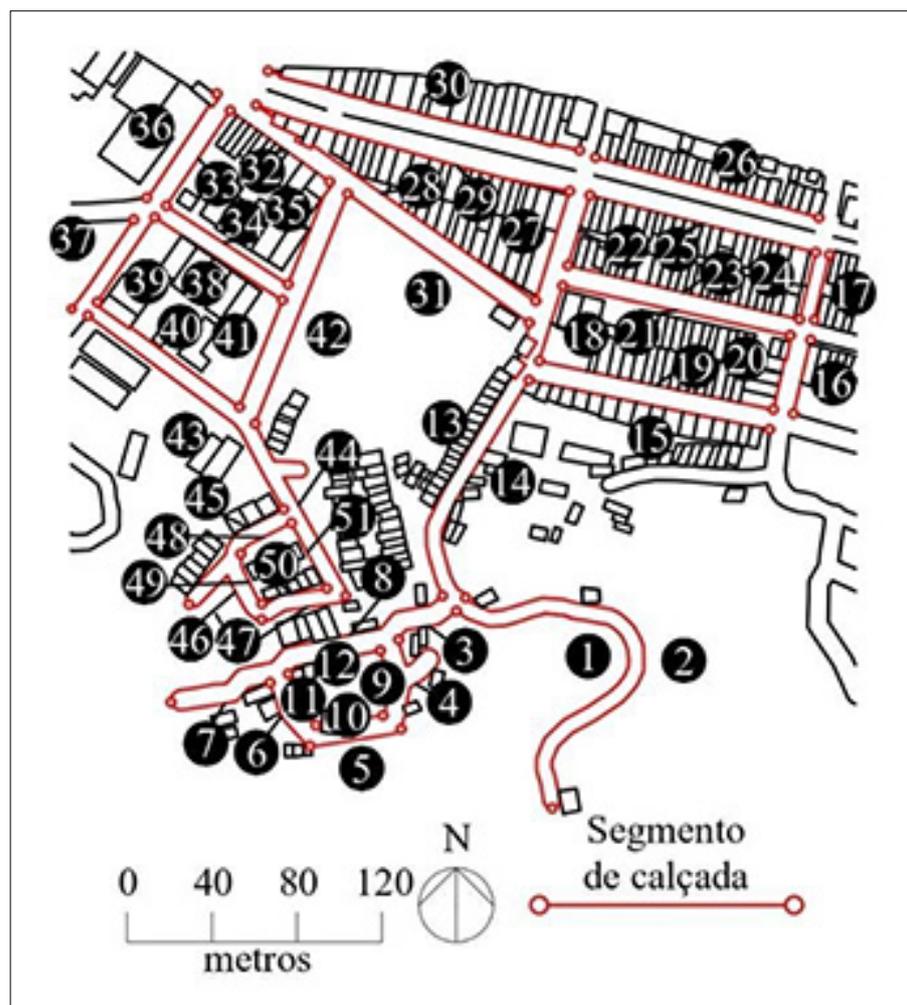
Figura 3 ►

Após definir o uso do solo, dividiu-se o objeto de estudo em 51 segmentos de calçadas (Figura 3) para a aplicação das categorias e indicadores que compõem o iCam 2.0 (ITDP, 2019). Os segmentos de calçadas foram obtidos dividindo-se os trechos adjacentes e considerando apenas um lado da calçada, a fim de avaliar precisamente a caminhada do pedestre.

Divisão do objeto de estudo em segmentos de calçada.

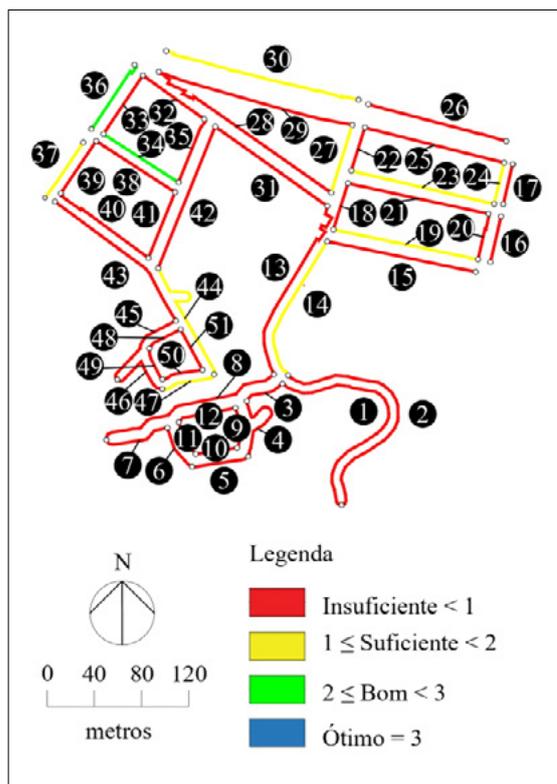
Figura 4 ▶

A categoria “calçada” permitiu avaliar a estrutura física da calçada de acordo com a sua pavimentação e a sua largura (Figura 4). Ambas as características são responsáveis por promover uma circulação universal e segura de pedestres, assim, todo o segmento de calçada deve ter piso conforme, sem mudanças bruscas de materiais, e garantir uma faixa livre (passeio) para a circulação de pedestres com “inclinação transversal até 3%, ser contínua entre lotes e ter no mínimo 1,20 m de largura e 2,10 m de altura livre” (ABNT, 2020, p. 74).

Resultados: categoria calçada.
 Fonte: adaptado de
 Google Maps (2021)

Essa categoria foi considerada insuficiente na maior parte dos segmentos por diferentes motivos. Embora as calçadas das habitações formais (segmentos 18 a 43) sejam mais planas, pavimentadas, sem grandes desníveis e sem buracos com dimensões significativas, há obstruções nas calçadas, tais como postes (Figura 5) e rampas (Figura 6), que diminuem a faixa livre para o pedestre, dificultando a sua locomoção, resultando em alguns segmentos classificados como suficientes ao ser feita a média final dos indicadores que compõem a categoria.

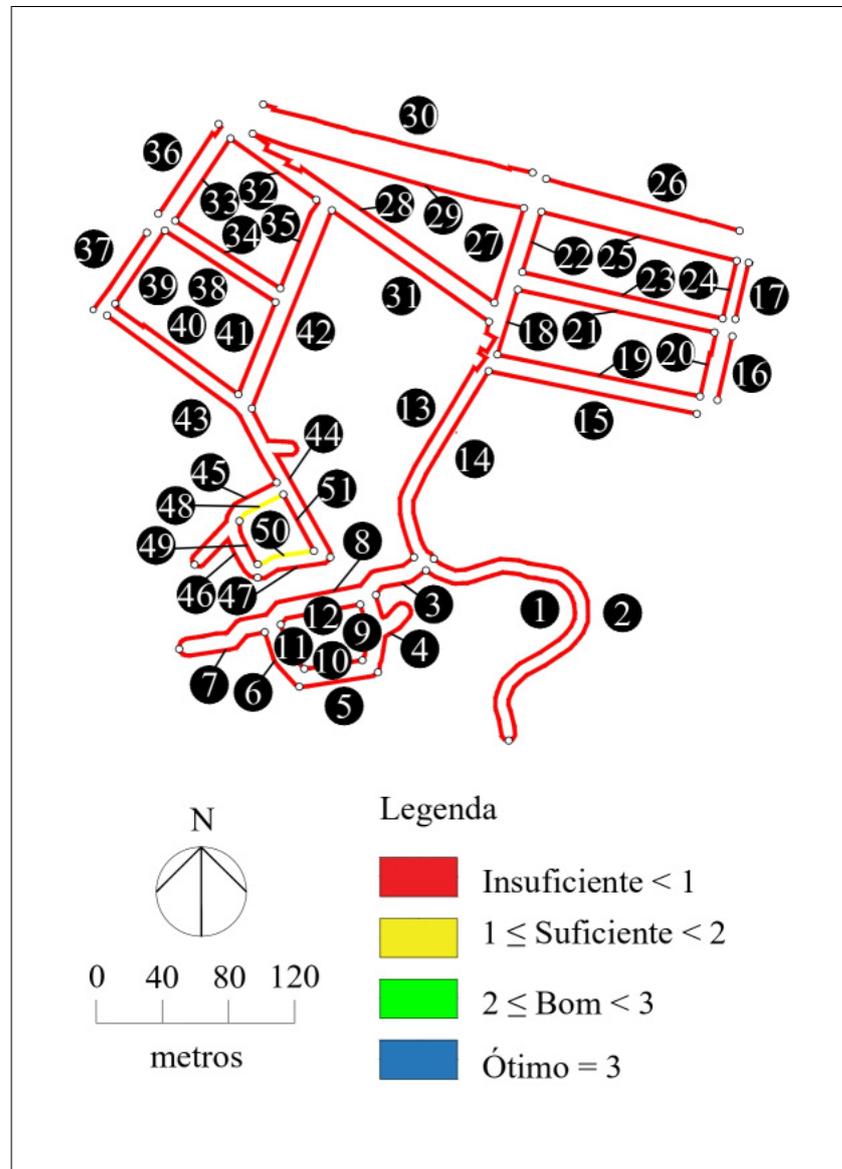
Figura 9 ▶

A categoria “atração” permitiu avaliar o uso do solo e identificar pontos de atração de pedestres de acordo com a existência de fachadas fisicamente permeáveis, fachadas visualmente ativas e uso público diurno e noturno (Figura 9).

Resultados: categoria atração.
 Fonte: adaptado de Google Maps (2021)

O estudo do uso do solo permitiu concluir que a região possui baixa atratividade devido ao grande número de residências em relação a pontos residenciais e comerciais, comerciais e institucionais. A maioria dos segmentos foram pontuados como insuficientes, no entanto um segmento foi avaliado como suficiente devido à existência de uma Unidade Básica de Saúde (segmento 48) e outro devido à presença de um ponto comercial e residencial em uma pequena extensão de segmento (segmento 50).

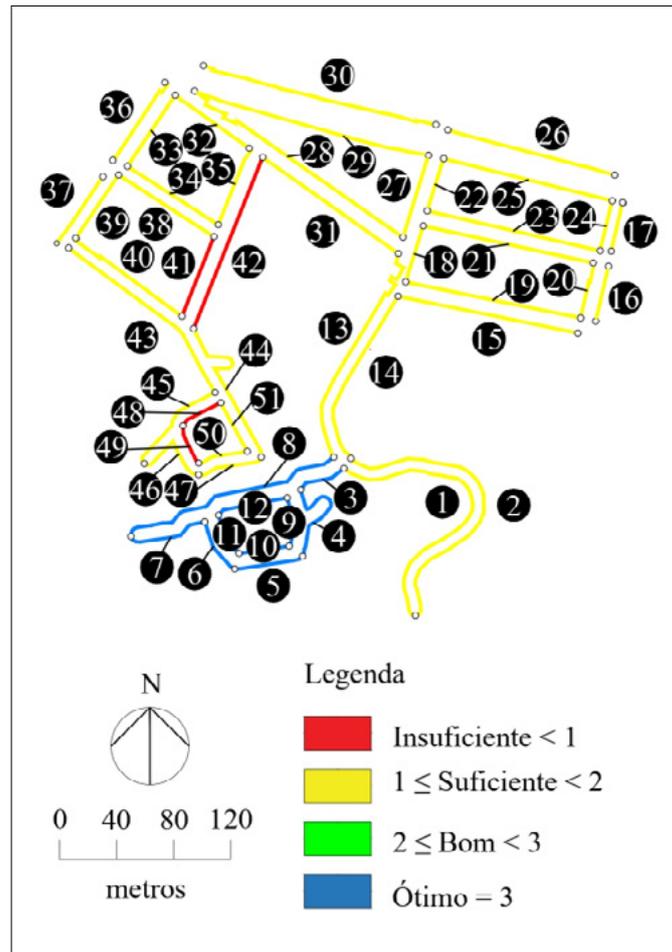
Figura 10 ►

A categoria “segurança viária” permitiu avaliar a segurança do pedestre diante de fatores externos, como a presença de veículos motorizados, existência de sinalização e velocidade da via, de acordo com a tipologia da rua e as travessias (Figura 10).

Resultados: categoria segurança viária.
 Fonte: adaptado de Google Maps (2021)

Quanto à tipologia, grande parte dos segmentos foi classificada como vias com calçadas segregadas, permitindo ao pedestre caminhar com maior segurança pelas calçadas, enquanto os segmentos 3 a 12 foram classificados como vias exclusivas para pedestres (Figura 11), tendo a melhor pontuação na categoria segurança viária.

Grande parte das vias foram classificadas como locais, sendo a velocidade máxima permitida de apenas 30 km/h, o que ocasionou o aumento da média final dessa categoria. Já em relação às travessias, todas foram classificadas como insuficientes por não possuírem sinalização vertical nem horizontal, estando os pedestres expostos a riscos de acidentes durante as travessias. Já os segmentos 41, 42, 48 e 49 foram classificados como insuficientes devido à falta de sinalização para travessias e a fazerem parte de vias compartilhadas com outros modos de transporte.

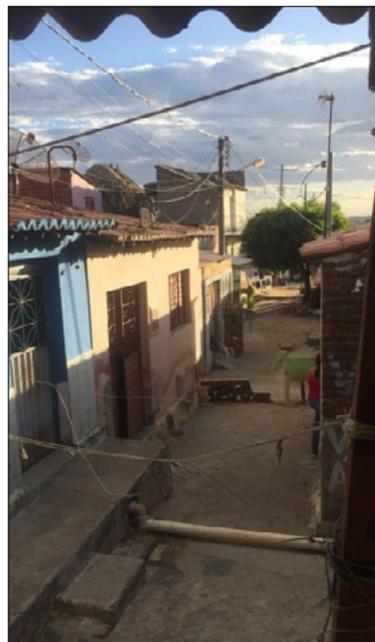
Figura 11 ►

Via dos segmentos 3 e 8.
 Fonte: arquivo dos autores

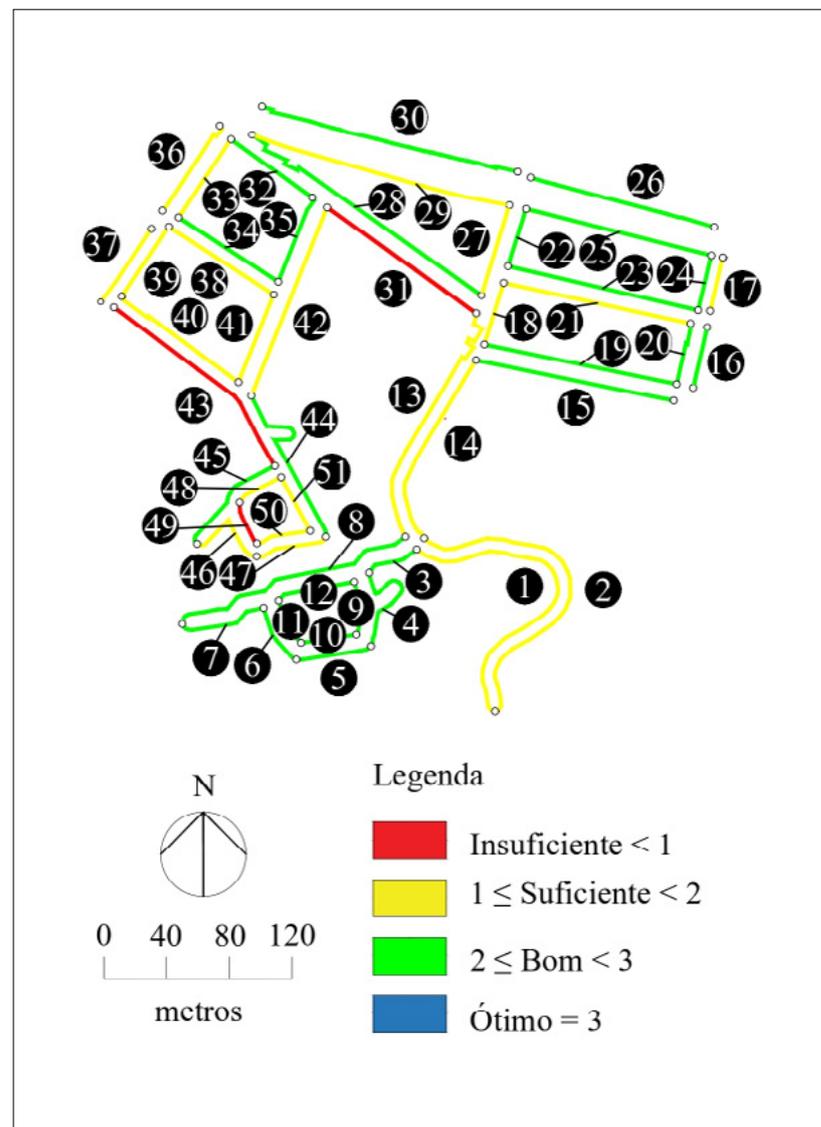
A categoria “ambiente” permitiu avaliar o conforto do pedestre e a poluição perceptíveis durante a caminhada, de acordo com a existência de sombra e abrigo, poluição sonora e coleta de lixo e limpeza (Figura 13).

Figura 13 ►
Resultados:
categoria ambiente.
Fonte: adaptado de
Google Maps (2021)

A sombra nas calçadas pode apresentar-se por meio de árvores, toldos, marquises, abrigos de transportes públicos e até mesmo das edificações. Nesse aspecto, os segmentos 22 a 30 receberam as melhores pontuações: quase toda a extensão desses segmentos estava sob a sombra de árvores. As vias de uso exclusivo para pedestres (segmentos 3 a 12) também receberam nota máxima no quesito sombra e abrigo, no entanto, esse elemento apresentou-se não por meio de árvores, mas sim devido às próprias edificações. A baixa poluição sonora perceptível pelo pedestre também foi responsável pela melhora na pontuação da categoria devido à ocupação prioritariamente residencial do objeto de estudo, havendo uma pequena quantidade de comércio e institutos na região, o que diminui a circulação de pedestres e veículos na área e, por consequência, a poluição sonora.
