## Lesão pélvica em bovinos leiteiros decorrente a trauma em galpão de confinamento

### *Pelvic injury in dairy cattle due to trauma in confinement shed*

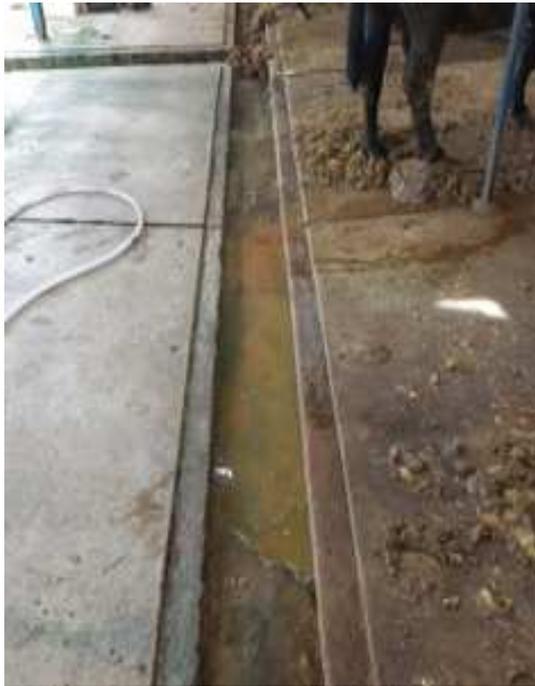
A instalação de confinamento dos animais era um galpão amplo feito de alvenaria, dispondo de cocho na lateral direita para o fornecimento da alimentação, barras de ferro para separar as vacas individualmente, piso de cimento desgastado com inclinação em direção ao ralo (sem grelha) de 15 cm (largura) por 5 cm (comprimento) no lado esquerdo para drenagem da água e urina, facilitando a limpeza (Figura 1a e 1b).

Figura 1 – Instalação utilizada para confinamento dos bovinos. (a) Piso e ralo sem grelha, com acúmulo de fezes e urina. (b) Área de contenção das vacas apresentando piso liso

A instalação das vacas acidentadas apresentava piso desgastado perdendo boa parte de sua rugosidade, tornou-se escorregadio e predispôs aos acidentes. Além disso seu sistema de escoamento de dejetos aparentemente não é eficiente, tornando o piso ainda mais escorregadio. A drenagem insuficiente e a limpeza inadequada dos pisos são problemas comuns nos sistemas de

confinamentos leiteiros, aumentando o risco de escorregões e quedas (Rushen; De Passilé, 2009). A construção de instalações para bovinos leiteiros deve possuir piso feito com material não escorregadio, como exemplo o uso de concreto, e com declive de 2% para facilitar a limpeza e o escoamento das águas e dos resíduos orgânicos (Salman *et al.*, 2020) mas a maioria perde a sua rugosidade ao longo do tempo devido a degradação mecânica e química do material (De Belle *et al.*, 2000). Uma alternativa de intervenção, no momento que o piso se tronar liso, é a realização de ranhuras na superfície (Telezhenko; Magnusson; Bergsten, 2017). Outras soluções para melhorar a área de locomoção dos animais envolvem a aplicação de materiais de superfícies alternativos, que podem ser duros e ásperos como resina epóxi, o qual é um impermeabilizante utilizado na construção civil, com agregados de bauxita (Phillips; Morris, 2001), asfalto de mástique (Telezhenko *et al.*, 2009), ou macios, como tapetes de borracha (Rushen; De Passilé, 2009).
