# Levantamento quali-quantitativo da arborização urbana da cidade de Baixio – CE

Diante do exposto, a pesquisa objetivou realizar um levantamento quali-quantitativo das espécies arbóreas de algumas vias públicas da cidade de Baixo-CE.

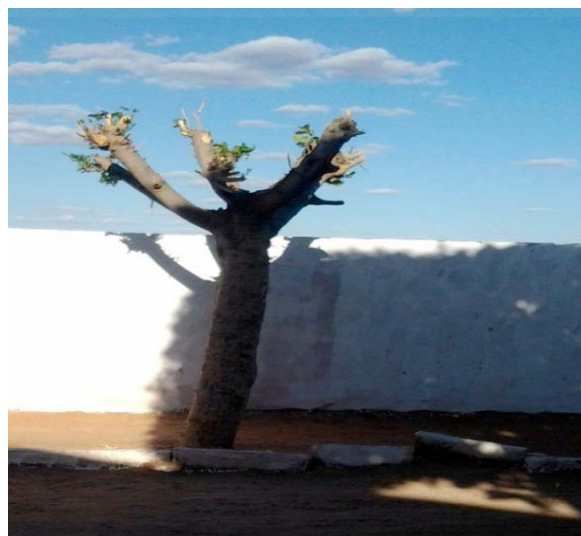
divíduos não precisarem ser sujeitados a podas, não significa dizer, entretanto, que está sendo realizado um eficaz processo de manejo, haja vista que várias árvores são bastante jovens. Somente 1% dos indivíduos está sujeito às podas drásticas (Figura 6).

**Figura 6** – Indivíduo que sofreu uma poda drástica

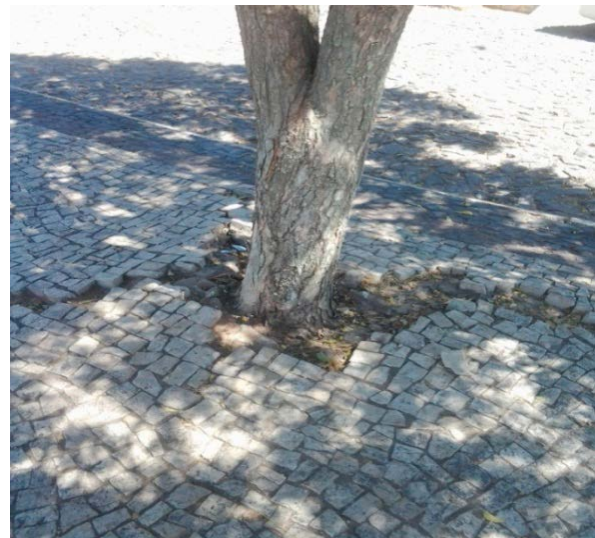
O afloramento das raízes pode provocar uma estética desagradável e dificultar a locomoção dos pedestres, colocando-os em risco de acidentes, em consequência do desnivelamento do piso. A elevação superficial das raízes de alguns indivíduos da área de estudo é causada pela impermeabilização do solo (Figura 9), provocando um mau crescimento das árvores, por causa da pressão exercida pelas raízes.

**Figura 9** – Sistema radicular danificando uma calçada

Para reduzir esse tipo de situação, sugere-se o plantio de mudas em covas com tamanhos de no mínimo 0,6 x 0,6 x 0,6 m e que, em seu contorno, haja uma área permeável que possibilite a infiltração e aeração do solo de ao menos 2 m<sup>2</sup> (PIVETTA; SILVA FILHO, 2002).

Schallenberg e Machado (2013) sugerem que as espécies arbóreas cujas raízes não aflorem na superfície sejam prioritárias na arborização das vias e calçadas públicas, para evitar qualquer tipo de prejuízos e problemas.
