# Diagnóstico da Manutenção Preventiva das Instalações Prediais de Água Fria do CEFET-PB, Unidade João Pessoa.

**Resumo:** *A manutenção preventiva das instalações hidráulicas prediais de água fria contribui para o uso correto dos recursos naturais, especificamente da água, como também favorece a continuidade de funcionamento. Este artigo apresenta o diagnóstico das condições de manutenção preventiva nas Instalações Prediais de Água Fria do CEFET-PB, Unidade João Pessoa. O estudo seguiu o método de abordagem indutiva, estatístico-descritivo, e utilizou a técnica da documentação direta do tipo pesquisa de campo. Elaborou-se um “Check-List”, utilizado para identificar “in loco” todos os pontos de água das áreas molhadas, identificando os defeitos mais freqüentes. Verificaram-se as formas de intervenção na manutenção preventiva pela instituição. Os resultados das entrevistas evidenciaram que no tocante ao gerenciamento da manutenção, houve 80% para o atendimento às emergências; o pavimento térreo apresenta mais defeitos (66,67%) e como área molhada, os banheiros (66,67%); a limpeza das caixas de águas é realizada semestralmente (60%); inexistem profissionais qualificados para atuar n

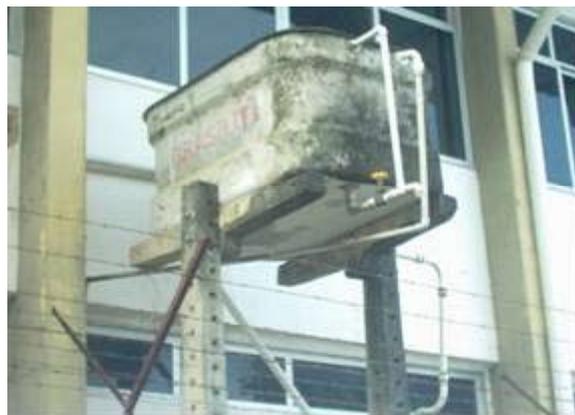
cisterna destinada apenas para a sua irrigação. Registrou-se uma caixa d'água do Laboratório de Hidráulica (Fig. 4) na parte posterior ao Bloco de desenho, o qual não apresentava uma estrutura apropriada para operar serviços de manutenção, já que não há, ao seu redor, suporte para o executor do trabalho.

Figura 4. Reservatório do Laboratório de Instalações Hidráulica

Com o resultado da entrevista, seria indispensável elaborar um plano de manutenção específico para os reservatórios, além de projetar todo percurso das tubulações de entrada e saída dos reservatórios para posterior racionalização de futuras reformas na instituição.

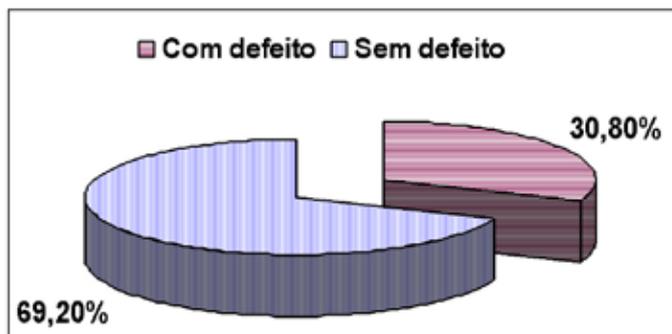
De posse dos dados tabulados, verificou-se que existem 552 pontos de água na instituição 30,80% com defeito e 69,20% sem defeito. A Figura 5 apresenta o universo da amostra por intermédio das porcentagens totais dos componentes com e sem defeito existentes na instalação predial de água fria do CEFET-PB, Unidade João Pessoa, enquanto que a (Fig. 6) representa as quantidades de cada componente mapeado.

Figura 5. Universo da amostra estudada com e sem defeito

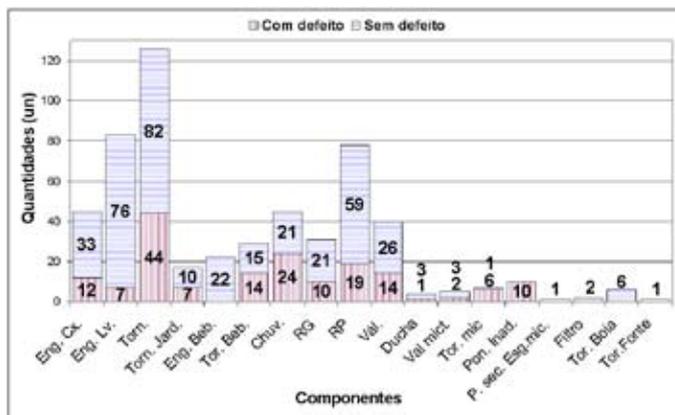
Figura 6. Quantidade dos componentes totais com e sem defeito

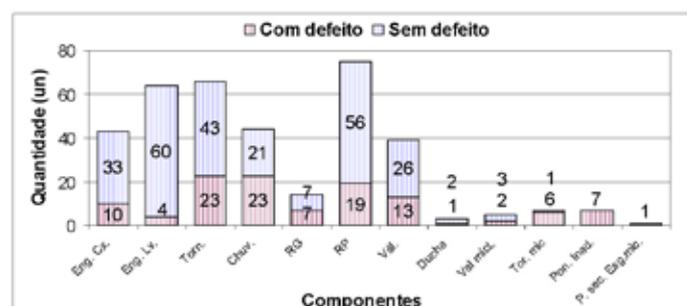
Os componentes que apresentaram maiores quantidades com defeito foram às torneiras, chuveiros e registros de pressão, confirmando o resultado do “*check-list*” como um todo, o qual será focado adiante. A Figura 7 apresenta os componentes inspecionados dos banheiros.

**Figura 7. Quantidades dos componentes com e sem defeito da área molhada banheiros**

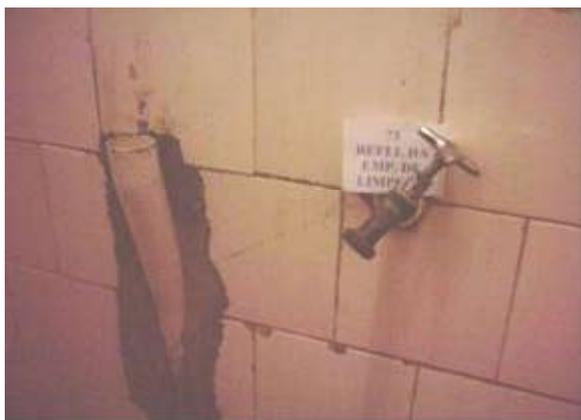
O componente torneira corresponde a 22,83% do total de componentes, o que representa 126 unidades em toda a instituição. Presente em 08 (oito) áreas molhadas obteve maior porcentagem de quantidades com defeito nos banheiros (6,25%), seguido dos laboratórios (23,08%). Sendo a torneira um dos componentes de uso constante para higienização, o que resulta no principal motivo deste componente apresentar maior porcentagem com defeito dentre os estudados. As Figuras 14 e 15 mostram o defeito de algumas torneiras.

**Figura 15. Torneira próximo ao chão no setor de limpeza terceirizada**

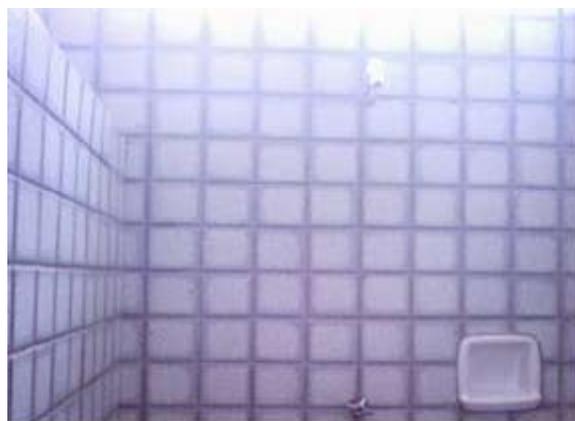
O chuveiro representou 8,15% do total de componentes, representando 45 unidades na instituição, sendo o segundo componente com maior índice de quantidades com defeito, totalizando 4,35%. Presente em duas áreas molhadas obteve maior porcentagem de quantidades com defeito nos banheiros (6,25%), seguido dos laboratórios (1,54%). Pelo fato de concentrar-se nas áreas de educação física, sua utilização é freqüente (nos três turnos) acelerando a diminuição da vida útil. A Figura 17 mostra a ausência de

crivo na instalação do chuveiro no banheiro do campo de futebol.

**Figura 17. Instalação de chuveiro sem crivo**

desempenho inicial das mesmas. A maioria dos defeitos identificados é de fácil conserto, como substituições de torneiras, colocação dos crivos nos chuveiros, limpeza em geral, colocação de aparelhos sanitários (mictórios, bacias sanitárias e lavatórios) para reativar os pontos de água existentes no local, ou seja, são casos em que a manutenção é fácil de ser planejada e executada.
