Avaliação dos sistemas de prevenção e combate a incêndio do bloco de salas de aula de uma instituição federal do sertão alagoano

Evaluation of fire prevention and fighting systems of the block classrooms building of a Federal Institution from backland of Alagoas

Resumo: Esse artigo tem por objetivo avaliar a adequação dos sistemas de prevenção e combate a incêndio do único prédio de salas de aula de uma Instituição Federal de Ensino Superior localizada no Sertão Alagoano as Legislações que regem os requisitos para sistemas de prevenção e combate a incêndio. Metodologicamente, utilizou-se das legislações do Corpo de Bombeiros do Estado de Alagoas e a Norma Regulamentadora 23 (NR-23) para avaliar aspectos relacionados ao sistema de hidrantes, reserva de incêndio, saída de emergência, escadas, ascensores e portas corta-fogo. Verificou-se que, embora alguns aspectos do 'bloco de salas de aula' atendam aos requisitos estabelecidos pelas Legislações, a maioria dos parâmetros avaliados não estavam de acordo com o mínimo estabelecido, como, por exemplo, volume insuficiente de água necessário para reserva de incêndio, a ausência de brigada de incêndio, obstáculos nas saídas de emergência

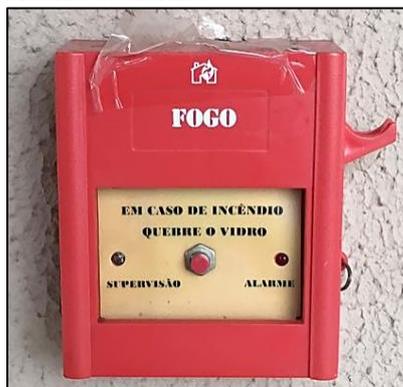
Figura 1. Sistema de alarme.

No que diz respeito ao combate ao fogo, por inspeção in loco, verificou-se que a edificação possui sistema de alarme (figura 1) disponível em local visível e de fácil acesso:

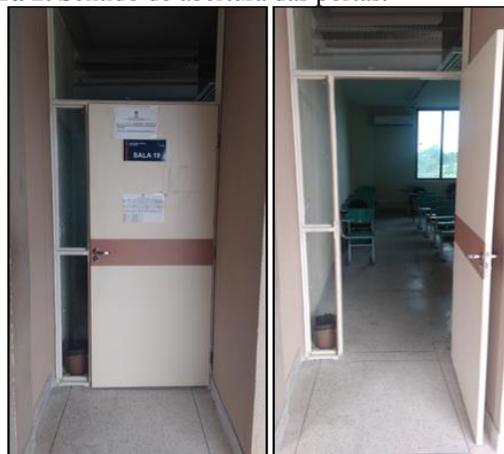
Figura 2. Sentido de abertura das portas.

No que se refere ao sentido de abertura das portas das salas de aula, dos banheiros e das demais portas dos setores administrativos, todas apresentam abertura no sentido da saída. Além disso, as portas estão situadas de tal modo que, quando abertas, não impedem às vias de passagem (figura 2).

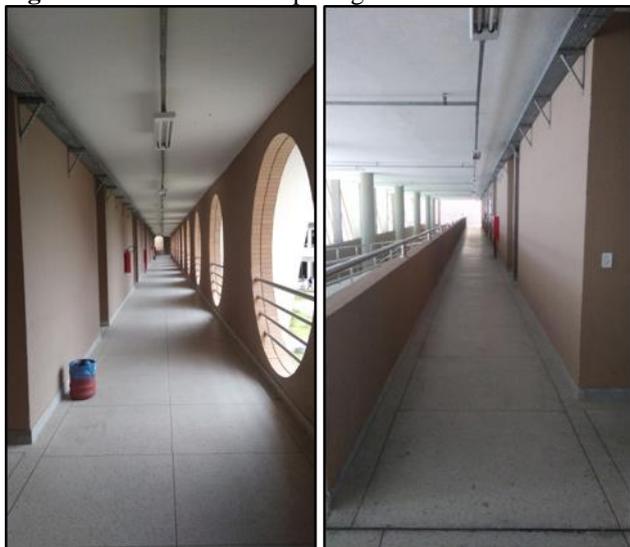
Figura 3. Corredores com passagem livre.

No que se refere aos corredores, todos possuem passagens livres (Figura 3), ou seja, não há existência de obstáculos que obstruam o trânsito das pessoas em casos de emergência. No entanto, observa-se que não há sinalização

para indicar a rota de fuga, nem tão pouco há placas ou sinais luminosos indicando a direção de saída.

Para adequar-se, minimamente à legislação, sugere-se, no curto prazo, a criação/divulgação da brigada de incêndio e implementação de exercícios periódicos de alerta, além da correta distribuição de sinalização indicando rotas de fuga e desobstrução das saídas para facilitar o escoamento dos indivíduos em caso de incêndio. No longo prazo, sugere-se que a Instituição busque a adequação do volume de reserva de incêndio, a instalação de portas corta-fogo, o alargamento das portas das salas de aula/banheiros e substituição do corrimão por outros que sejam feitos de materiais que não conduzam, facilmente, o calor.

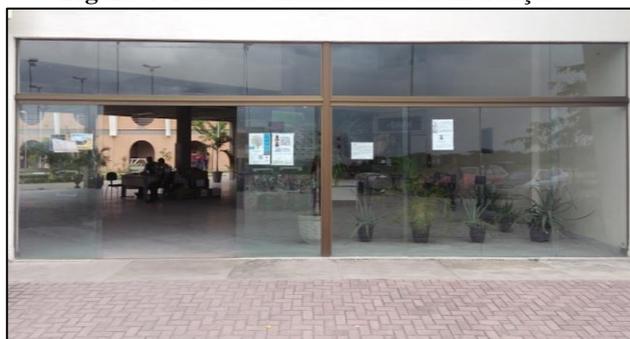
Figura 4. Porta de entrada/saída da instituição

Percebe-se também a falta de sinalização na porta de saída do prédio que, embora seja uma porta de correção horizontal, não apresenta placa ou sinal luminoso indicando a direção para a saída (figura 4). Ainda por meio dessa figura, observa-se que existem obstáculos (vasos de plantas) impedindo a passagem neste local.

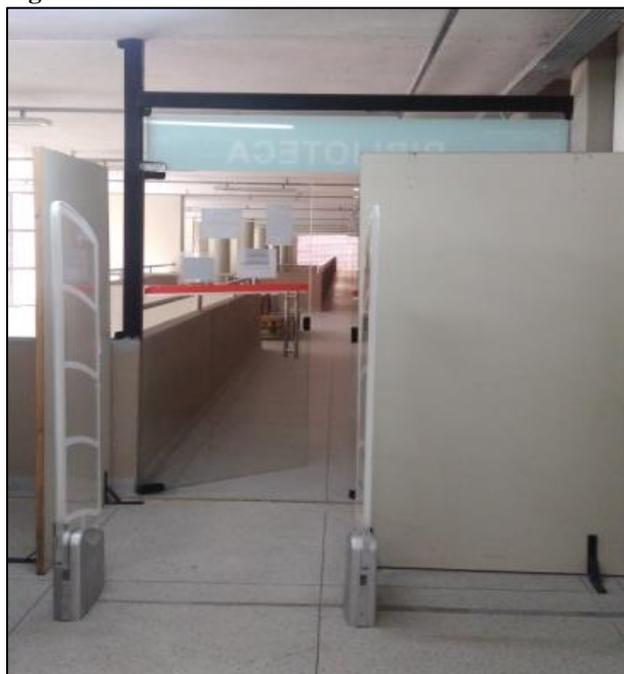
Figura 5. Porta de acesso à biblioteca

Já no que se refere à porta da biblioteca (figura 5), esta apresenta abertura para os dois sentidos (entrada e saída). Além disso, sua passagem não é livre por apresentar obstáculos que tendem a prejudicar a saída das pessoas que se encontram nesse local. Desse modo, em casos de situações de emergência, dificilmente as pessoas sairão de modo rápido desse ambiente, devido as barreiras que impedem que isso ocorra. Esta situação tende a ficar mais preocupante quando é levada em consideração que esta é a única passagem de entrada e de saída deste ambiente. Passagens obstruídas também foram observadas em instituições de ensino avaliadas por Amaral (2011), Vasconcelos, Schettino, Minette (2015) e Tomiello (2016), fornecendo indícios de que existe o não cumprimento desse aspecto da legislação em muitas instituições de ensino brasileiras.

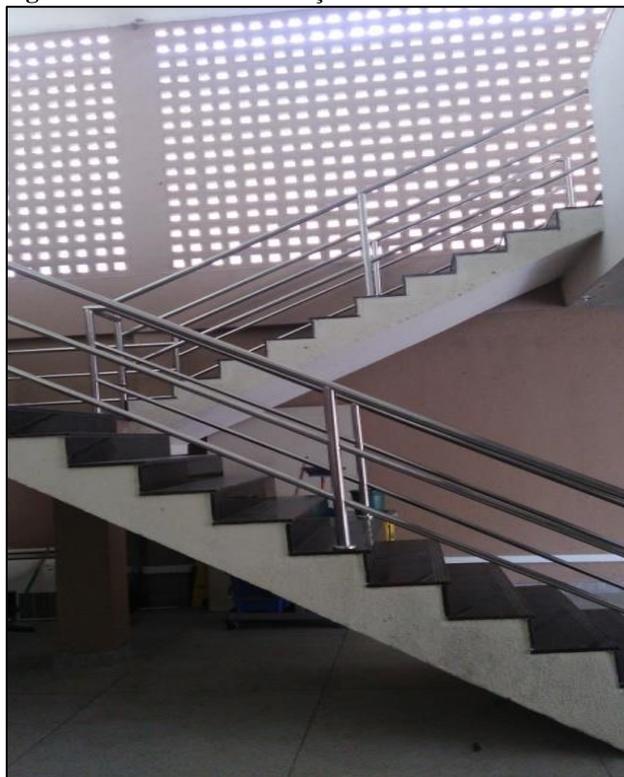
Figura 6. Escadas da Instituição

As escadas da instituição (figura 6) são feitas de material do tipo mármore, que por sua vez apresenta resistência ao fogo, em conformidade com o Decreto nº 4.173 (ALAGOAS, 2009). Entretanto, o corrimão de todas as escadas desta instituição é feito de aço inox, ou seja, um material que apresenta alta condutividade térmica. Essa característica impede que as pessoas se apoiem no corrimão em situações de emergência que envolvam altas temperaturas. Para Amaral (2011) o corrimão deve ser projetado para ser agarrado facilmente e confortavelmente

em qualquer situação, algo diferente do aspecto encontrado na Instituição avaliada. Mas, pior ainda é a situação encontrada nas instituições de ensino pesquisadas por Calado (2005) e Vasconcelos, Schettino, Minette (2015), onde muitas escadas não possuíam nem mesmo o corrimão, sendo um risco elevado para os indivíduos que frequentam esses ambientes.
