Avaliação dos sistemas de prevenção e combate a incêndio do bloco de salas de aula de uma instituição federal do sertão alagoano

Evaluation of fire prevention and fighting systems of the block classrooms building of a Federal Institution from backland of Alagoas

Diante do exposto, esse trabalho tem por objetivo analisar aspectos associados ao sistema de prevenção e combate a incêndio no prédio 'bloco de salas de aula' de uma Instituição de Ensino Federal localizada no Sertão Alagoano.

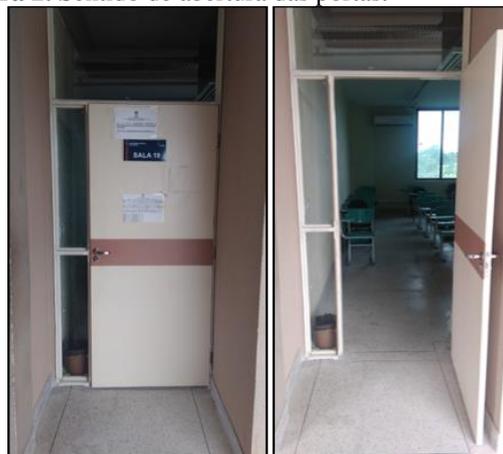
No que se refere ao sentido de abertura das portas das salas de aula, dos banheiros e das demais portas dos setores administrativos, todas apresentam abertura no sentido da saída. Além disso, as portas estão situadas de tal modo que, quando abertas, não impedem às vias de passagem (figura 2).

Figura 2. Sentido de abertura das portas.

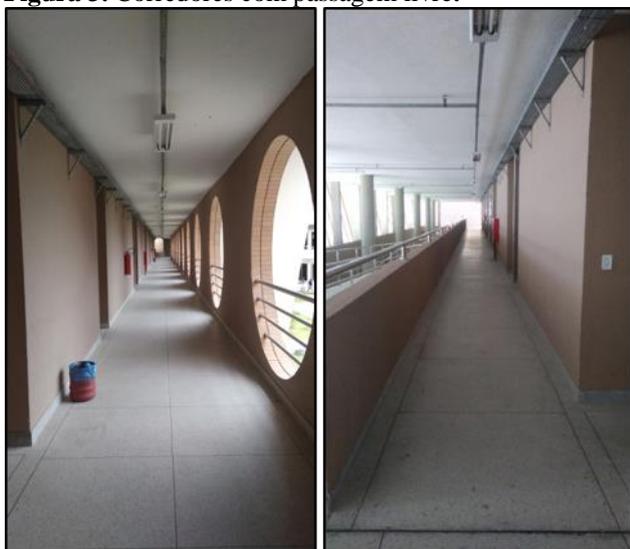
No que se refere aos corredores, todos possuem passagens livres (Figura 3), ou seja, não há existência de obstáculos que obstruam o trânsito das pessoas em casos de emergência. No entanto, observa-se que não há sinalização

para indicar a rota de fuga, nem tão pouco há placas ou sinais luminosos indicando a direção de saída.

Figura 3. Corredores com passagem livre.

Para adequar-se, minimamente à legislação, sugere-se, no curto prazo, a criação/divulgação da brigada de incêndio e implementação de exercícios periódicos de alerta, além da correta distribuição de sinalização indicando rotas de fuga e desobstrução das saídas para facilitar o escoamento dos indivíduos em caso de incêndio. No longo prazo, sugere-se que a Instituição busque a adequação do volume de reserva de incêndio, a instalação de portas corta-fogo, o alargamento das portas das salas de aula/banheiros e substituição do corrimão por outros que sejam feitos de materiais que não conduzam, facilmente, o calor.

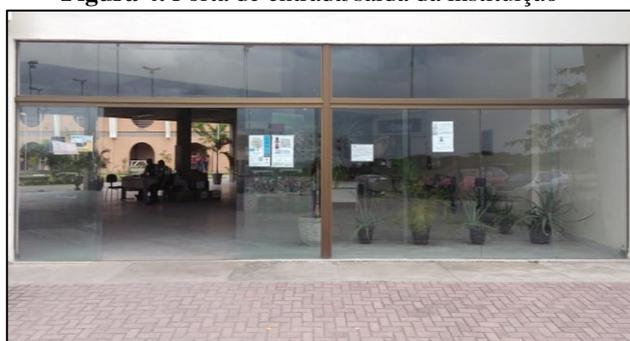
Percebe-se também a falta de sinalização na porta de saída do prédio que, embora seja uma porta de correção horizontal, não apresenta placa ou sinal luminoso indicando a direção para a saída (figura 4). Ainda por meio dessa figura, observa-se que existem obstáculos (vasos de plantas) impedindo a passagem neste local.

Figura 4. Porta de entrada/saída da instituição

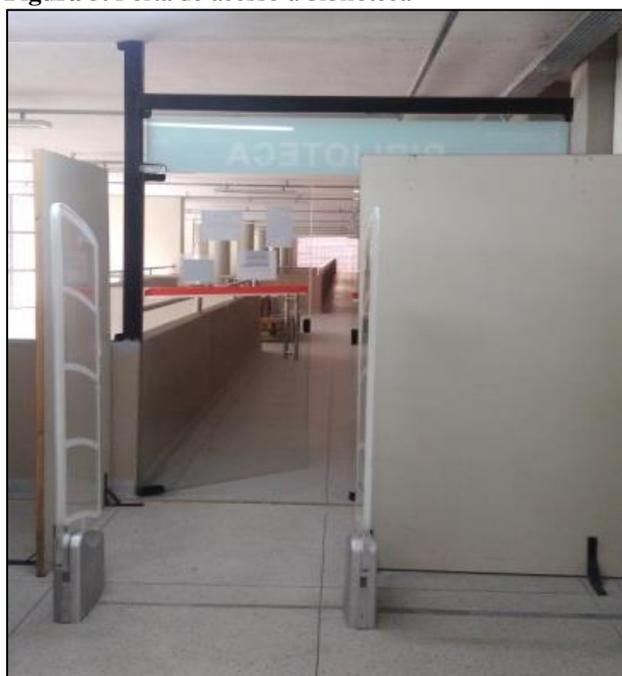
Já no que se refere à porta da biblioteca (figura 5), esta apresenta abertura para os dois sentidos (entrada e saída). Além disso, sua passagem não é livre por apresentar obstáculos que tendem a prejudicar a saída das pessoas que se encontram nesse local. Desse modo, em casos de situações de emergência, dificilmente as pessoas sairão de modo rápido desse ambiente, devido as barreiras que impedem que isso ocorra. Esta situação tende a ficar mais preocupante quando é levada em consideração que esta é a única passagem de entrada e de saída deste ambiente. Passagens obstruídas também foram observadas em instituições de ensino avaliadas por Amaral (2011), Vasconcelos, Schettino, Minette (2015) e Tomiello (2016), fornecendo indícios de que existe o não cumprimento desse aspecto da legislação em muitas instituições de ensino brasileiras.

Figura 5. Porta de acesso à biblioteca

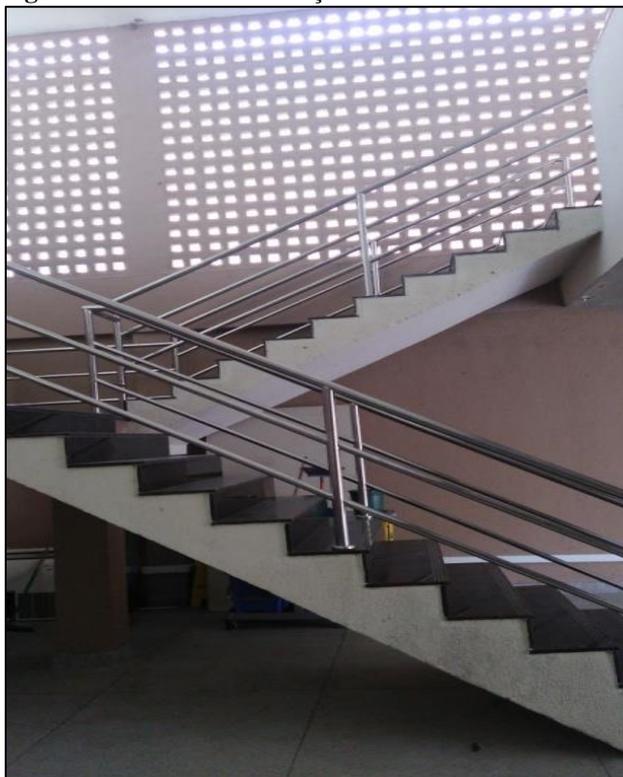
As escadas da instituição (figura 6) são feitas de material do tipo mármore, que por sua vez apresenta resistência ao fogo, em conformidade com o Decreto nº 4.173 (ALAGOAS, 2009). Entretanto, o corrimão de todas as escadas desta instituição é feito de aço inox, ou seja, um material que apresenta alta condutividade térmica. Essa característica impede que as pessoas se apoiem no corrimão em situações de emergência que envolvam altas temperaturas. Para Amaral (2011) o corrimão deve ser projetado para ser agarrado facilmente e confortavelmente

em qualquer situação, algo diferente do aspecto encontrado na Instituição avaliada. Mas, pior ainda é a situação encontrada nas instituições de ensino pesquisadas por Calado (2005) e Vasconcelos, Schettino, Minette (2015), onde muitas escadas não possuíam nem mesmo o corrimão, sendo um risco elevado para os indivíduos que frequentam esses ambientes.

Figura 6. Escadas da Instituição
