DIAGNÓSTICO DAS CONDIÇÕES DE SEGURANÇA NO TRABALHO NA CONSTRUÇÃO CIVIL EM CAJAZEIRAS-PB

Raphael Henrique Falcão de Melo
Paulena Araújo Santana
Francisco Felipe Pedrosa Bezerra
Lucas Bezerra da Silva
Sâmia de Moraes Lima
Austriclínio da Costa Wanderley Neto

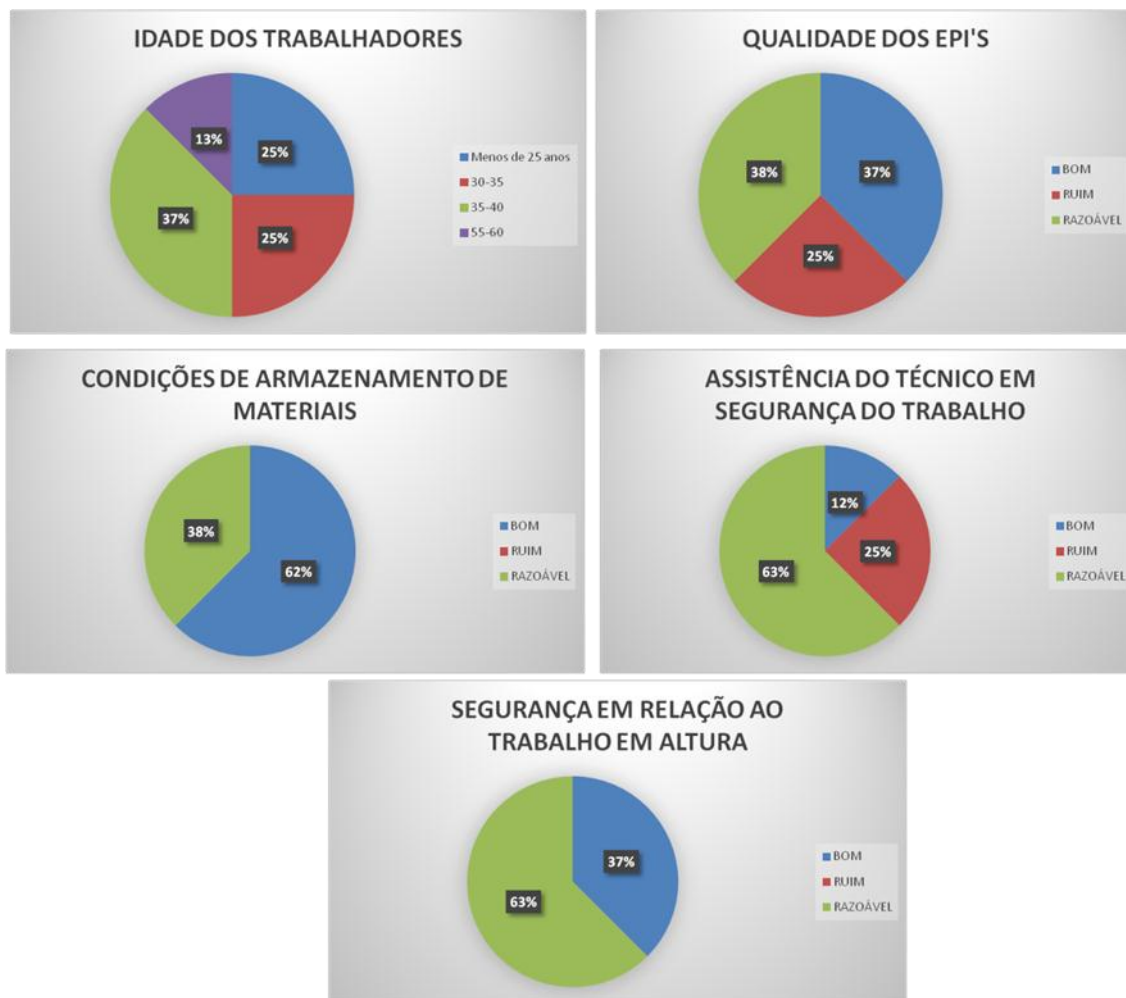
Figura 5 – Compêndio das características e opiniões dos trabalhadores a respeito das condições de trabalho na edificação vertical visitada. Fonte: arquivo dos autores

É possível inferir que 50% dos trabalhadores entrevistados possuem menos de 35 anos, outros 37% dos trabalhadores possuem no máximo 40 anos de idade, caracterizando a população de trabalhadores como bastante jovem, o que já era de se esperar tendo em vista a natureza árdua do trabalho executado. Os trabalhadores com mais de 55 anos ocupam posição de gestão, como encarregado de setor ou mestre de obras. Menos de 40% dos trabalhadores estão satisfeitos com a condição dos EPI's entregues. Esta também é a quantidade de colaboradores que não concorda com as condições de armazenamento de materiais e que reclama de uma forma ou de outra da segurança em relação ao trabalho em altura.

contratado pela empresa para acompanhar esta obra é meramente figurativa, sem voz ou atuação, o que é traduzido por apenas 12% de aprovação do seu trabalho como bom, como pode ser visto na Figura 5.
