# Utilização de Estaca Raiz para Reforço de Fundação de Edificação Histórica: Estudo de Caso

Neste artigo é apresentado um estudo de caso que descreve a solução adotada para o reforço da fundação de uma igreja tombada pelo patrimônio histórico. Parte da fundação dessa igreja sofreu recalque, o que provocou um leve tombamento da torre da lateral esquerda. Foram realizadas algumas visitas à edificação para a inspeção visual e identificação das manifestações e, posteriormente, acompanhamento da execução do reforço da fundação. Os sintomas e as manifestações patológicas foram registrados por meio de fotografias. Para o reforço da fundação a solução elegida foi estaca raiz e a execução destas foi acompanhada e registrada por meio de fotografias e vídeos. Foram identificados desaprumos nas alvenarias da fachada lateral esquerda e frontal, incluindo a torre esquerda em decorrência do recalque da fundação nesta região. As fissuras identificadas nessas alvenarias possuíam espessuras variando de 0,8 cm a 3,05 cm, ou seja, caracterizando a existência de trincas e rachaduras. Por ser uma igreja tombada pelo patrimônio histórico, as intervenções devem provocar impactos mínimos e preservar os a

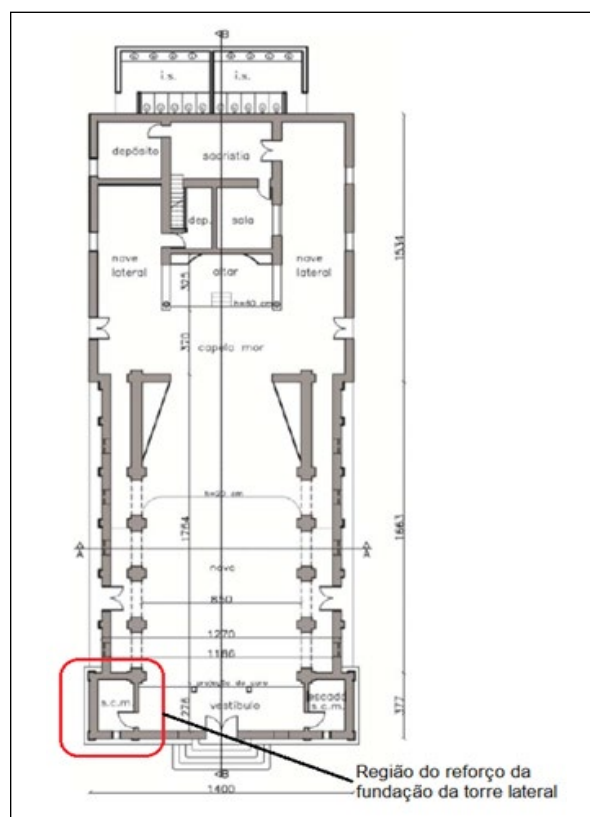
Figura 2 – Planta da Igreja Matriz, nível Nave.

Desde então, nenhuma outra grande intervenção significativa foi realizada, apenas pequenos reparos para manutenção, como pinturas internas e externas em 2007. Em 2019, a igreja entrou em processo de restauração no qual, incluiu o reforço da fundação da torre esquerda, ver destaque na Figura 2. A Figura 3 apresenta a cronologia desde a construção da capela, que deu origem à matriz, seguida das principais intervenções ocorridas nesta igreja.
