## Acessibilidade no IFPB – Câmpus João Pessoa

Meryhelen Rosas da Silva<sup>[1]</sup>, Mirela Oliveira Medeiros<sup>[2]</sup>, Nelma Mirian Chagas de Araújo<sup>[3]</sup>, Alexandra Rocha Meira<sup>[4]</sup>

[1]meryhelenrosas@hotmail.com; [2]mirela.jpa@gmail.com; [3]nelmamca@gmail.com; [4]alexmeira@uol.com.br. Instituto Federal de Educação, Ciência e Tecnologia da Paraíba – Câmpus João Pessoa

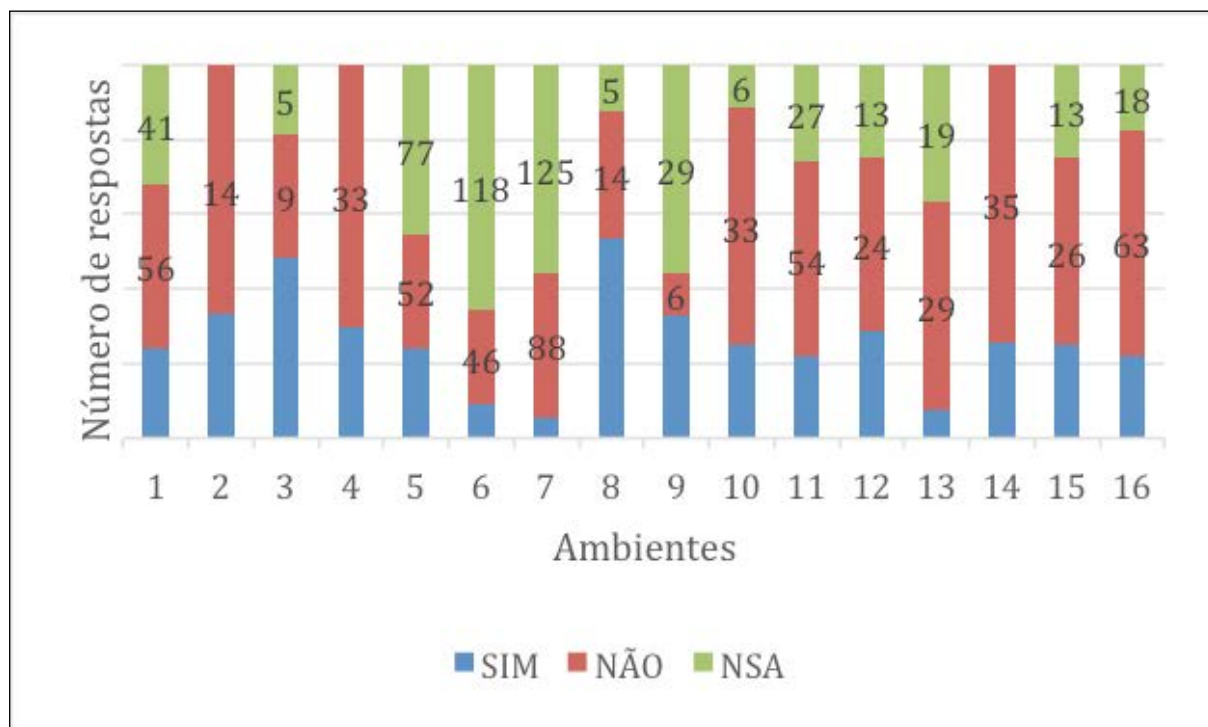
Figura 20 – Tabulação dos resultados da aplicação dos *check lists*, por ambiente

A Figura 20 mostra a quantidade de respostas encontradas com a aplicação dos *check lists*, que totalizaram 1.354 itens avaliados.

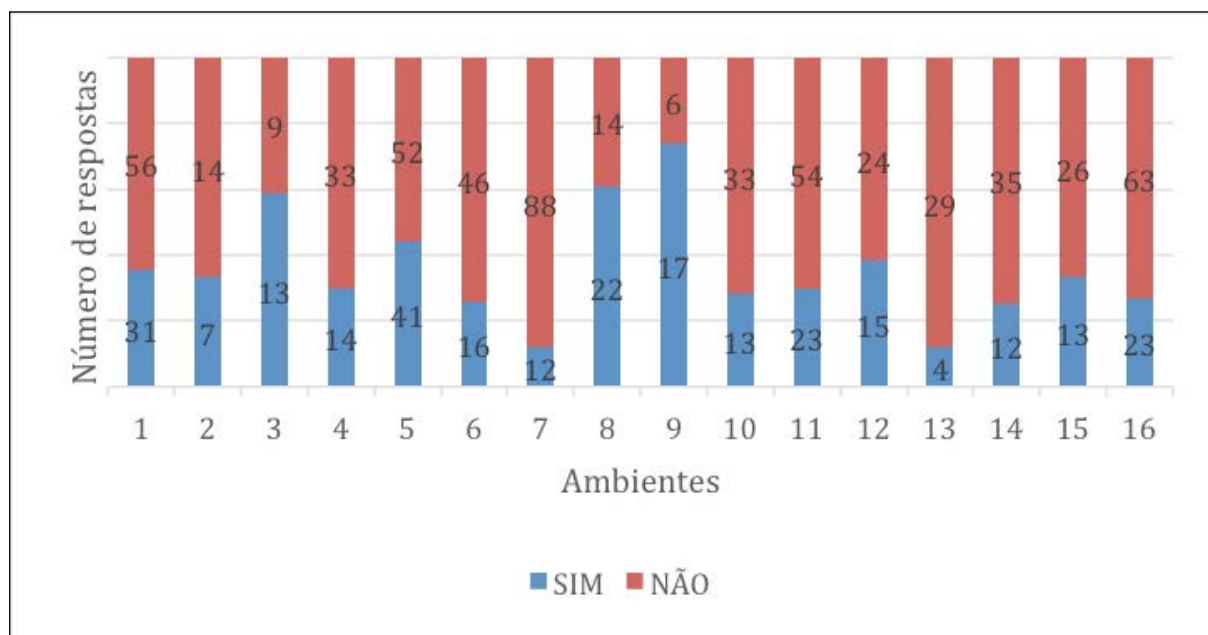
Figura 21 – Tabulação dos itens aplicáveis dos *check lists*, por ambiente

Tomando como referencial as respostas “sim” e “não”, dos dezesseis ambientes avaliados, apenas três (Hall de Entrada, Biblioteca e Eletrotécnica/Telecomunicações) apresentaram quantidade de respostas “sim” superior à de respostas “não”, como mostra a Figura 21.
