## Acessibilidade no IFPB – Câmpus João Pessoa

Este artigo apresenta parte dos resultados de uma pesquisa cujo objetivo foi elaborar um diagnóstico quanto ao cumprimento da NBR 9050 (Acessibilidade a edificações, mobiliário, espaços e equipamentos urbanos) no IFPB – Câmpus João Pessoa. A partir da NBR 9050/2004 foram elaborados *check lists* específicos para aplicação no Câmpus João Pessoa, o qual foi dividido em dezesseis ambientes. Ao todo foram verificados 1.354 itens, dos quais 496 não se aplicavam à avaliação realizada. Dos 858 itens aplicáveis, 276 (32,2%) estão em conformidade com a NBR 9050 e 582 (67,8%) itens não atendem à referida norma. Os resultados demonstram que o Câmpus João Pessoa é inacessível e que a principal dificuldade para torná-lo acessível está no fato de suas instalações físicas serem muito antigas e na não observância da legislação quando da construção de novos ambientes no câmpus, a exemplo do Bloco de Design de Interiores.

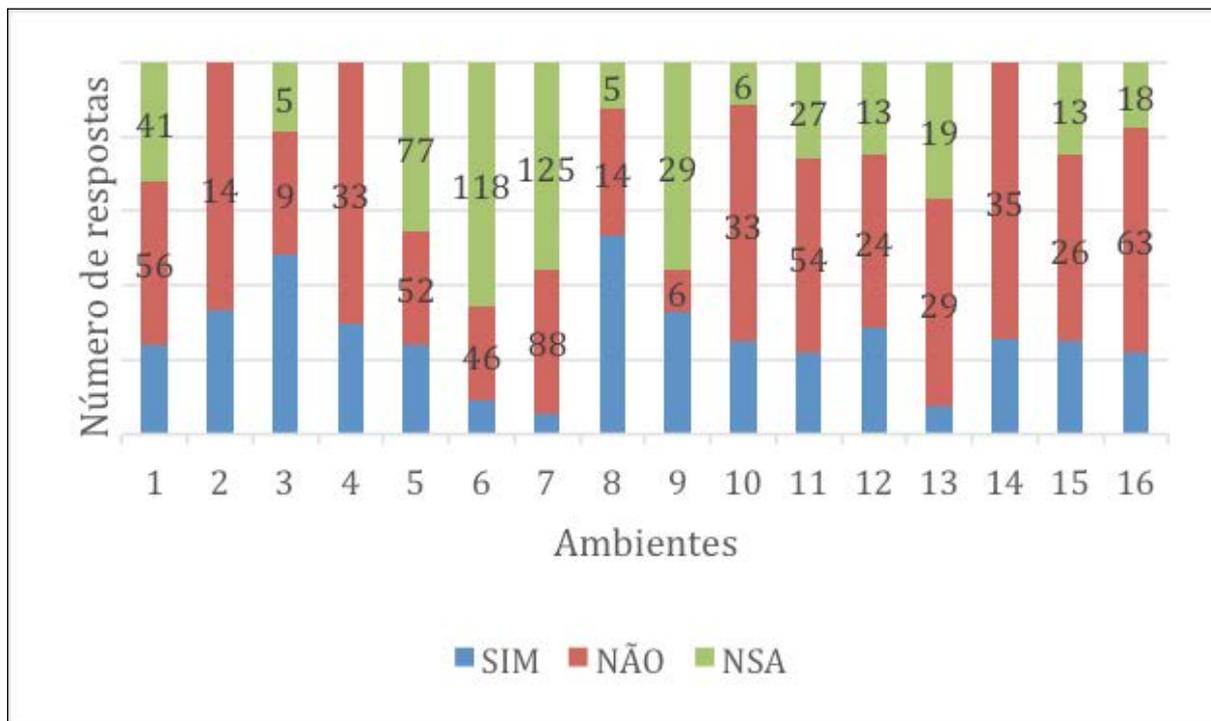
Figura 20 – Tabulação dos resultados da aplicação dos *check lists*, por ambiente

A Figura 20 mostra a quantidade de respostas encontradas com a aplicação dos *check lists*, que totalizaram 1.354 itens avaliados.

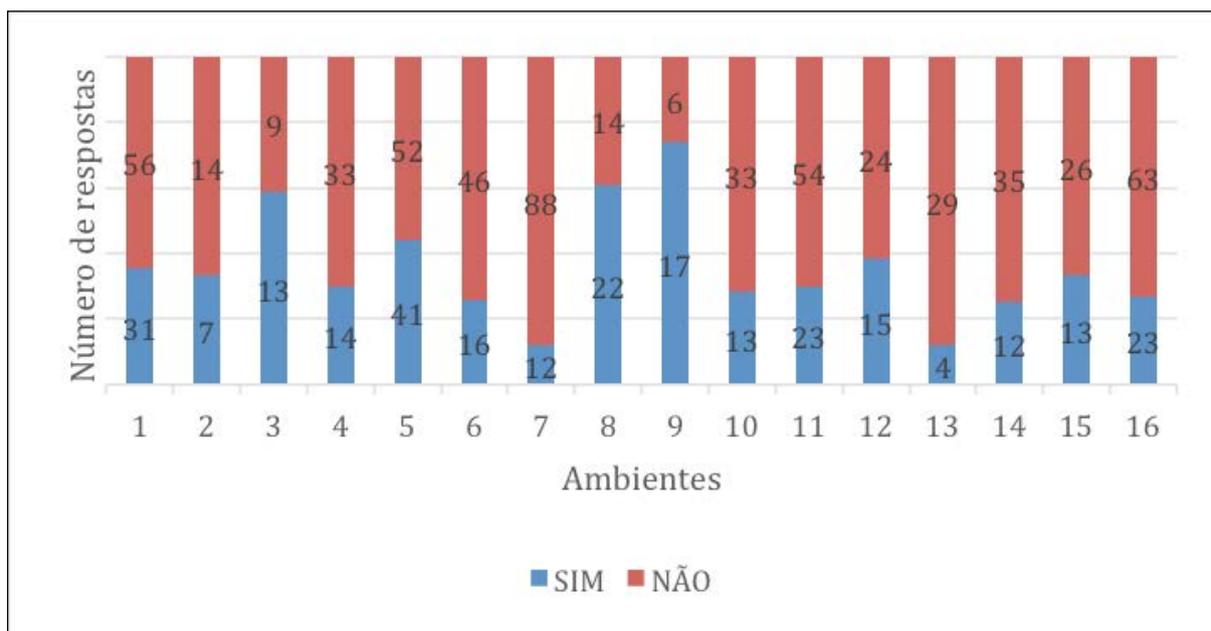
Figura 21 – Tabulação dos itens aplicáveis dos *check lists*, por ambiente

Tomando como referencial as respostas “sim” e “não”, dos dezesseis ambientes avaliados, apenas três (Hall de Entrada, Biblioteca e Eletrotécnica/Telecomunicações) apresentaram quantidade de respostas “sim” superior à de respostas “não”, como mostra a Figura 21.
