## Diretrizes para manutenção de postes de concreto armado: proposta baseada em estudo de caso em rede de distribuição

Departamento de Engenharia Civil / Universidade Federal de São Carlos (UFSCar), Brasil

## *Guidelines for maintenance of reinforced concrete posts: proposal based on a case study in a distribution network*

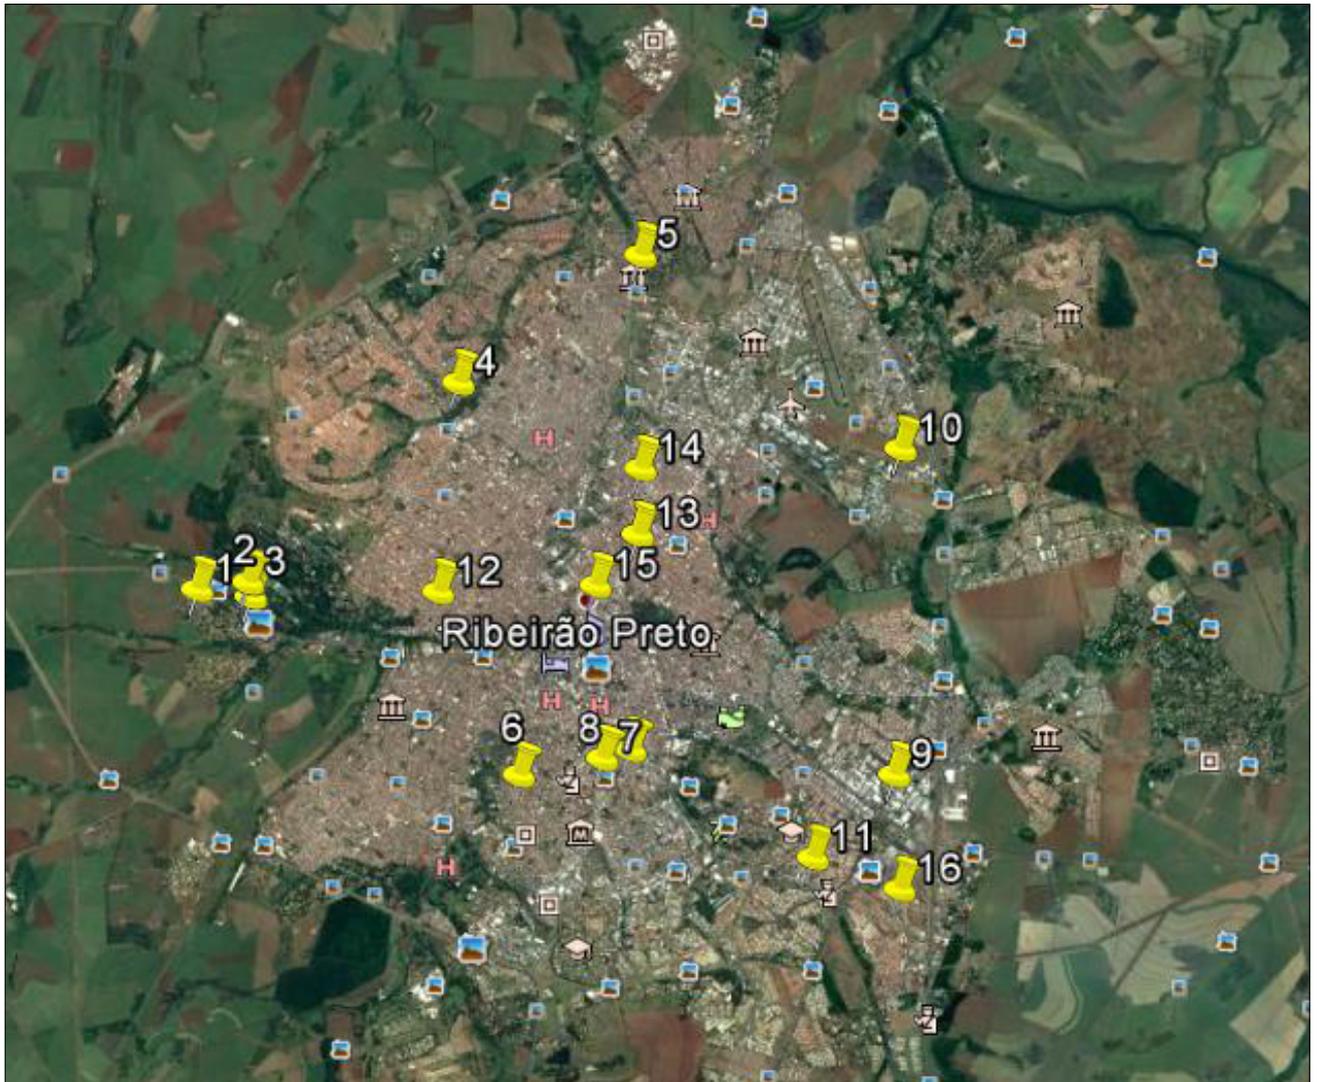
**Figura 3 ▼**  
Localização dos postes ensaiados na cidade de Ribeirão Preto, enumerados de 1 a 16.  
Fonte: Google Earth (2016)

na qual  $n$  é o tamanho da amostra que se quer calcular;  $Z$  é o desvio do valor médio aceito para alcançar o nível de confiança desejado, dado pela forma de distribuição de Gauss, sendo  $Z = 1,96$  para confiança de 95%;  $e$  é a margem de erro máxima que se pode admitir;  $p$  é a proporção que se espera encontrar. Portanto, 16 postes foram escolhidos em diferentes locais da cidade (centro e periferias), cujas localizações são apresentadas na Figura 3.
