# Comportamento de armaduras galvanizadas em diferentes alcalinidades

Gibson Rocha Meira <sup>[1]</sup>, Karolina Ferreira <sup>[2]</sup>, Taíssa Guedes Cândido <sup>[3]</sup>, Mariane Carvalho <sup>[4]</sup>

Considerando os poucos estudos realizados sobre armaduras galvanizadas, este trabalho propôs-se a estudar o comportamento destas armaduras em meios de distintas alcalinidades e submetidos à carbonatação posterior. Para tal, armaduras galvanizadas e de aço carbono foram imersas em soluções alcalinas e monitoradas eletroquimicamente para avaliar o seu comportamento. Os resultados indicam que as armaduras galvanizadas apresentam bom desempenho em meios carbonatados e em meios com pH inferior a 13,3, com potencial de corrosão em patamares que indicam um estado passivo da armadura em relação à corrosão. Por outro lado, as armaduras em aço carbono apresentam atividade de corrosão em meio carbonatado e condição passiva em meios com pH superior a 12,5.

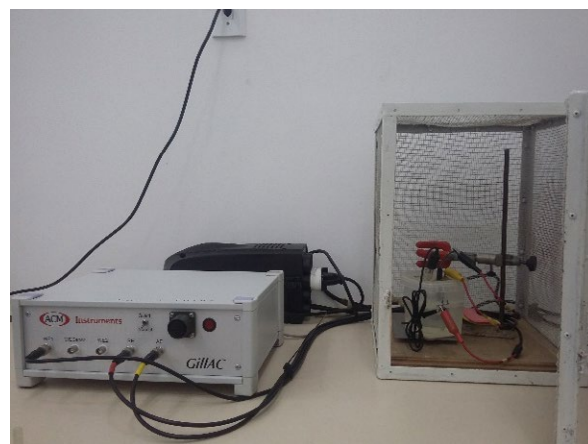
O monitoramento das barras nas células de ensaio foi realizado através das técnicas eletroquímicas de potencial de corrosão em circuito aberto e resistência de polarização com compensação da queda ôhmica. Para a realização das medidas, foi empregado um potenciostato de bancada com um eletrodo de referência de  $\text{Cu-CuSO}_4$  (ESC) e um contra eletrodo de aço inoxidável, mantendo todo o conjunto envolto em uma gaiola de Faraday para evitar interferências externas (ANGST, VENNESLAND, 2009; MEIRA *et al.*, 2014) (Figura 2).

**Figura 2** – Medidas eletroquímicas

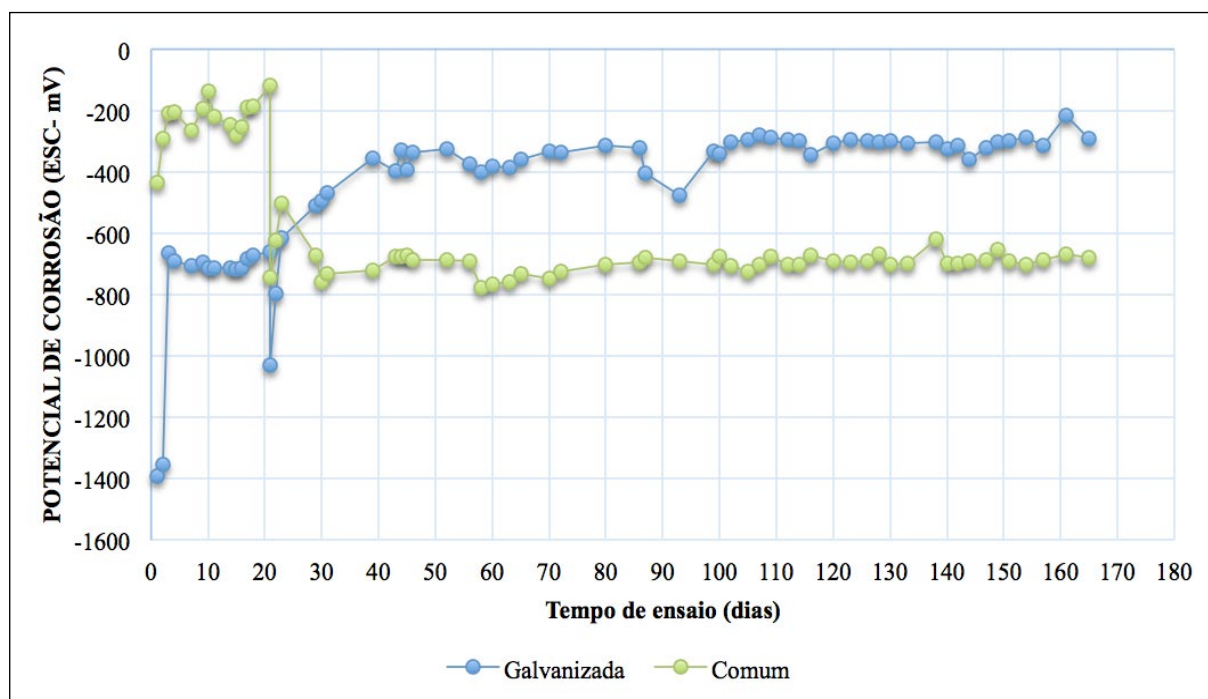
A Figura 3 ilustra o comportamento da armadura galvanizada e não galvanizada no pH inicial de 12,6 e, após o processo de carbonatação, no pH em torno de 8,5. Após sofrer a carbonatação, a armadura comum mostrou uma mudança considerável no potencial, se tornando mais eletronegativo, indicando a sua despassivação. Já na armadura galvanizada, o potencial de corrosão se tornou menos eletronegativo

**Figura 3** – Potencial de corrosão da armadura galvanizada e comum em solução inicialmente alcalina que sofre carbonatação

são resistentes à corrosão, conforme indica a literatura (MACIAS, ANDRADE, 1990; POKORNÝ, TEJ, KOUŘIL, 2017).

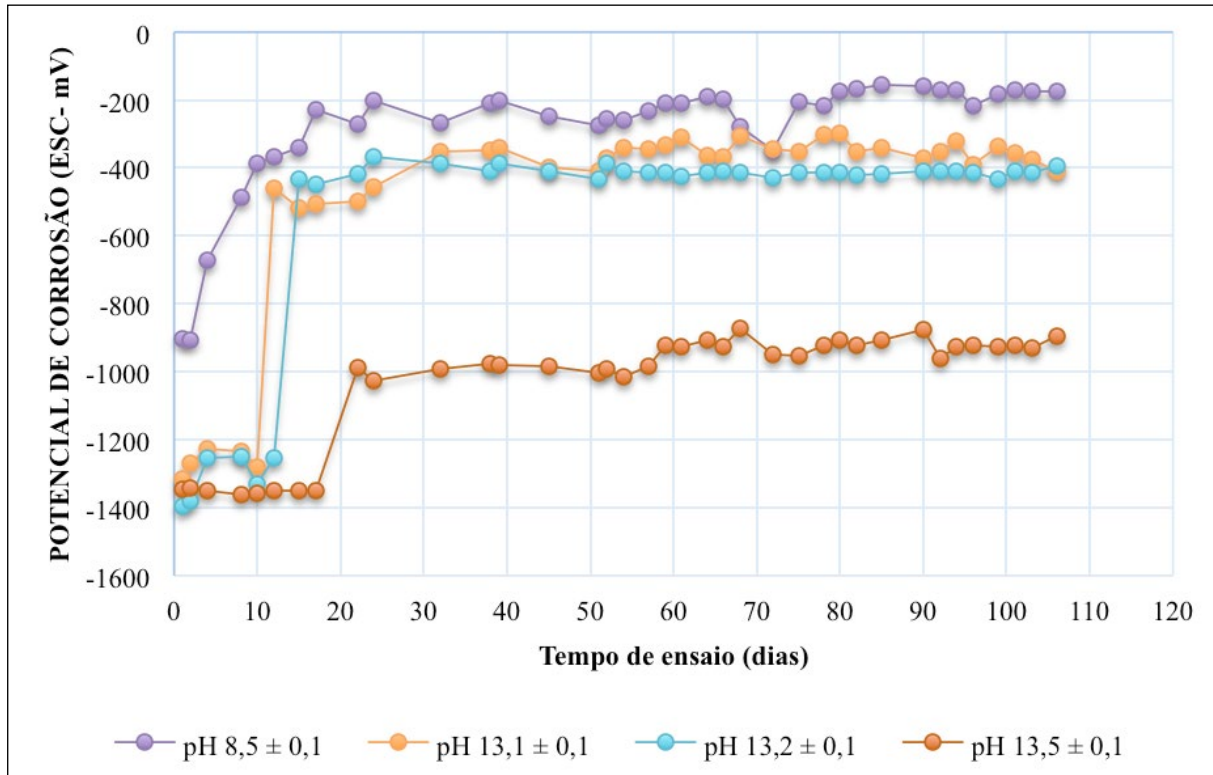
A Figura 4 ilustra o comportamento do potencial de corrosão das armaduras galvanizadas em diferentes alcalinidades. Os resultados mostram que as leituras iniciais (nos primeiros dias de ensaio) do potencial de corrosão indicam um risco alto ou incerto de corrosão, com valores mais eletronegativos do que -350 mV. Estes resultados, porém, vão se tornando menos eletronegativos com o passar do tempo, indicando que as leituras tendem a uma diminuição no grau de corrosão até a estabilização.

A armadura galvanizada em solução com pH em torno de 13,5 não foi passivada, por isso seu potencial de corrosão está entre -1000mV e -1200mV (ESC), e permaneceu nesse patamar de potencial durante todo o tempo de ensaio. Isto está de acordo com Macias e Andrade (1990), que afirmam que para pHs acima de 13,3 não há formação eficiente da capa passiva nas armaduras galvanizadas.

Figura 4 – Potencial de corrosão das armaduras galvanizadas em soluções com diferentes pH

Já as barras galvanizadas, como comportamento geral, tenderam a apresentar potenciais de corrosão mais eletronegativos à medida que o pH das soluções se tornou mais alcalino, até uma condição limite de não passivação quando o pH alcançou o patamar de 13,5. Isso mostra a susceptibilidade do material frente a matrizes cimentícias que apresentam pH elevado.
