Comportamento de armaduras galvanizadas em diferentes alcalinidades

Gibson Rocha Meira ^[1], Karolina Ferreira ^[2], Taíssa Guedes Cândido ^[3], Mariane Carvalho ^[4]

[1] gibsonmeira@yahoo.com. [2] karolinanferreira@gmail.com. Instituto Federal da Paraíba. [3] taissaguedes1@hotmail.com. [4] marianekrvalho@hotmail.com. Universidade Federal da Paraíba.

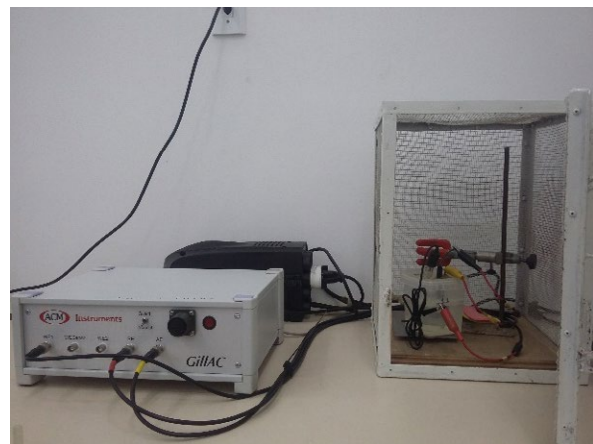
Figura 2 – Medidas eletroquímicas

O monitoramento das barras nas células de ensaio foi realizado através das técnicas eletroquímicas de potencial de corrosão em circuito aberto e resistência de polarização com compensação da queda ôhmica. Para a realização das medidas, foi empregado um potenciostato de bancada com um eletrodo de referência de Cu-CuSO_4 (ESC) e um contra eletrodo de aço inoxidável, mantendo todo o conjunto envolto em uma gaiola de Faraday para evitar interferências externas (ANGST, VENNESLAND, 2009; MEIRA *et al.*, 2014) (Figura 2).

As leituras foram realizadas em intervalos constantes de tempo, durante todas as etapas do estudo: estabilização inicial com formação da película de passivação, carbonatação das soluções e comportamento posterior à carbonatação. Leituras de potencial de corrosão mais eletronegativas que -350 mV (ESC) foram utilizadas como critérios para identificar o momento da despassivação, conforme recomenda a literatura (GONZÁLEZ, ANDRADE, 1982; CASCUDO, 1997).
