# Redução do deslocamento vertical em vigas de madeira maciça através da protensão com cabos de aço

A madeira é um material usual e versátil. No entanto, sua limitação está aliada à sua deformação, devido ao módulo de elasticidade ser inferior quando comparada a outros materiais, como aço e concreto. Nesse contexto, o objetivo deste estudo é diminuir o deslocamento vertical através da protensão com cabos de aço. A pesquisa foi realizada com seis vigas de madeira maciça, três vigas foram protendidas e as outras três utilizadas como referência. As seis amostras foram submetidas a ensaios de umidade, densidade básica e flexão estática a quatro pontos. A protensão foi realizada com cabos de aço unidos a barras roscadas a partir do rosqueamento de porcas. Os ensaios demonstraram uma umidade média de 59,35%, indicando se tratar de uma madeira em estado verde, e densidade básica de 747,55 kg m<sup>-3</sup>. O resultado médio de carga obtido no ensaio de flexão a quatro pontos das vigas protendidas demonstraram acréscimo em relação às vigas referências de 8,36%, para o limite de deslocamento em 10 mm, 6,47% para a deflexão de 8 mm e 2,73% na ruptura. Além disso, o estudo mostrou aumento d

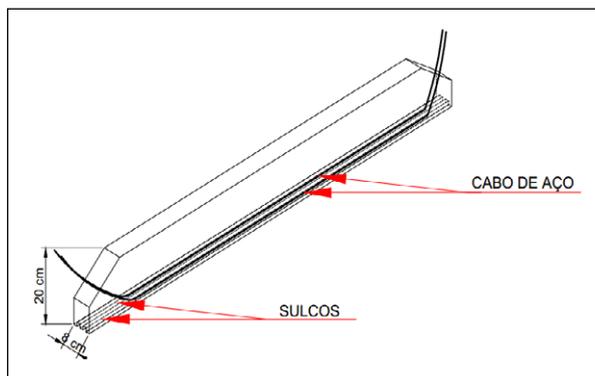
**Figura 1** – Modelagem da viga

A modelagem utilizada foi elaborada pelos próprios autores e está representada de maneira ilustrativa na Figura 1 e de maneira efetiva na Figura 2 (a), sendo composta de dois cabos de aço de 6,35 mm unidos com barras roscadas de 15,88 mm. Os cabos de aço foram colocados em todo o comprimento longitudinal da viga através de dois sulcos de  $15 \times 10$  mm realizados na face inferior da viga, como indica a Figura 2 (b), restando duas regiões nas extremidades da face com 2 cm e a região central com 1 cm. Os cabos atingiram a superfície superior da viga em 1 cm abaixo da linha neutra, com o objetivo de que a força aplicada ao cabo comprimisse a região onde se encontra a área tracionada. Os cabos foram introduzidos através de orifícios de 16,50 mm, realizados a  $45^\circ$ , ligando a face inferior com a superior. O ângulo de  $45^\circ$  é o ideal a ser utilizado em função da maior resistência ao cisalhamento que é proporcionada.

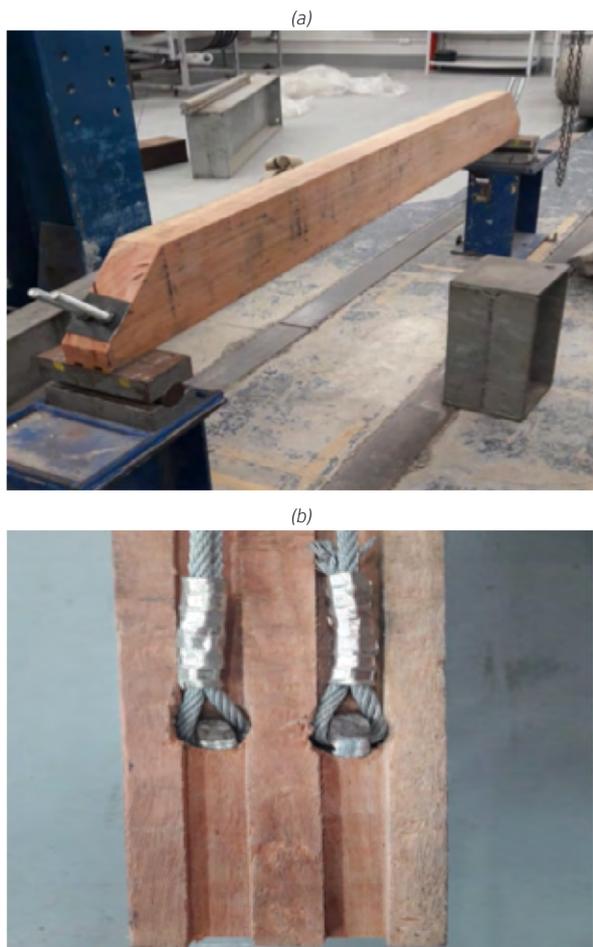
**Figura 2** – Confeção da viga: (a) modelagem da protensão, (b) sulcos para passagem do cabo de aço

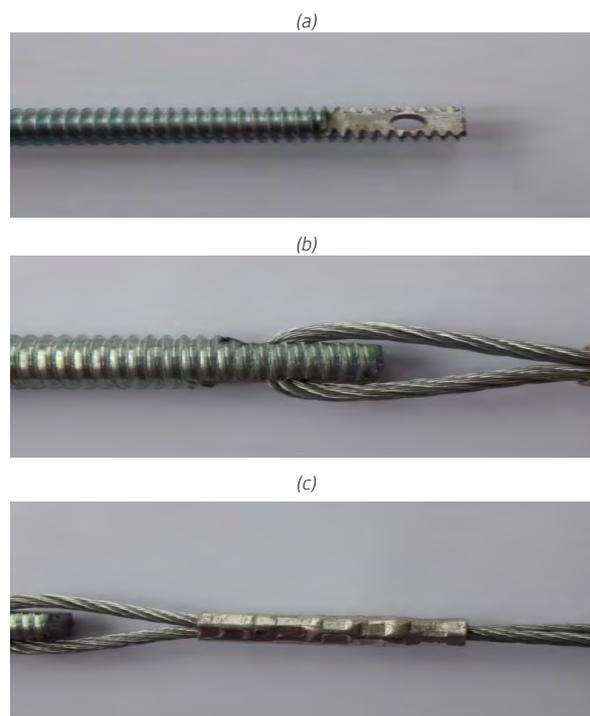
**Figura 3** – União da barra rosca com o cabo de aço: (a) extremidade da barra esmerilhada, (b) passagem para cabos, (c) terminal prensado

da extremidade, para retirar toda a rosca deixando a barra lisa. Na sequência, foi realizado um furo de 7 mm, como indica a Figura 3 (a). O furo foi efetuado para a passagem dos cabos pela barra rosca, como mostra a Figura 3 (b). É importante salientar que a região do furo foi arredondada, para evitar qualquer superfície de corte do cabo de aço. Para prender o laço desenvolvido, foi efetuada uma prensagem com terminal para cabos elétricos, como indica a Figura 3 (c), tornando a união com espessura aproximada de 20 mm. Em função disso, foi executado um aumento na região do sulco onde o terminal do cabo estava localizado, para um melhor contato entre o cabo de aço e a madeira. Assim que unidos o cabo e a barra rosca, o comprimento final dos materiais foi de 2,30 m, sendo 1,90 m de comprimento livre do cabo de aço e 0,20 m de barra rosca em cada extremidade, colocados uniformemente na viga de madeira, de forma a se obter igualdade entre as amostras.

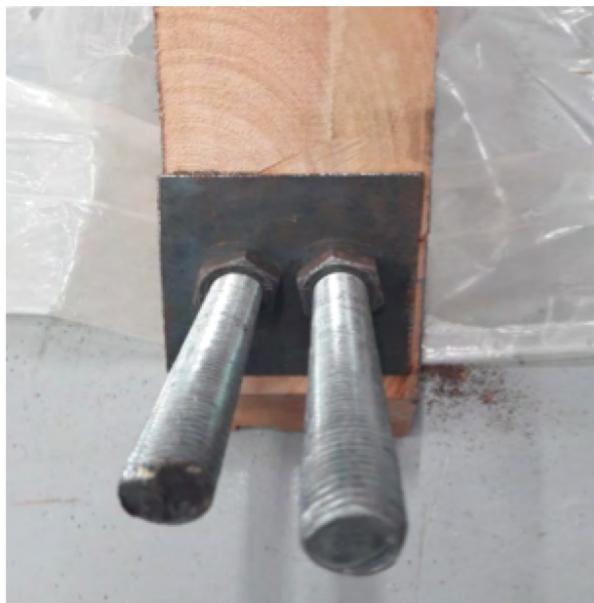
**Figura 4** – Chapa de aço para evitar danos na madeira

Os cabos foram ancorados à viga através de porcas sextavadas de 15,88 mm. Para evitar danos na superfície entre a porca e a madeira, foram desenvolvidas chapas de aço em oficina metalúrgica,

de 80 x 80 mm com 3 mm de espessura, e realizados dois furos de 17 mm para a passagem da barra roscada, como indica a Figura 4.

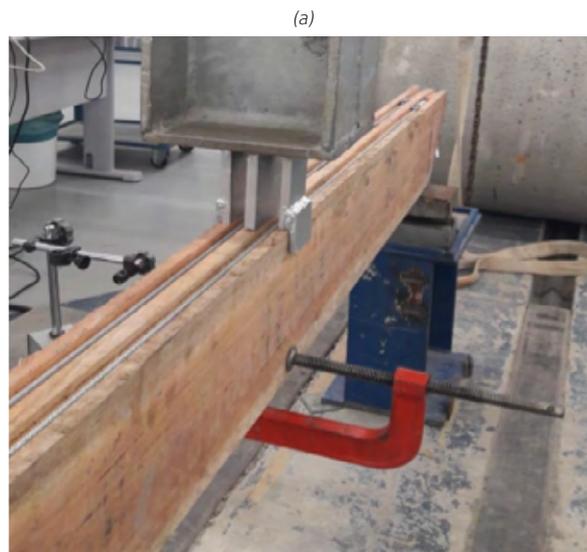
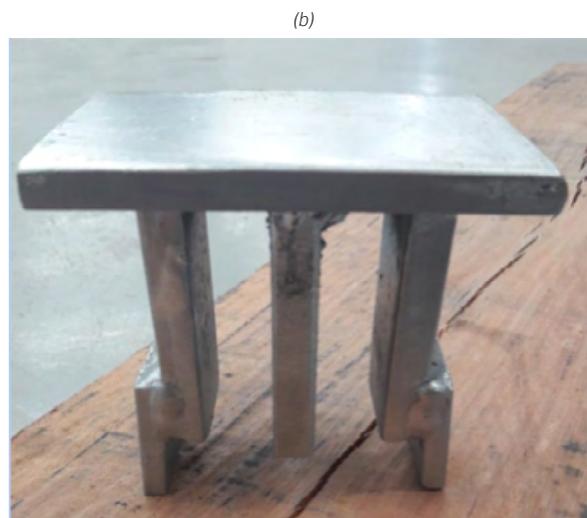
**Figura 5** – Deslocamento vertical na superfície inferior: (a) posicionamento da viga, (b) apoio para aplicação da carga

A protensão foi realizada através do rosqueamento das porcas, a partir de uma metodologia desenvolvida pelos próprios autores. Inicialmente a viga foi submetida à flexão, no equipamento utilizado para flexão estática a quatro pontos, na superfície inferior, onde os cabos estavam situados, gerando um deslocamento de 0,5 cm, limitado à aplicação da carga, como indica a Figura 5 (a). Para permitir o deslocamento, foi realizado um suporte, conforme mostra a Figura 5 (b), que proporcionasse apertar os cabos sem que o apoio prejudicasse a protensão, quando em contato com esses. Posteriormente ao deslocamento, os cabos foram rosqueados até estarem completamente estirados, correspondendo a uma distância de cerca de 2 mm entre a base da viga e o cabo de aço, controlados pela distância de rosqueamento. Em seguida, a viga foi colocada em sua posição original. A força de protensão aplicada foi mantida em todas as vigas, através da contra-flecha de 0,5 cm, porém não foi possível mensurá-la, por falta de equipamento específico.

A forma de protender as vigas para que houvesse garantia de uniformidade nas três amostras (P1-P3) foi através da contra-flecha realizada de 5 mm, onde as vigas apresentavam 50 kN de carga e era necessário conter a força do ensaio em função da pequena área de contato e, conseqüentemente, alta tensão que era proporcionada pela peça de apoio indicada na Figura 5 (b) no centro dos vãos, criando deformação nesse ponto, como indica a Figura 15.

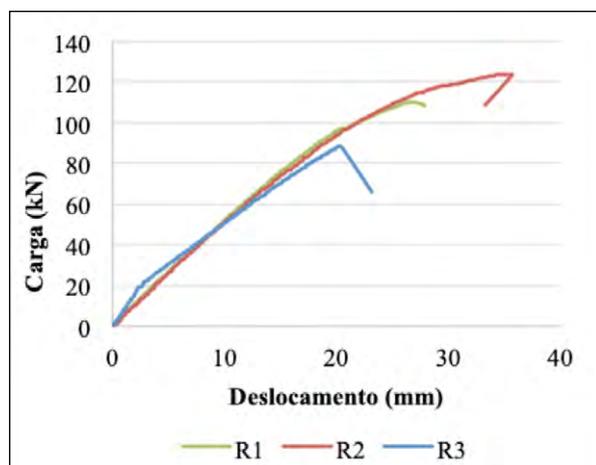
**Figura 6** – Gráfico carga x deslocamento das vigas referência (R1-R3)

A Figura 6 representa graficamente as curvas de carga-deslocamento das vigas referências obtidas no ensaio de flexão a quatro pontos. É possível observar que a rigidez se mantém constante com o acréscimo de carga e deflexão, até o ponto de ruptura.

A viga de referência 1 (R1) manteve a deformação constante em função da carga até o limite da resistência, em aproximadamente 110,28 kN, onde ocorreu a ruptura aos 26,84 mm. Já a viga R2 teve comportamento similar à viga R1 até aproximadamente 100 kN. Posterior a essa carga, a segunda viga ainda teve um acréscimo até os 123,70 kN, com deflexão de 34,76 mm. A última viga referência ensaiada (R3) apresentou carga e deformação constantes, até alcançar o limite de resistência em 84,91 kN, com deflexão em 20,86 mm.

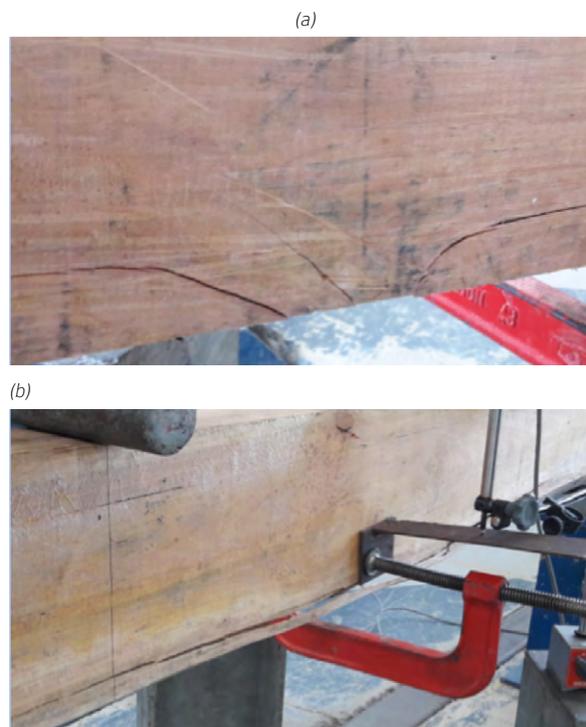
**Figura 7** – Ruptura viga de referência 1 (R1): (a) ruptura no nó, (b) tração desviada

A falha verificada na viga de referência 1 (R1) ocorreu em um nó localizado na lateral da viga, na região tracionada, como indica a Figura 7 (a). De

A viga R2 ainda sofreu pequena falha na outra face lateral, ainda na região tracionada, como demonstra a Figura 7 (b), indicando uma fissura por tração desviada, de acordo com a norma técnica ASTM D-143 (ASTM, 2007). Esse tipo de ruptura ocorre devido a um desvio das fibras no eixo longitudinal da viga, mesmo sem ser evidente a partir de uma verificação visual.

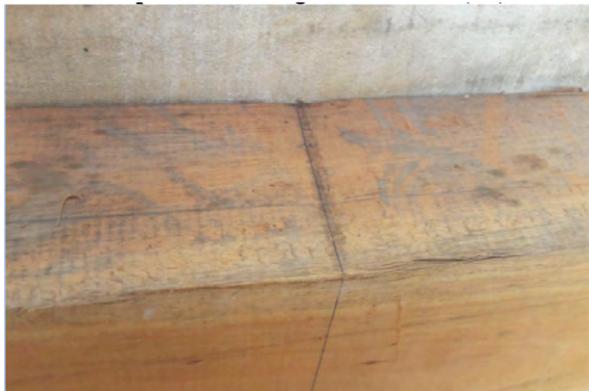
**Figura 8** – Esmagamento do apoio no terço do comprimento da viga referência 2 (R2)

A viga R2 não atingiu a ruptura, o ensaio foi interrompido devido à verificação de tendência ao tombamento. Como a resistência à flexão no momento estava relativamente alta, optou-se em parar o ensaio. Além disso, houve um esmagamento de pequena profundidade na região comprimida da viga no apoio localizado no terço do comprimento, como indica a Figura 8. Segundo Cunha (2013), o tombamento de vigas pode ser analisado devido à ocorrência de deformações localizadas nas regiões dos apoios de maneira não proporcional e esse fato é gerado devido a não retilinearidade da madeira na base do apoio, ou devido a imperfeições de alinhamento no sistema de aplicação das forças.

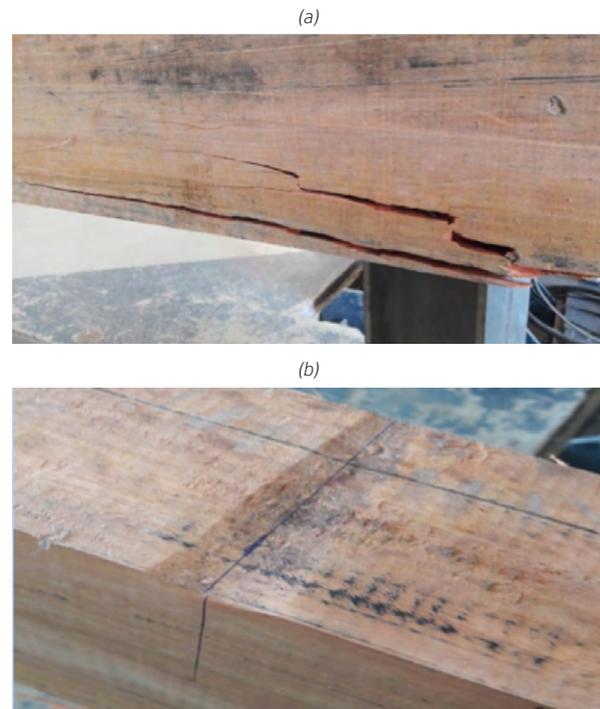
**Figura 9** – Ruptura e esmagamento da viga de referência 3 (R3): (a) ruptura por tração, (b) esmagamento do apoio no terço de comprimento

A ruptura ocorrida na viga de referência 3 (R3) se deu por tração desviada, conforme indica a Figura 9 (a). Segundo estudo realizado por Rocha *et al.* (2017) sobre resistência à flexão em peças de eucalipto, dentre os corpos de prova ensaiados na flexão, 67% obtiveram falha por tração desviada e isso não impediu que o módulo de ruptura fosse maior para essas amostras. Além disso, a viga R3 também sofreu esmagamento do apoio no terço do comprimento da viga, como indica a Figura 9 (b). Isso ocorre devido ao fato de que quando a força de compressão é aplicada, ocorre o esmagamento das fibras e acontece de forma mais acentuada na região dos apoios, onde o esforço se encontra aplicado em uma menor área.

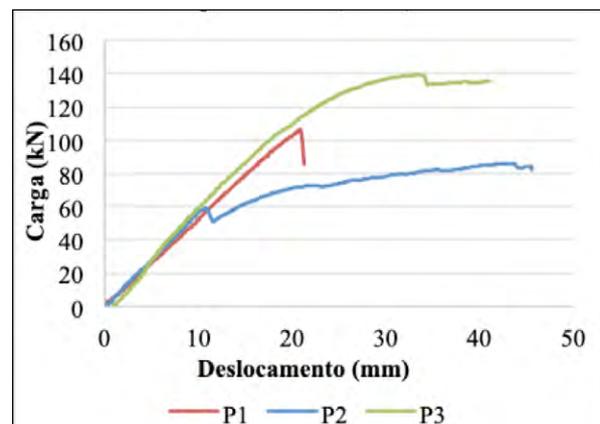
**Figura 10** – Curva carga x deslocamento das vigas protendidas (P1-P3)

A Figura 10 ilustra graficamente as curvas carga-deflexão para as vigas protendidas (P1-P3). Para a viga P1 o caminho inicial foi linear, com carga e deslocamento constantes até alcançar a falha da madeira aos 20,31 mm com 106,31 kN. A viga P2 assumiu comportamento parecido, porém houve um

decréscimo de rigidez aos 10 mm e posterior aumento de carga até sua ruptura com deflexão de 43,47 mm e 86,09 kN. A viga P3 assumiu um comportamento não linear, aproximadamente parabólico, até a descontinuidade de crescimento de carga e a sua fratura com deslocamento de 40,92 mm e carga de 135,19 kN.

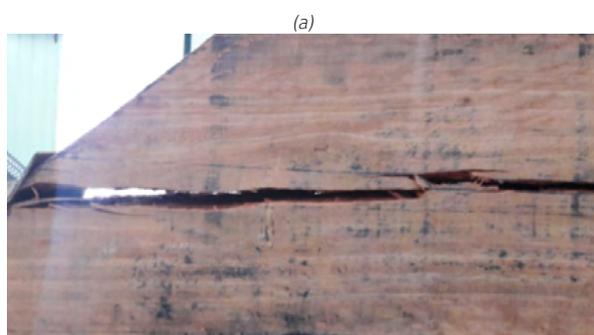
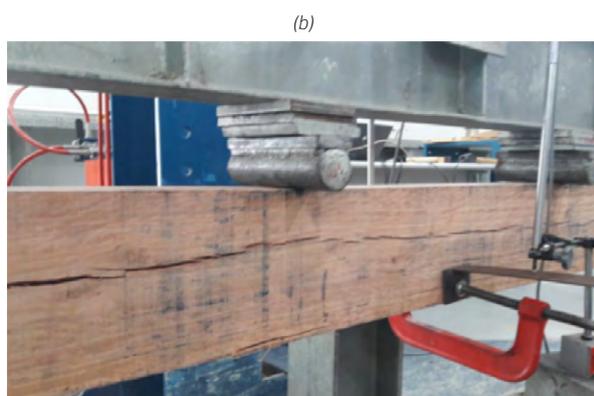
**Figura 11** – Ruptura da viga protendida 1 (P1): (a) ruptura cortando seção transversal, (b) cisalhamento da linha neutra

O modo de rompimento das vigas protendidas influenciou nos resultados obtidos. A amostra P1 sofreu cisalhamento na linha neutra. De acordo com Fiorelli (2002), esse tipo de ruptura ocorre inicialmente na seção comprimida, levando a uma consequente, abaixo da linha neutra, rompendo por cisalhamento, sendo mais comuns em madeiras que já apresentam fendas ou resina próximas ao plano onde as tensões são nulas. As vigas, como dito anteriormente, se encontravam verdes, com alto teor de umidade. Durante a espera para realização dos ensaios, a referida viga abriu pequenas fendas devido à perda de umidade, ao longo da linha neutra até o orifício realizado para a passagem das barras roscadas, e essa fenda se intensificou durante o ensaio, ocorrendo a falha nessa região. A Figura 11 (a) e (b) mostra a **fenda intensificada da viga P1**.

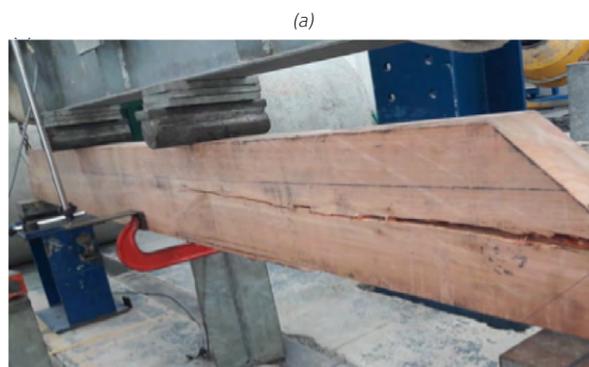
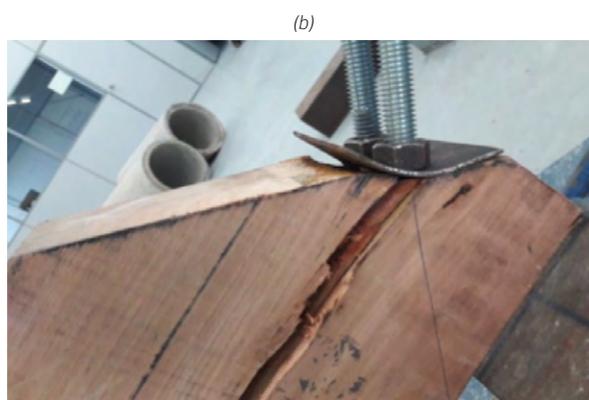
**Figura 12** – Ruptura da viga protendida 2 (P2): (a) ruptura da linha neutra, (b) chapa de aço flexionada

A viga P2 sofreu o mesmo tipo de ruptura observado na viga P1. Antes do ensaio a amostra também se encontrava com fenda na área dos furos para a passagem da barra roscada e durante a flexão a rachadura se intensificou, conforme mostra a Figura 12 (a), provocando a falha no carregamento e deslocamento. Durante o ensaio, as vigas P1 e P2 tinham determinada resistência em afastar a linha neutra, devido à chapa de aço aderida, como pode ser percebido na Figura 12 (b), onde a chapa se encontra flexionada.

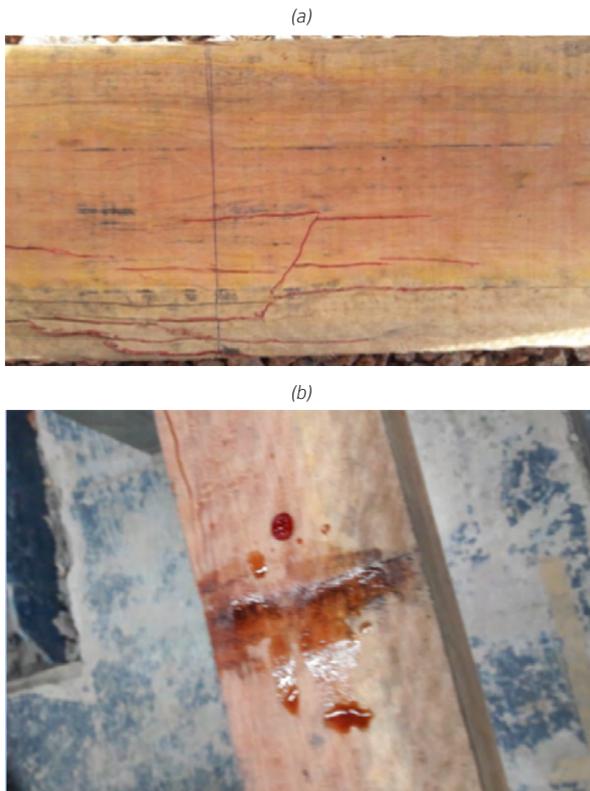
**Figura 13** – Ruptura da viga protendida 3 (P3): (a) ruptura por tração simples, (b) resina da madeira

O rompimento sofrido pela viga P3 foi por tração simples, como indica a Figura 13 (a). O colapso por tração simples ocorre após ser iniciado o esmagamento das fibras por compressão e consequente aumento da área comprimida e redução da seção tracionada, provocando a ruptura por tração. A viga se encontrava íntegra sem nenhuma fenda, com alta umidade, ocorrendo a liberação de resina ou seiva na área do apoio localizado no terço médio do comprimento que, após seca adquiriu consolidação vítrea. Essa liberação foi provocada devido à compressão localizada em pequena área, como mostra a Figura 13 (b).

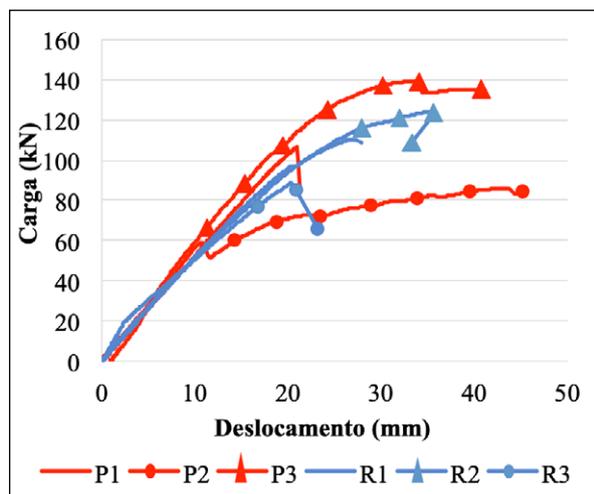
**Figura 14** – Curvas carga-deslocamento para as amostras estudadas

A Figura 14 ilustra o comportamento das curvas carga-deslocamento para as seis amostras estudadas.

É possível perceber, a partir da Figura 14, o aumento da deformação das vigas protendidas P2 e P3, passando de uma ruptura no estado frágil para uma ruptura dúctil. Pode-se verificar que a protensão realizada provocou o acréscimo de tensões a partir de aproximadamente 7 mm, onde o aço começou a ser solicitado. Na viga P2 também é observada uma redução da rigidez em aproximadamente 10 mm, onde possivelmente houve a acomodação do cabo de aço na madeira perdendo protensão e, conseqüentemente, diminuído a carga na deflexão. Negrão (2012), anteriormente citado, realizou protensão em vigas laminadas coladas e verificou também a passagem de ruptura frágil para ruptura dúctil, indicada pelo aumento da deformação, confirmada também pelos autores De Luca e Marano (2012), que efetuaram protensão utilizando também madeira laminada colada e adesivo poliuretano e perceberam aumento de ductilidade após a falha.

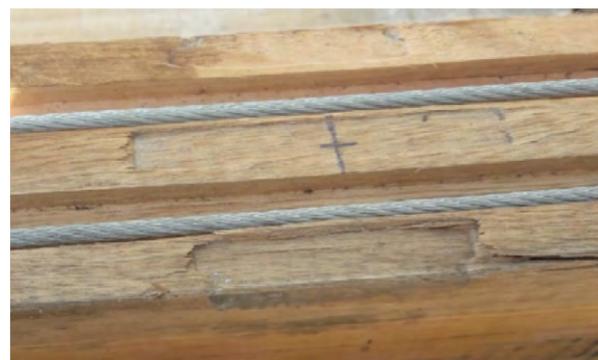
**Figura 15** – Contato do apoio central na superfície inferior da viga para execução da contra-flecha

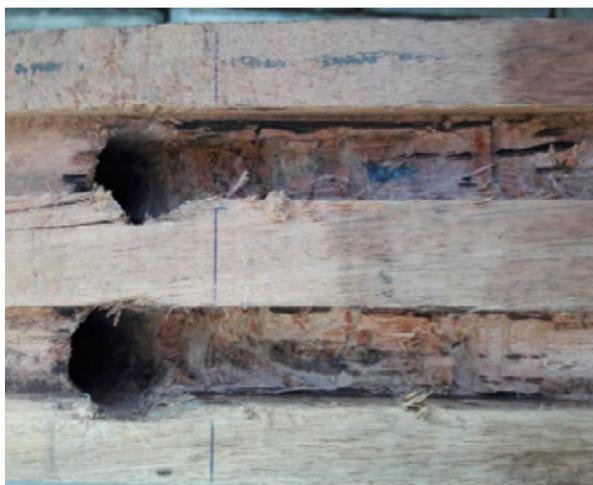
**Figura 16** – Danos na interface de contato entre a madeira e o terminal prensado

O dano na interface de contato entre a madeira e o cabo de aço foi significativo, manifestado pelo aumento do orifício e desprendimento das fibras da madeira, sendo uma indicação de que houve perda de protensão para que houvesse esse acomodamento, conforme demonstra a Figura 16.
