## Carbonatação e penetração de cloretos em compósitos cimentícios com incorporação de lodo de estação de tratamento de água

## *Carbonation and chloride penetration in cementitious composite with water treatment sludge*

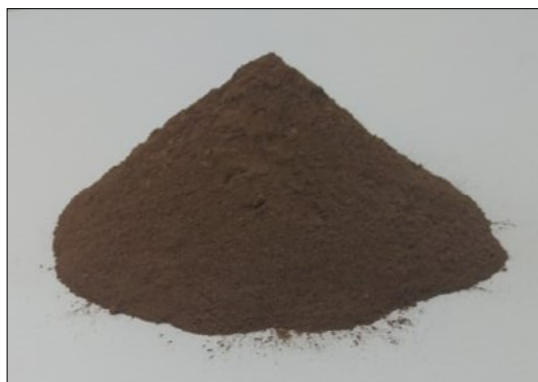
**Figura 2** ►

Amostra de LETA padronizado em laboratório.

No laboratório, o lodo coletado na ETA foi mantido em bandejas metálicas por 48 h para evaporação da água em temperatura ambiente. Em seguida, o LETA foi completamente seco em estufa a 110 °C por 24 h, conforme a literatura (GODOY *et al.*, 2020; SALES; SOUZA, 2009). O LETA, então, foi padronizado por peneiramento (com malha de 4,8 mm), e a moagem foi realizada em triturador de agregados até apresentar uniformidade, conforme a Figura 2. O LETA apresentou dimensão máxima de 2,40 mm e módulo de finura de 1,51 mm, conforme ensaio granulométrico preconizado pela Associação Brasileira de Normas Técnicas – ABNT (ABNT, 2003).

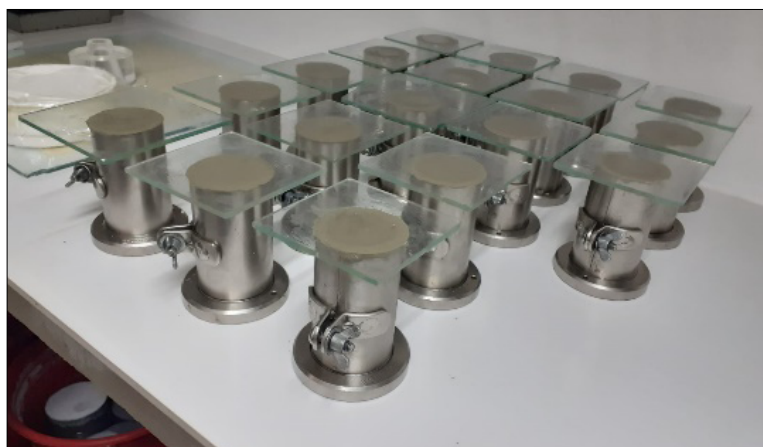
**Figura 3** ▶

Corpos de prova em câmara seca.  
Fonte: arquivo dos autores

A mistura foi realizada em uma argamassadeira com capacidade de 5 litros. Foram moldados corpos de prova (CP) cilíndricos de 5 cm de diâmetro e 10 cm de altura, conforme a NBR 5738 (ABNT, 2015). Para o ensaio de carbonatação, foram moldados três corpos de prova de cada traço para cada idade, totalizando 48 CP. Já para o ensaio de penetração de cloretos foram moldados dois CP de cada traço para cada idade, totalizando 36 CP – 18 destinados a ensaios com ciclos e imersão parcial e 18 destinados a ensaios sem ciclos e com imersão total dos CP em solução de NaCl. O adensamento ocorreu de forma manual, em quatro camadas de compósito cimentício e apiloadas com 30 golpes em cada camada por meio de um soquete. Ao final do procedimento de adensamento das camadas, foi inserida uma lâmina de vidro para garantir que os CPs não perdessem água de amassamento, como pode ser observado na Figura 3.

Em seguida, foram mantidos em câmara seca a  $23 \pm 1$  °C com umidade relativa de  $60 \pm 5\%$  para cura inicial (Figura 3), e após 24 horas, foram desmoldados.

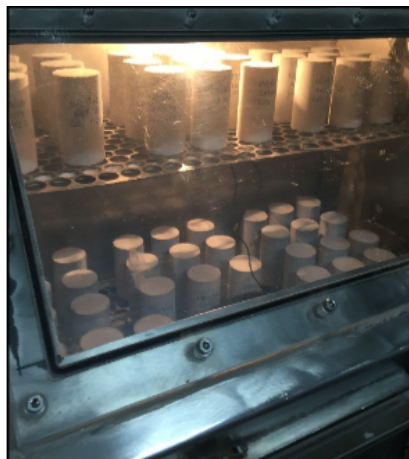
**Figura 4** ►

Câmara de carbonatação.  
Fonte: arquivo dos autores

O teor de  $\text{CO}_2$  da câmara de carbonatação foi de  $15 \pm 5\%$  e a umidade no interior foi controlada entre 60% e 85% devido a o teor de  $\text{CO}_2$  abaixo de 20% e a umidade entre 50% e 90% proporcionarem condições ótimas para reação de carbonatação (PAULETTI; POSSAN; DAL MOLIN, 2007). Os dados de profundidade de carbonatação foram coletados nas idades de 7, 14, 28, 56, 84, 112, 140 e 168 dias e, para cada idade, foram rompidos três CPs de cada um dos traços (REF e LETA).

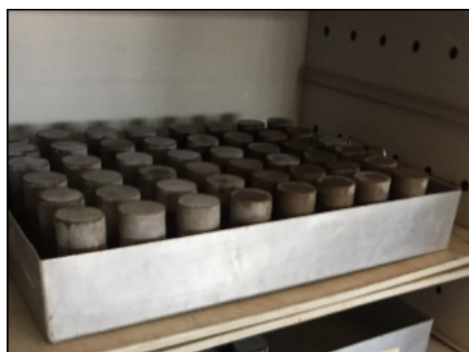
**Figura 6 ▶**

Corpos de prova em estufa.

Os processos de preparação, moldagem e cura úmida dos CPs ocorreram da mesma maneira que no ensaio de carbonatação (seção 2.3). Após a cura úmida, os CPs foram colocados em estufa (Figura 6) a  $50 \pm 5^\circ\text{C}$  por 7 dias (ALMEIDA *et al.*, 2015). Posteriormente, foram imersos em solução de NaCl a 3,5% de concentração em massa, a fim de simular ambientes marinhos e dar início ao ensaio de penetração de cloretos.

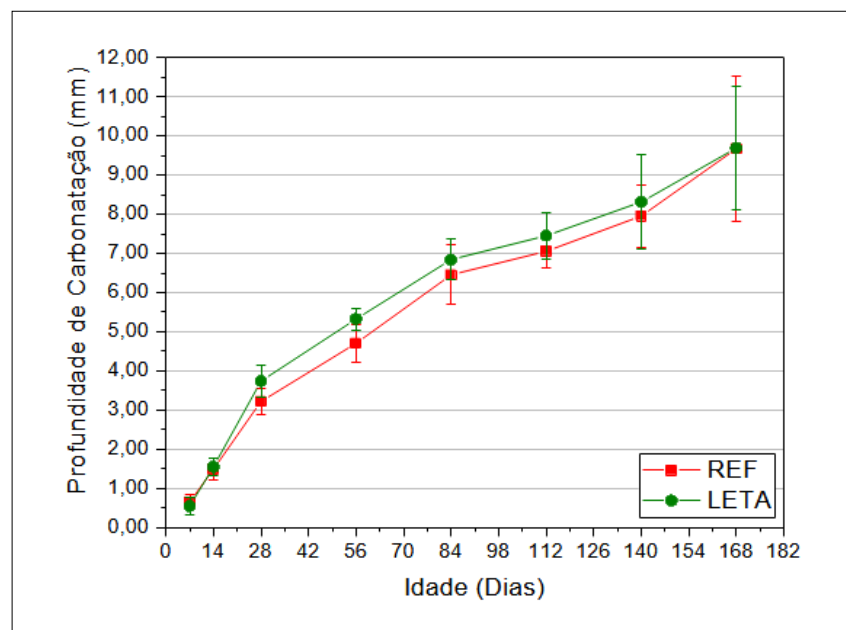
**Figura 9** ►  
Curvas de tendência de evolução da carbonatação.  
Fonte: dados da pesquisa

As médias e os coeficientes de variação (CV) dos conjuntos das medidas de profundidades de carbonatação foram calculados para cada idade em estudo. Com isso, foi possível traçar as curvas de tendência de evolução da frente de carbonatação para ambos os traços (Figura 9).

Os maiores valores de CV ocorreram nas primeiras medições, com 7 e 14 dias de ensaio, possivelmente devido à dificuldade de visualização da profundidade de carbonatação nas primeiras idades, quando as leituras variaram mais entre si. No entanto, nas idades mais avançadas, a visualização da profundidade de carbonatação ficou mais evidente, facilitando a aferição, tendo como consequência resultados de CV menores.

Também é possível observar que, até a idade de 140 dias, para ambos os traços utilizados, a profundidade de carbonatação média ficou abaixo de 10,00 mm. Assim, a profundidade de carbonatação não atingiu a totalidade do corpo de prova (25,00 mm).

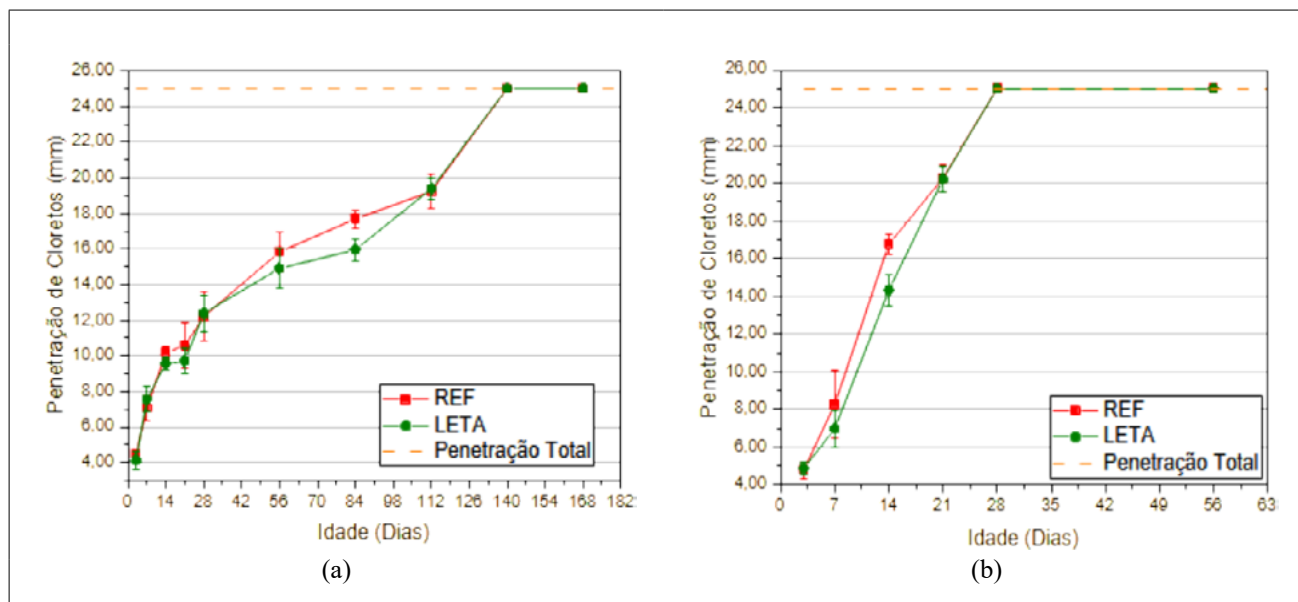
**Figura 10 ▼**  
Tendência de evolução da penetração de cloretos dos compósitos cimentícios sem ciclos e imersão total (a) e com ciclos e imersão parcial (b).  
*Fonte: dados da pesquisa*

A região destacada nas extremidades dos corpos de prova após a aspersão da solução de nitrato de prata representa a profundidade alcançada pelos cloretos durante a realização do ensaio. Percebe-se que, como os corpos de prova com imersão parcial passaram por ciclos de molhagem e secagem, apresentaram profundidade de penetração de cloretos maior do que os corpos de prova imersos totalmente em solução e que não passaram por ciclos de envelhecimento acelerado nas mesmas idades. Isso ocorre por conta dos mecanismos de penetração dos cloretos. Com a utilização dos ciclos de molhagem e secagem, os mecanismos de absorção ou sucção capilar, na superfície dos corpos de prova, e difusão iônica, no interior dos CPs, se intensificam, promovendo maior penetração dos cloretos em comparação com corpos de prova que não passaram pelos ciclos. As médias dos resultados obtidos para ambos os traços – para imersão total e sem ciclos e para imersão parcial e com ciclos – estão apresentados no gráfico das Figura 10a e 10b.

Com base nos valores obtidos da penetração de cloretos sem ciclos e imersão total (Figura 10a), observou-se que, até a data de 112 dias de ensaio, as medidas médias de penetração de cloretos foram de 19,23 mm para o REF e 19,39 mm para o LETA. Já nas aferições seguintes, nas idades de 140 e 168 dias, ambos os traços apresentaram valores de penetração de cloretos compreendendo a totalidade dos corpos de prova (25,00 mm). Considerou-se o valor de 25,00 mm tendo em vista que cada corpo

Por outro lado, analisando os resultados provenientes do ensaio de penetração de cloretos com ciclos de molhagem e secagem e imersão parcial (Figura 10b), percebeu-se que, para ambos os traços, a penetração de cloretos atingiu os corpos de prova por inteiro aos 28 dias de ensaio. Esse resultado denota a agressividade promovida pelos de ciclos de molhagem e secagem e imersão parcial dos corpos de prova em solução de NaCl, visto que a penetração de cloretos alcançou a totalidade desses corpos de prova 112 dias antes dos corpos de prova sem a utilização de ciclos de molhagem e secagem e com imersão total dos corpos de prova em solução de NaCl. Esse efeito ocorreu devido à maior absorção na superfície dos corpos de prova e maior difusão da solução de cloreto de sódio no interior, ambos sendo mecanismos de transporte da solução para o interior dos corpos de prova. À medida que são realizados ciclos de molhagem e secagem, a tendência é que esses mecanismos se intensifiquem, promovendo um maior avanço dos cloretos no interior dos corpos de prova.

Comparando os gráficos das Figura 10a e 10b, também fica visível a diferença entre a profundidade que os cloretos alcançaram em ambos os casos, destacando a agressividade da utilização de ciclos de molhagem e secagem e imersão parcial, situação na qual a penetração total dos cloretos nos corpos de prova aconteceu em menos tempo.

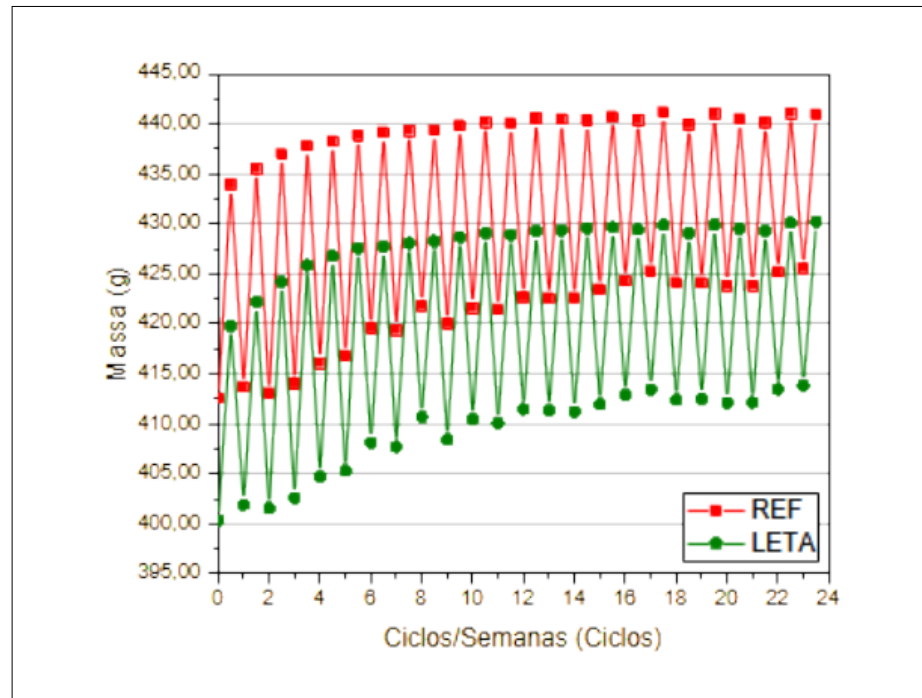
**Figura 11** ►

Varição das massas dos corpos de prova ao longo do ensaio de penetração de cloretos com ciclos de molhagem e secagem.

A realização do ensaio de penetração de cloretos com ciclos também viabilizou a análise da evolução das massas ao longo do ensaio (Figura 11).

Observou-se que ambos os traços apresentaram comportamento semelhante ao longo do ensaio de penetração de cloretos, com um aumento nas massas com o passar dos ciclos de envelhecimento acelerado, em decorrência da deposição de NaCl na microestrutura dos corpos de prova. Além disso, é notável a variação mais intensa das massas após os semiciclos de secagem. Esse comportamento associa-se à propriedade higroscópica do sal remanescente no interior dos compósitos cimentícios. Essa característica confere capacidade de absorver água, culminando no aumento do grau de umidade nesses semiciclos. Ademais, constatou-se uma diminuição da amplitude das massas entre cada semiciclo ao longo do ensaio. Isso ocorre devido ao preenchimento dos poros dos compósitos cimentícios, conferindo menor variação das massas entre os semiciclos de molhagem e secagem. A diferença de massa entre os corpos de prova REF e LETA ocorre devido ao fato de o compósito cimentício com LETA ter menor massa específica, conforme a literatura (KAISH *et al.*, 2021; RICHTER, 2001), em relação à areia fina natural caracterizada por Moretti *et al.* (2018).
