ARTIGO ORIGINAL

Inventário florístico em praças públicas do município do Cabo de Santo Agostinho, Pernambuco, como indicador de planejamento ambiental

Floristic inventory in public squares in the municipality of Cabo de Santo Agostinho, Pernambuco, as an indicator of environmental planning

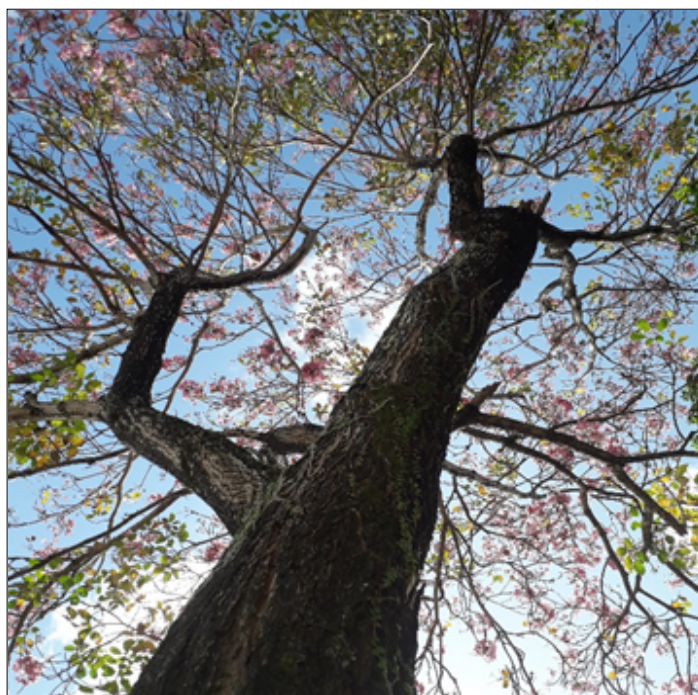
Figura 2 ►

Handroanthus impetiginosus
em início de floração.
Fonte: acervo dos autores

A presença da família Bignoniaceae nas áreas urbanas é influenciada pela variedade de espécies que dispõem de grande potencial paisagístico e ornamental, com destaque para o gênero *Handroanthus* (Figura 2), que abrange árvores com vistosas flores melíferas de cores variadas e atraentes à fauna polinizadora, em especial, as espécies nativas popularmente conhecidas como ipê (LUCINI; PUTZKE, 2015).

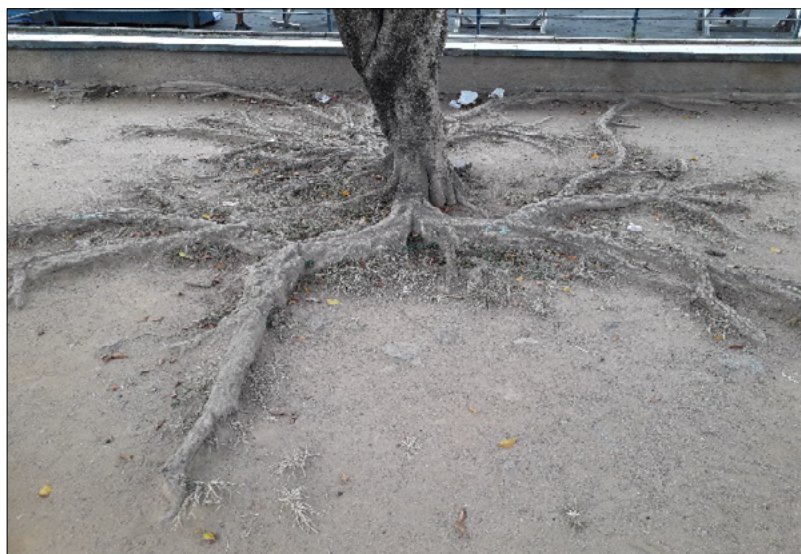
Figura 4 ►
Afloramento superficial das raízes de um espécime de *Ficus benjamina*.
Fonte: acervo dos autores

Por outro lado, 30,97% dos espécimes possuem afloramentos de suas raízes apontando para a superfície, sendo a figueira-benjamim (*F. benjamina*) a espécie que mais apresentou esse aspecto. Para Fernandes e Ximenes (2020), o desenvolvimento das raízes de *Ficus benjamina* é habitualmente superficial e ocasiona danos às calçadas. No entanto, quando presentes em praças públicas com boa área permeável, os indivíduos da espécie desenvolvem-se sem causar problemas à pavimentação e às demais estruturas urbanas (Figura 4).

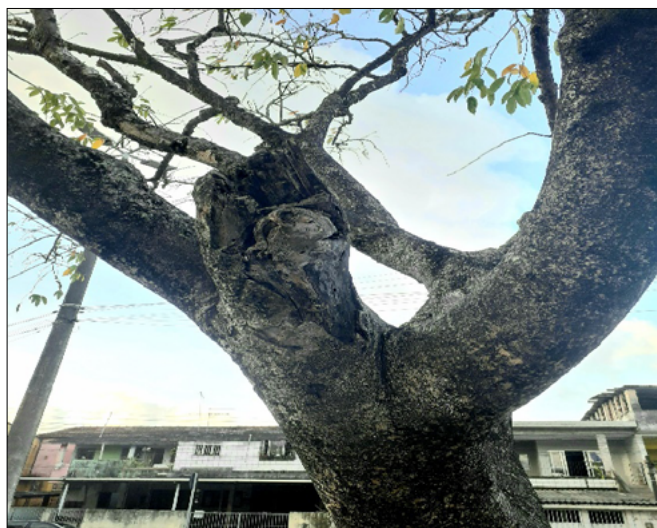
Figura 5 ▶

Com relação à fitossanidade, foi observado que 72,25% dos indivíduos analisados estão em bom estado fitossanitário, enquanto 23,87% e 1,94% foram diagnosticados com fitossanidade regular e ruim, respectivamente. Entre esses indivíduos, os principais problemas estavam relacionados com a presença de tronco e galhos podres, devido a podas realizadas de forma inadequada (Figura 5). Dos três indivíduos encontrados mortos (1,94%), um deles, um flamboyant (*Delonix regia*), possuía fungos do gênero *Ganoderma* em seu tronco, fungos frequentemente encontrados parasitando árvores urbanas, causando a podridão do tronco e, conseqüentemente, sua morte (SILVA, 2017).

Sombreiro (*Clitoria fairchildiana*) com parte do tronco comprometido por poda inadequada.

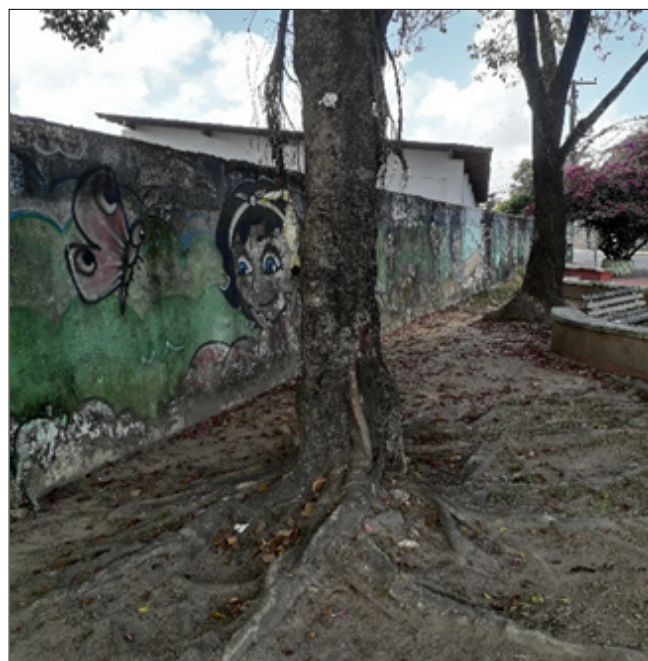
Figura 7 ▶

Com relação ao afastamento de construções, foi observado que 47,10% da composição arbórea estava de acordo com as recomendações estabelecidas no Manual de Arborização Urbana do Recife (RECIFE, 2017). Na sequência, os equipamentos urbanos que mais estavam em conflito (52,90%) com os indivíduos avaliados foram: outros espécimes vegetais, postes, paredes de edificações e placas de sinalização. Os casos de proximidade da vegetação com equipamentos públicos (Figura 7) e outros espécimes refletem a falta de instruções adequadas sobre a implantação da arborização urbana, aumentando a possibilidade de danificação das estruturas físicas e demandando frequentes serviços de manutenção arbórea, causando transtornos à população (CRISPIM *et al.*, 2017).

F. benjamina e *H. impetiginosus* em proximidade com a parede de uma escola.
Fonte: acervo dos autores
